# Ecologisch herstel hellingveen Sprengenberg

*Uitwerking van een herstelplan op basis van ecohydrologisch vooronderzoek*

Zwolle, mei 2010

**Natuurmonumenten**

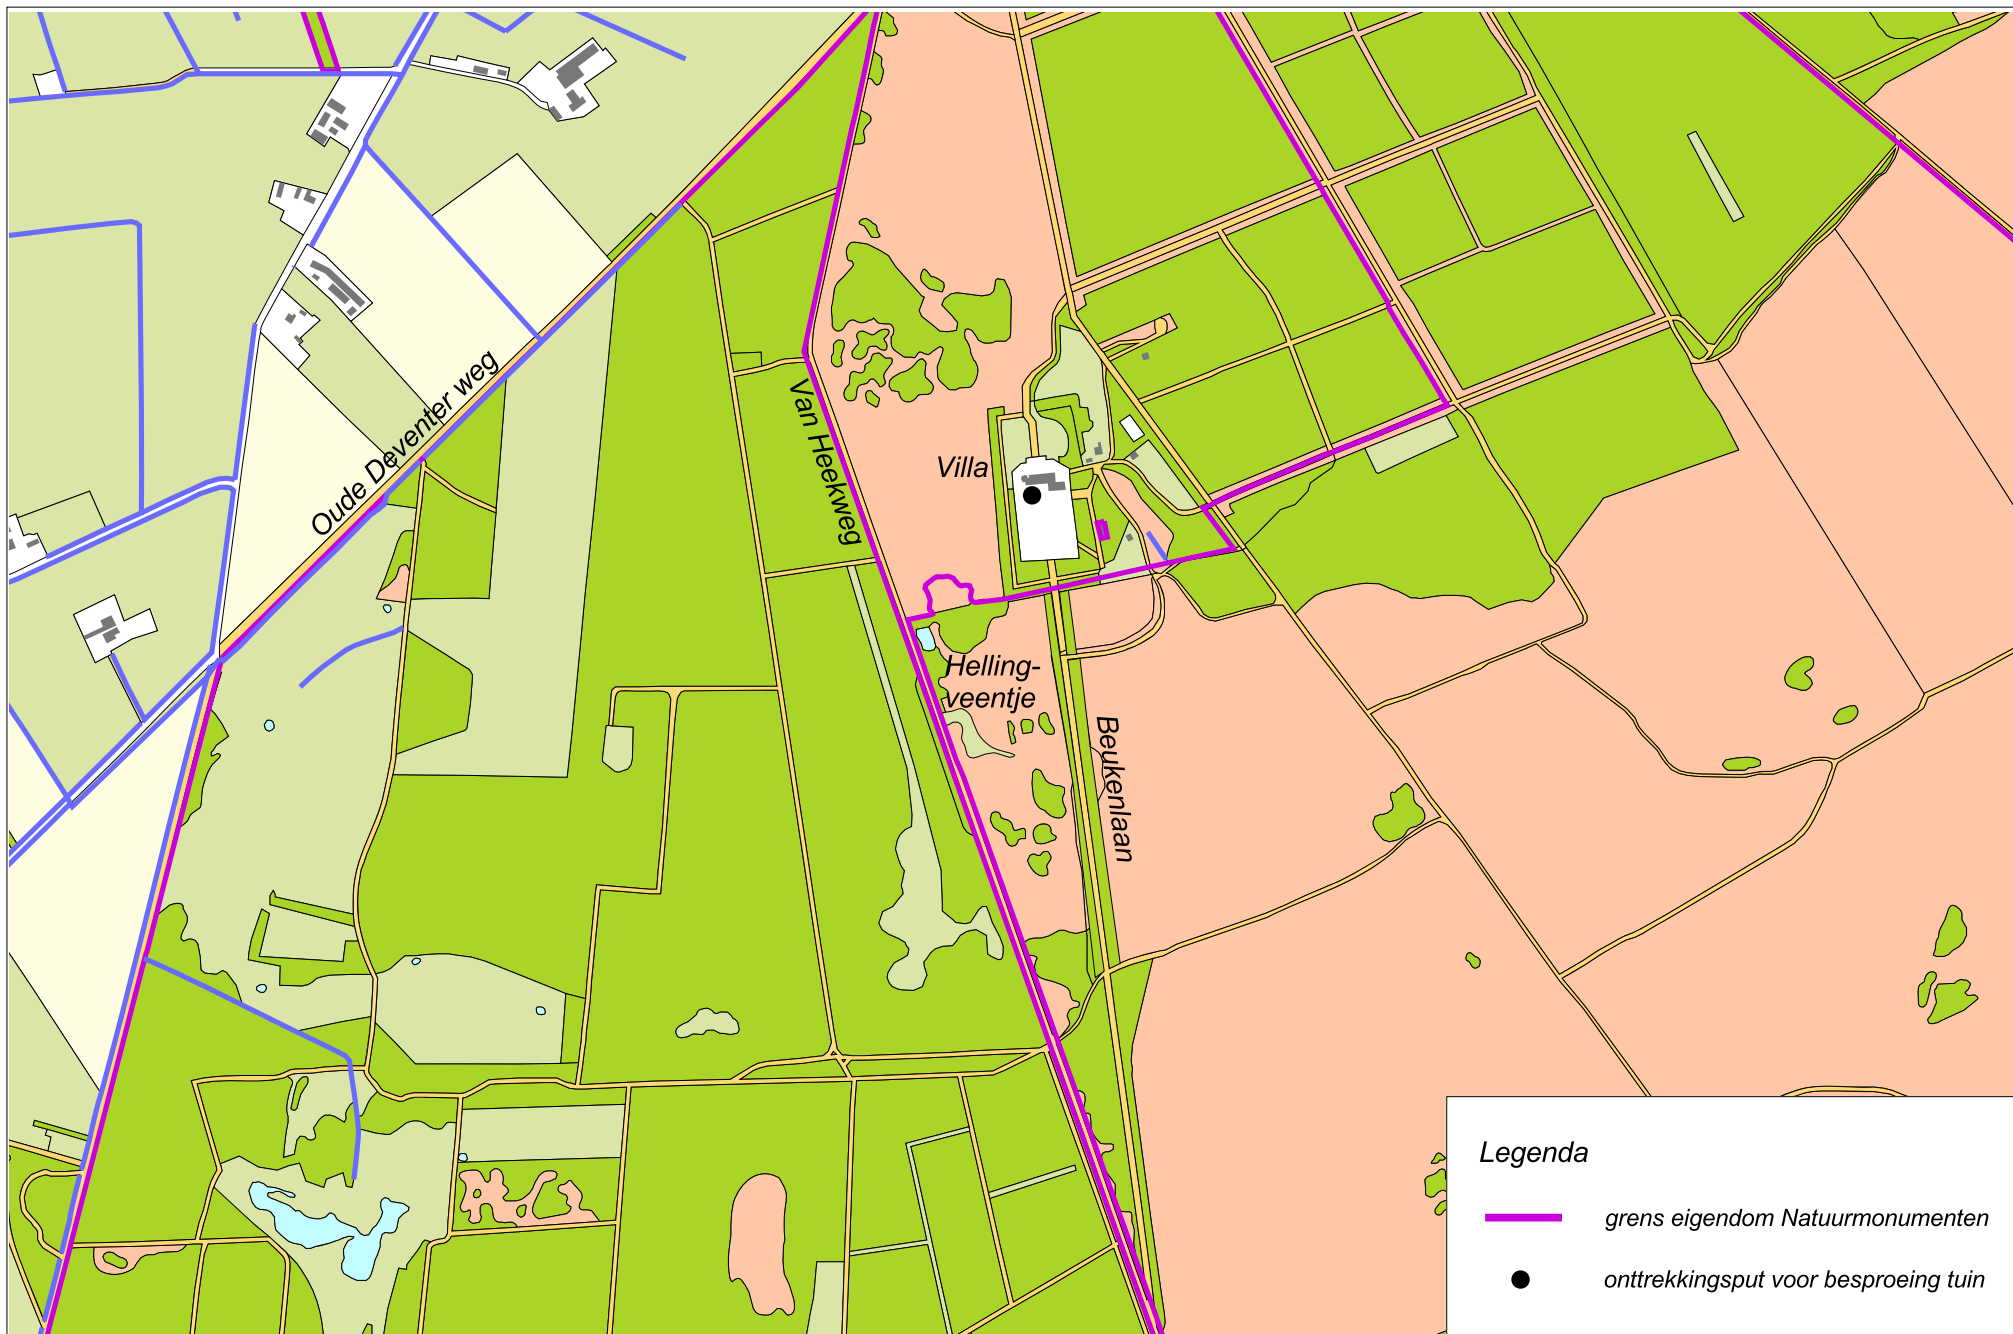
Figuur 2.2 Historische kaart van rond 1890

In figuur 2.2 is de topografische kaart van rond 1890 weergegeven en in figuur 2.3 die van 1954. Op de kaart van rond 1890 is te zien dat er toen ter plaatse van de Sprengenberg en ook het verder oostelijk gelegen gebied eindeloze heidevelden aanwezig waren. Het gebied ten westen van de Van Heekweg was ook toen echter al beplant met bos. Het hellingveen zelf is als drassige plek ingetekend. Het zuidwestelijke deel was toen al in gebruik als graslandgebied.

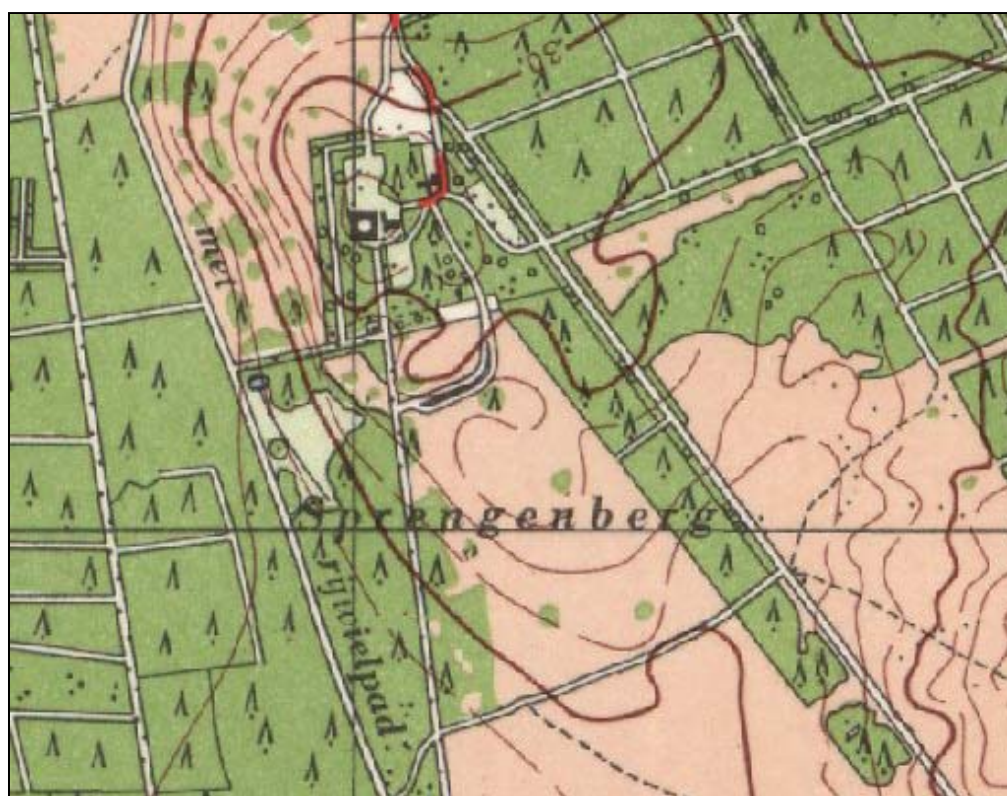
Figuur 2.3 Historische kaart van 1954

Uit de kaart van 1954 blijkt dat het hellingveen toen geheel omringd werd door bos. Dit is opvallend in relatie tot de waarnemingen die ook dat jaar zijn gedaan ten aanzien van de vegetatie in het gebied. Hierop wordt in paragraaf 3.6 ingegaan. De laatste halve eeuw is het bos geleidelijk aan steeds verder verwijderd.

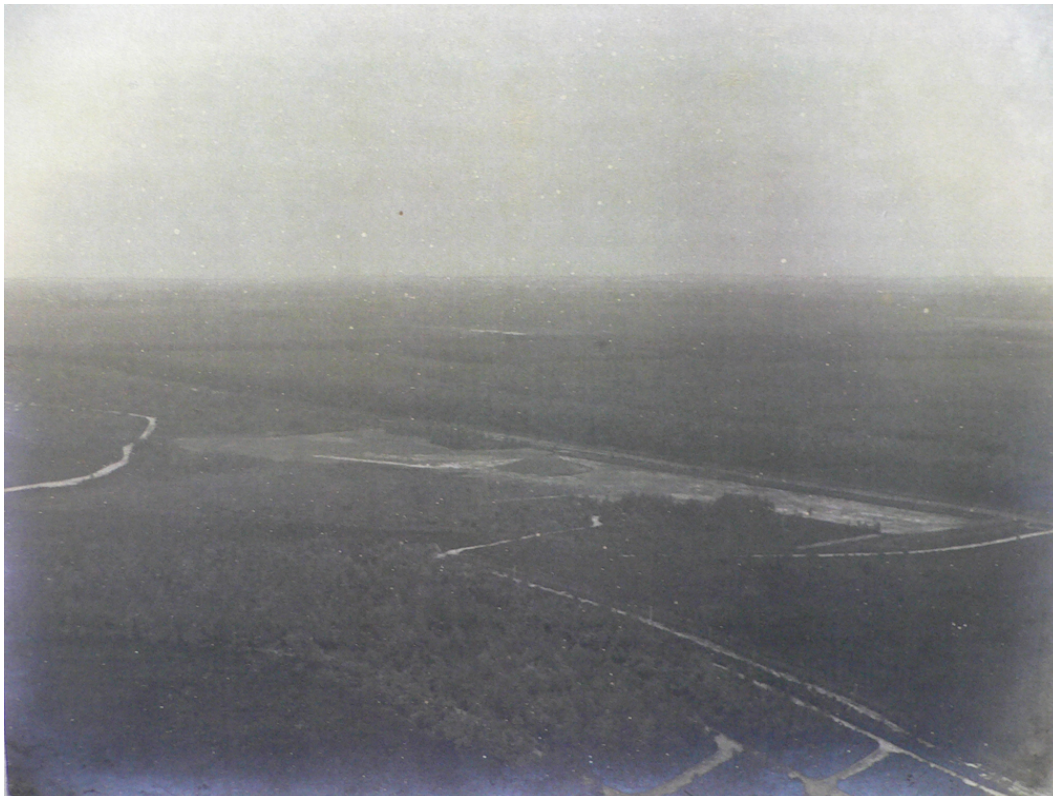
*Figuur 2.4 Foto van de zone aan de voet van het hellingveen, vlak na inrichting van het Hertenkamp (foto vermoedelijk uit de periode 1903-1909)*

De zone aan de voet van het hellingveen is door Palthe ingericht als Hertenkamp. Van de situatie vlak na inrichting is een foto beschikbaar (uit het archief van H. Veerbeek), die is gemaakt vanaf de toren van de villa. De foto vrij vaag en niet exact gedateerd, maar moet afkomstig zijn uit de periode 1903-1909, gezien de samenstelling van het album waaruit de foto afkomstig is, en de leeftijd van de kinderen van Palthe op sommige van deze foto's (mondelinge mededeling H. Veerbeek). In het kader van deze inrichting zijn een vijver (ofwel plas) uitgegraven, een heuvel opgeworpen en een grondwal aangelegd. Uit teksten die van de familie beschikbaar zijn volgt dat de plas bedoeld was als drinkplek voor de herten en andere dieren die hier rondliepen: ganzen, twee struisvogels en casuarissen (De Kempenaer, 1965). Ook werd de plas door kinderen in de zomer gebruikt om pootje te baden en in de winter als schaatsvijver. De heuvel, vijver en grondwal zijn ook nu nog in het gebied aanwezig.

Verder lijkt de bovengrond van de zone aan de voet van het hellingveen (in ieder geval plaatselijk) te zijn afgeschraapt, getuige de kale plekken die op de foto herkenbaar zijn. Ook is precies op de overgang naar het hellingveen een kale lijn te zien: het betreft een slootje dat hier toen is aangelegd en waarvan de restanten in de huidige situatie nog aanwezig zijn. In teksten die van de familie beschikbaar zijn wordt ook vermeld dat "water van de sprengen in 't moeras door een klein slootje naar de plas loopt". Ook van deze sprengen zijn (in de vorm van greppels) in de huidige situatie nog restanten aanwezig. De ligging van alle waterloopjes en de betekenis hiervan voor het ecohydrologisch functioneren van het gebied worden verder bij de systeemanalyse behandeld.

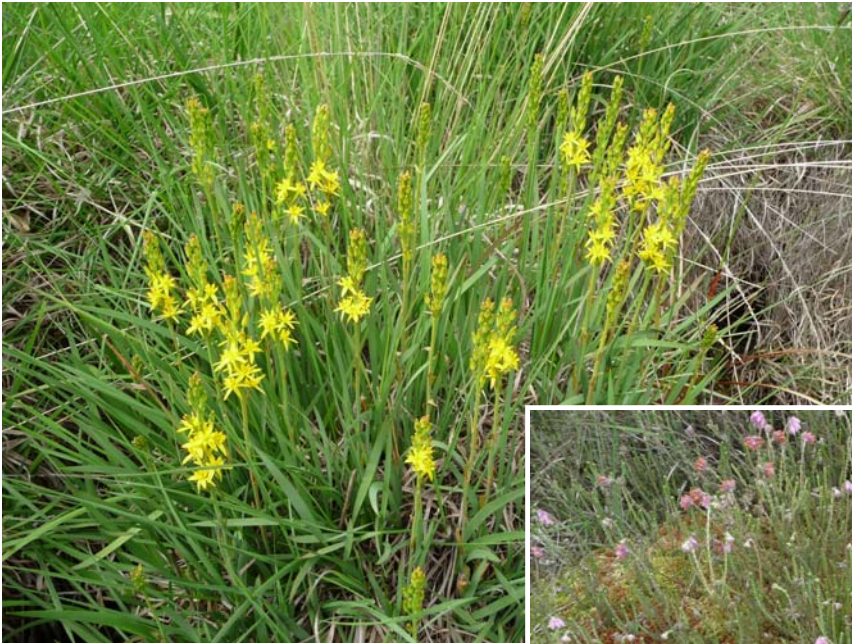
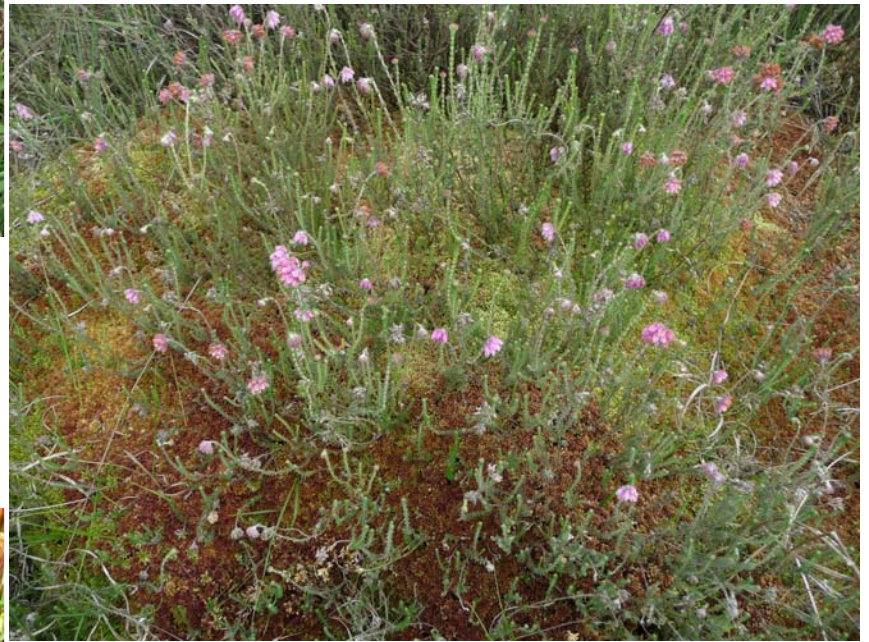
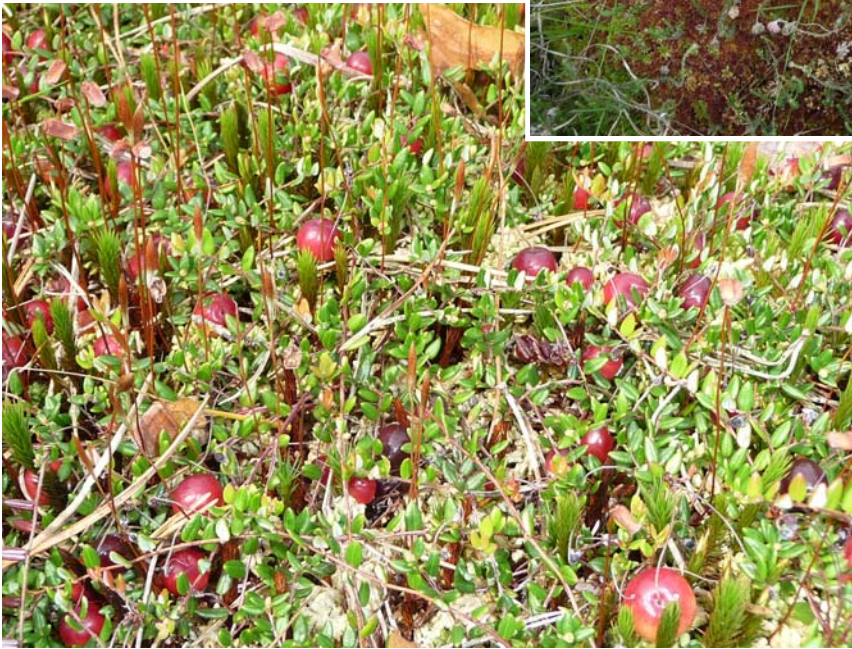
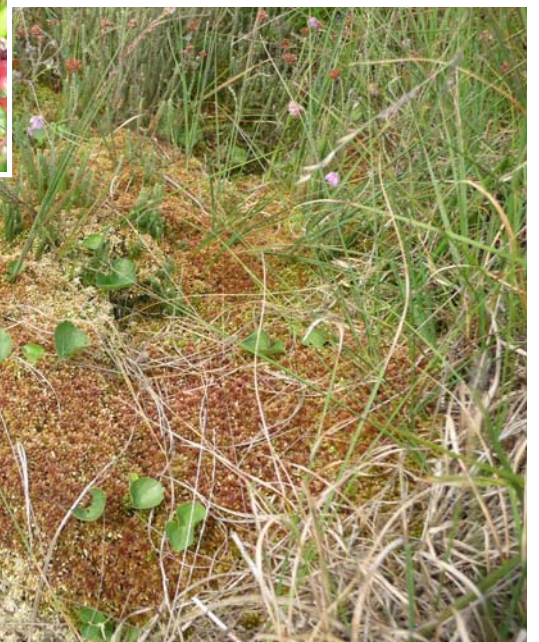
Karakteristieke plantensoorten in het hellingveen:

- *Beenbreek*
- *Bultenvormende veenmossen met Dopheide*
- *Kleine veenbes*
- *Veenmos met Moerasviooltje*

Beenbreek vindt met name hoog in het systeem een geschikt leefgebied vanwege de sterke laterale waterstroming die hier aanwezig is. In het centrum van de zone met Beenbreek is sprake van een min of meer aaneengesloten Beenbreekvegetatie, maar in de richting van de randen neemt het aandeel Pijpestrootje al snel toe. Zowel Pijpestrootje als Beenbreek groeien hier op horsten. Het zijn buiten de plagplekken de enige twee soorten die in deze zone voorkomen. Op plekken waar voorheen Pijpestrootje domineerde zijn in dit hooggelegen deel van het hellingveen in 2002 op een aantal kleine plekken (van circa 2 x 2 meter) de Pijpestrootjepollen handmatig verwijderd, simpelweg door de pollens los te trekken. Op deze plekken hebben zich inmiddels prachtige vegetaties gevestigd, met behalve jonge Beenbreek ook Ronde zonnedaauw, Kleine zonnedaauw, Moerasviooltje, *Sphagnum denticulatum* (Geoord veenmos) en *S. russowii* (Violet veenmos) (Wiegers, 2008 en eigen waarneming).

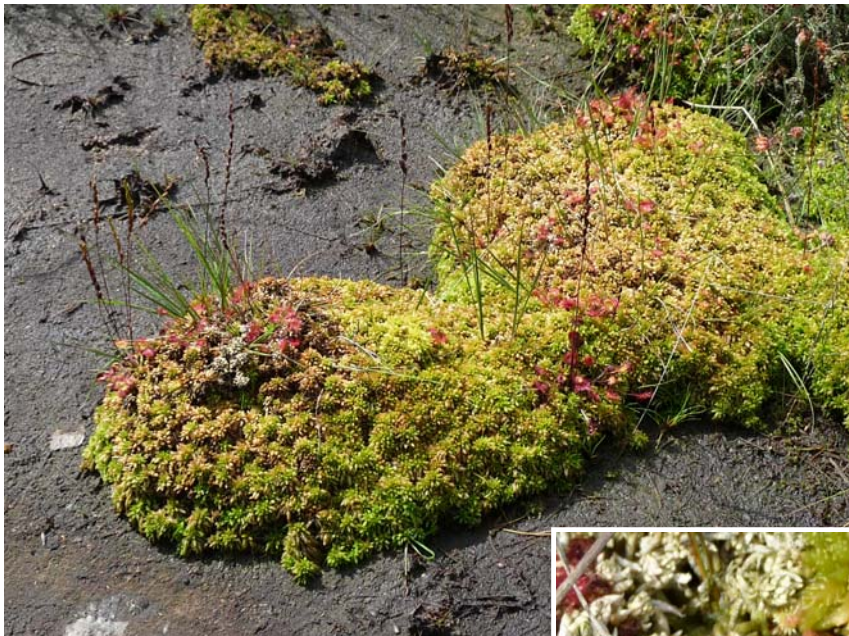
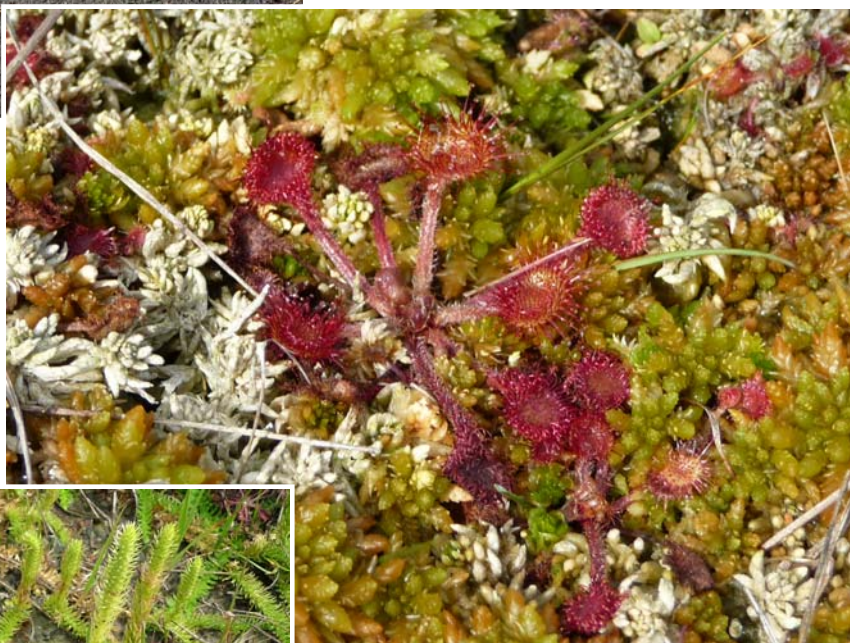
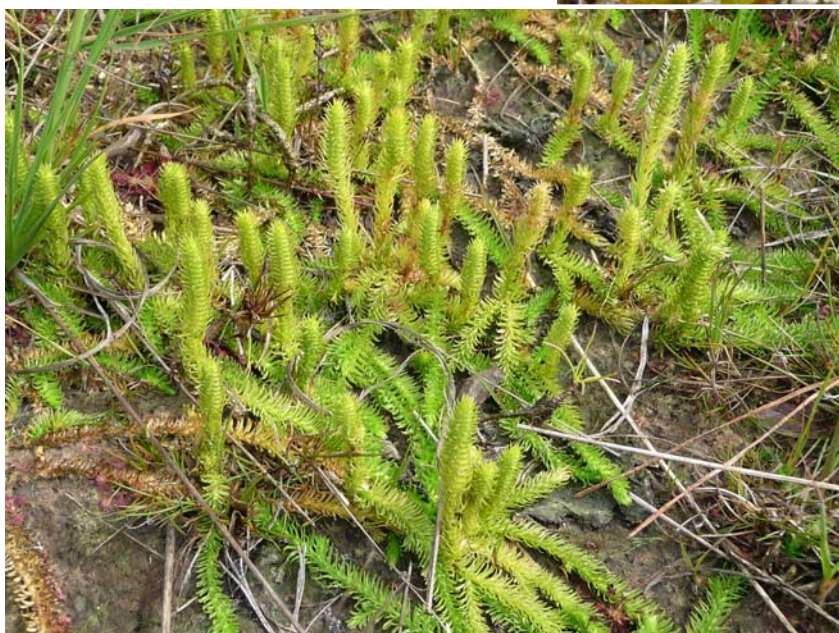
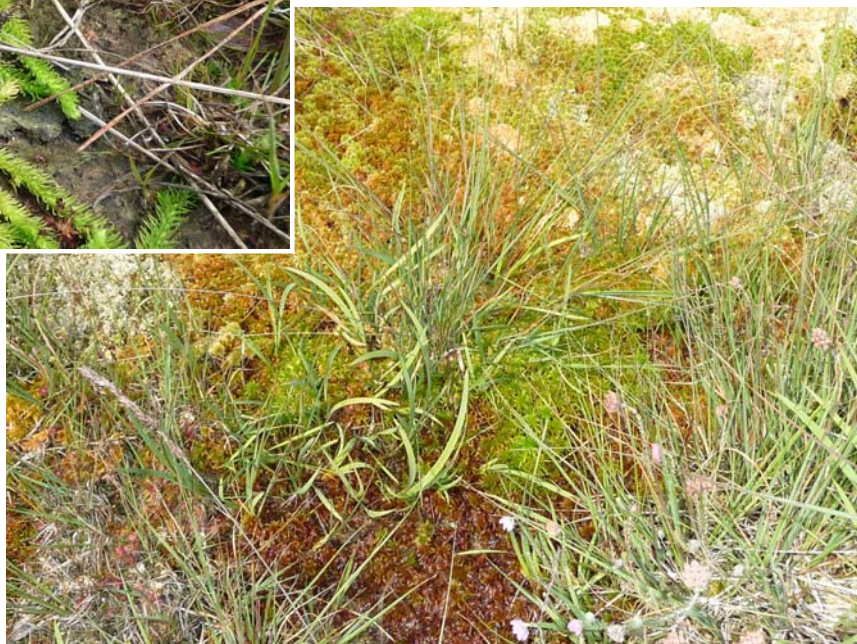
*Plantensoorten op de plagplekken  
in het hellingveen:*

- Veenmos met Ronde zonnedauw
- Ronde zonnedauw
- Moeraswolfsklauw
- Veenmos en jonge Beenbreek

Op de plagplekken die de afgelopen jaren in de zone met Pijpestrootjevegetatie zijn gemaakt zijn vanwege het verschalende effect van het plaggen dan ook goede resultaten geboekt: op de plagplekken langs de randen heeft zich met name veel Dopheide gevestigd, iets verder van de rand af heeft behalve Dopheide ook Moeraswolfsklauw en Bruine snavelbies zich gevestigd en de plagplekken die nog wat verder van de rand liggen (maar nog steeds in de zone met soortenarme Pijpestrootje-vegetatie) zijn begroeid geraakt met veenmossen, Ronde zonnedauw, Beenbreek en Moerasviooltje (zie foto's). Aangezien dit precies de karakteristieke soorten van het hellingveen zijn blijkt hieruit dat het (kleinschalig) plaggen van de Pijpestrootje-vegetaties een uitermate effectieve maatregel is om ecologisch herstel van het gebied te verwezenlijken.

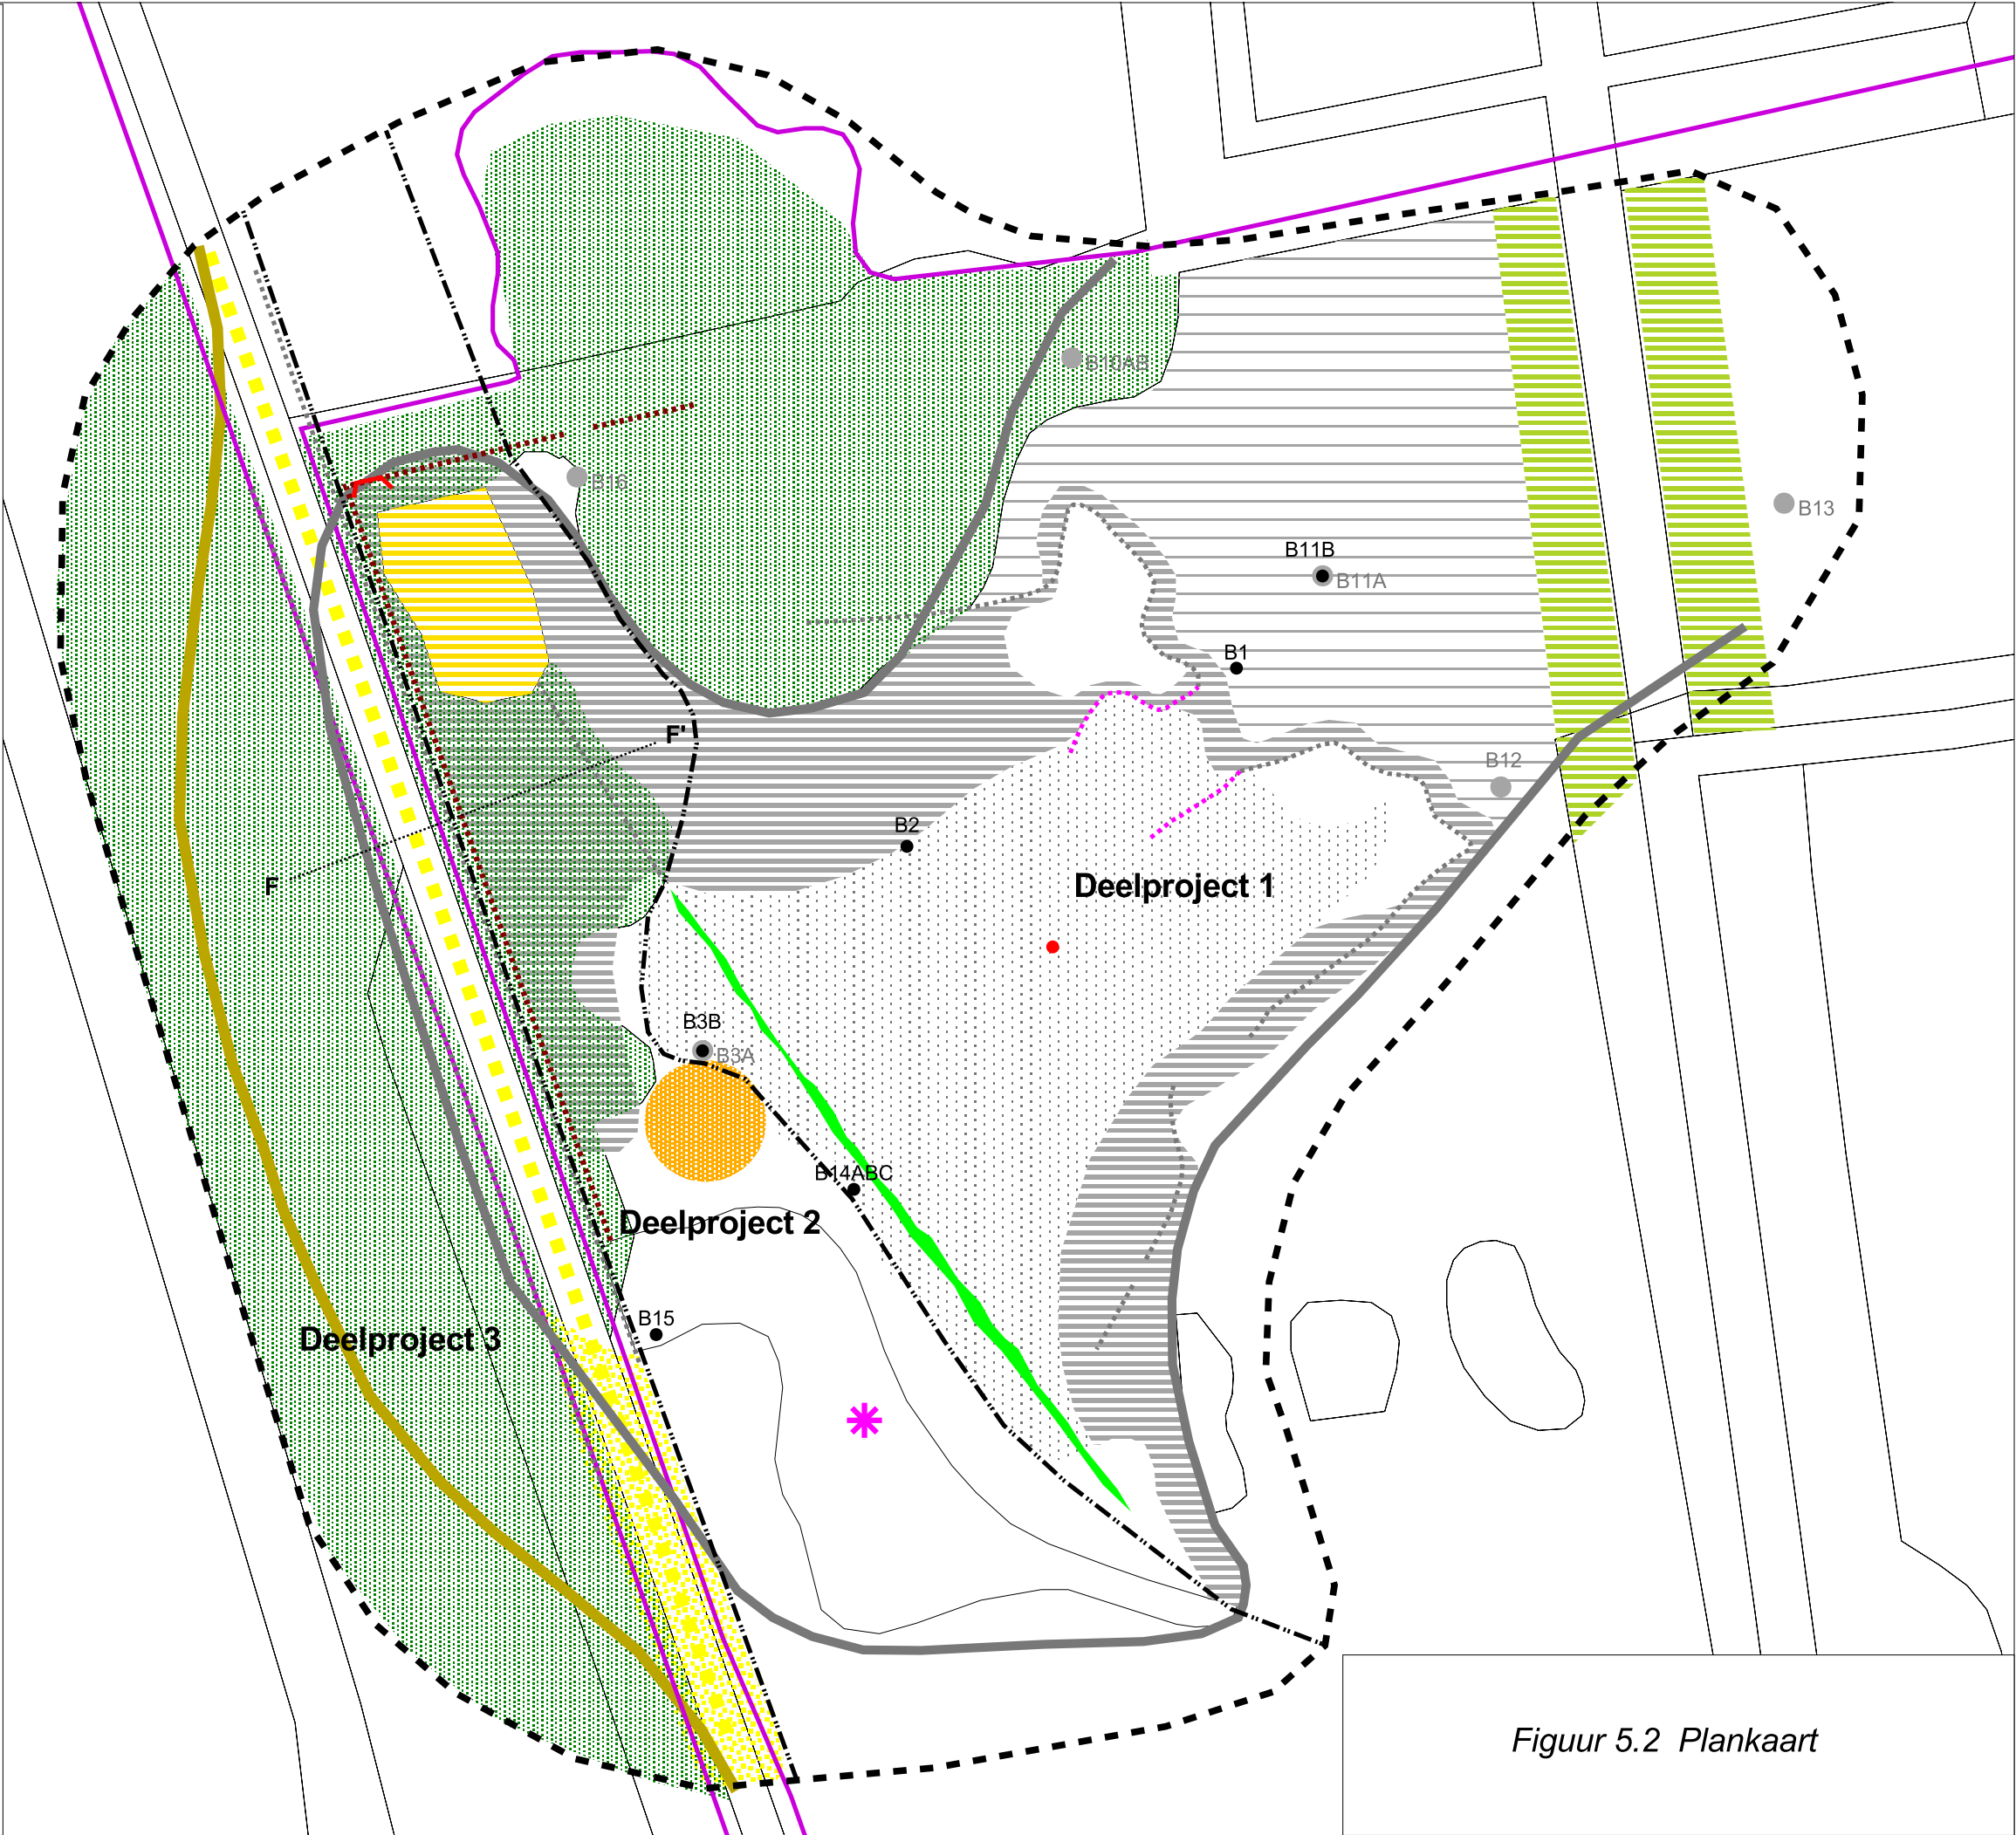
Figuur 5.2 Plankaart

- B1 handhaven peilbuis
- B12 opheffen peilbuis
- plaatsen peilbuis
