Ecohydrologisch onderzoek bronsystemen Lemeler- en Archemerberg

Afleiding van de mogelijkheden voor verbetering van het ecohydrologisch functioneren van de bronnen

Voortgangsrapportage

**Ecohydrologisch
Adviesbureau**

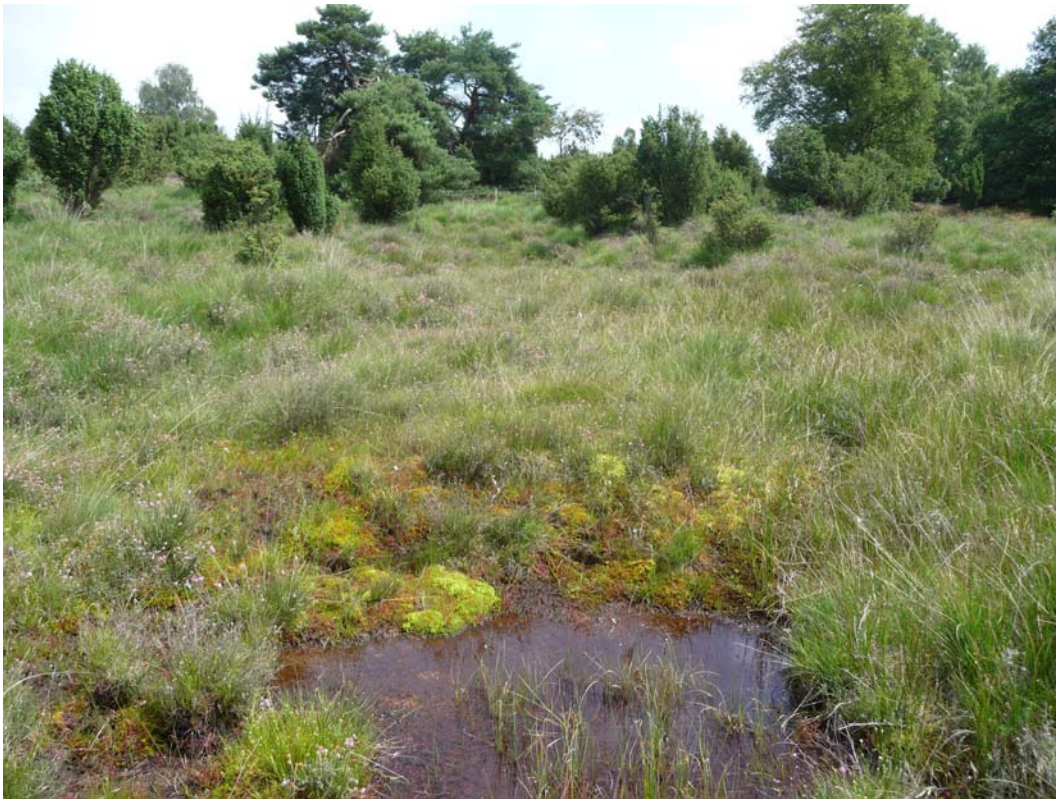
Foto 1 Hoogveenvegetatie en plasje op de overgang van de noordoostelijke brontak naar het samenstromingsgebied

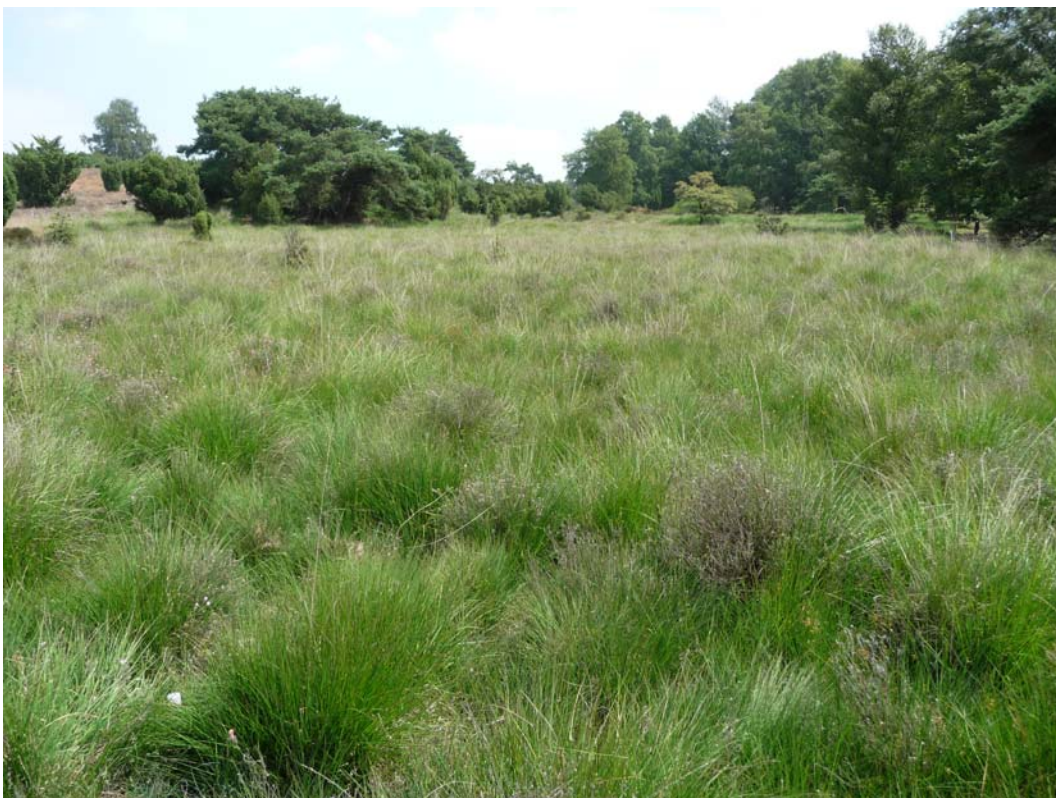
Foto 2 Met Pijpenstrootje vergraste natte heidevegetatie in het westelijke deel

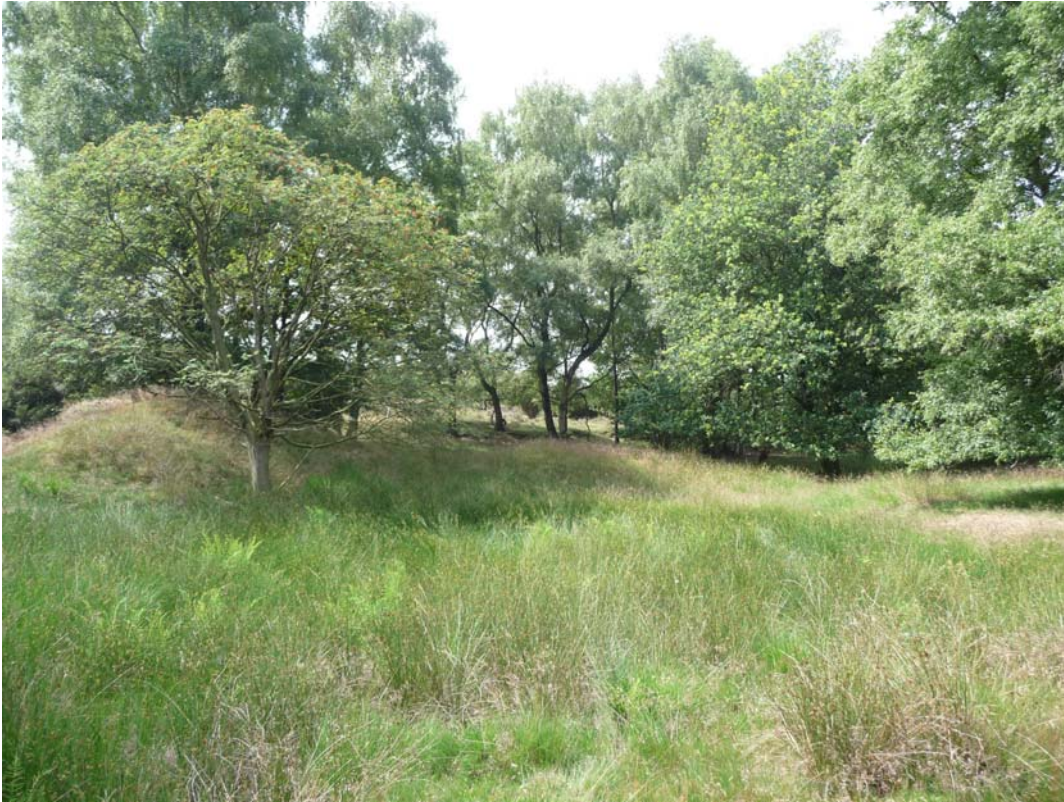
Foto 5 Pitrus- en Veldrusvegetatie in de eerste bron van de middentak, met op de achtergrond het (Berken)bos in en langs de zuidoostelijke brontak

In samenhang met de laterale grondwaterstroming en het zeer zwak gebufferde, matig zure karakter van het grondwater is in de kern van de eerste bron van de middentak en in de tweede bron van de middentak een Veldrus-veenmos vegetatie aanwezig met hierin onder andere Waternavel en Moerasvioolje (zie foto 6, aan het einde van deze paragraaf). Vanwege verdroging (voor mogelijke oorzaken: zie paragraaf 3.4), en hiermee gepaard gaande mineralisatie van de veelvuldig droogvallende oppervlakkige veenlaag, is een brede randzone van de eerste bron en een klein deel van de rand van de tweede bron echter begroeid geraakt met een soortenarme Pitrusvegetatie (zie foto 5).

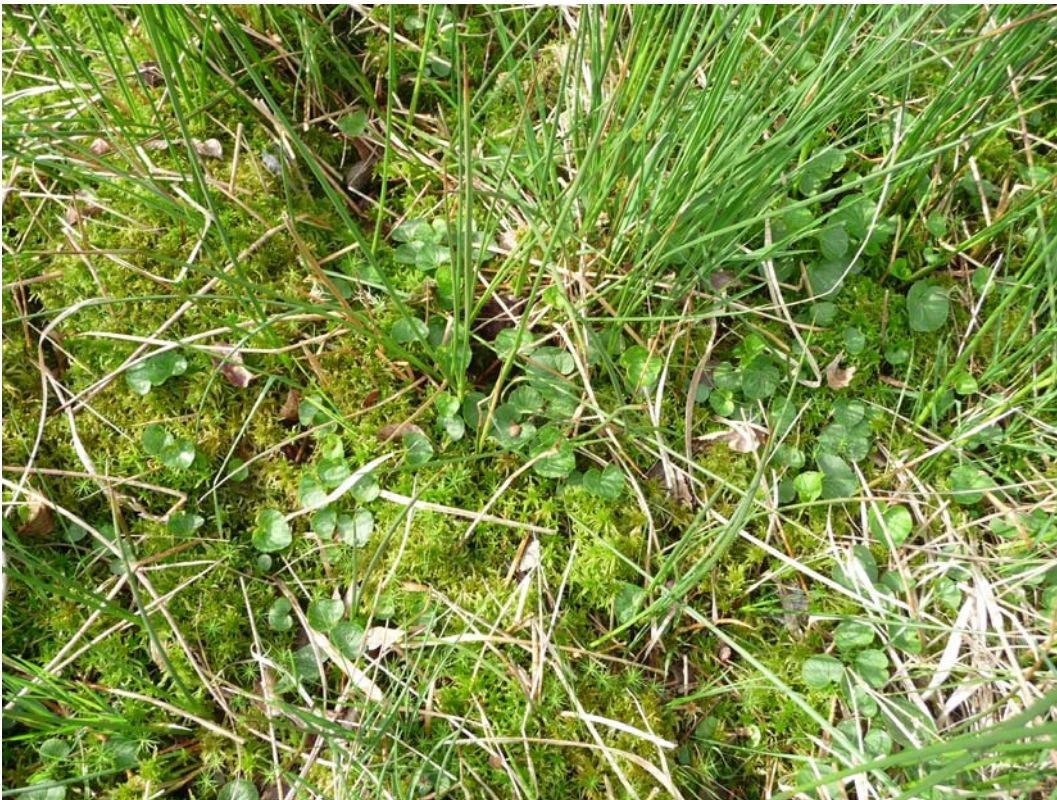
Foto 6 Veldrus-Veenmos vegetatie met Moerasviooltje in de tweede bron van de middentak

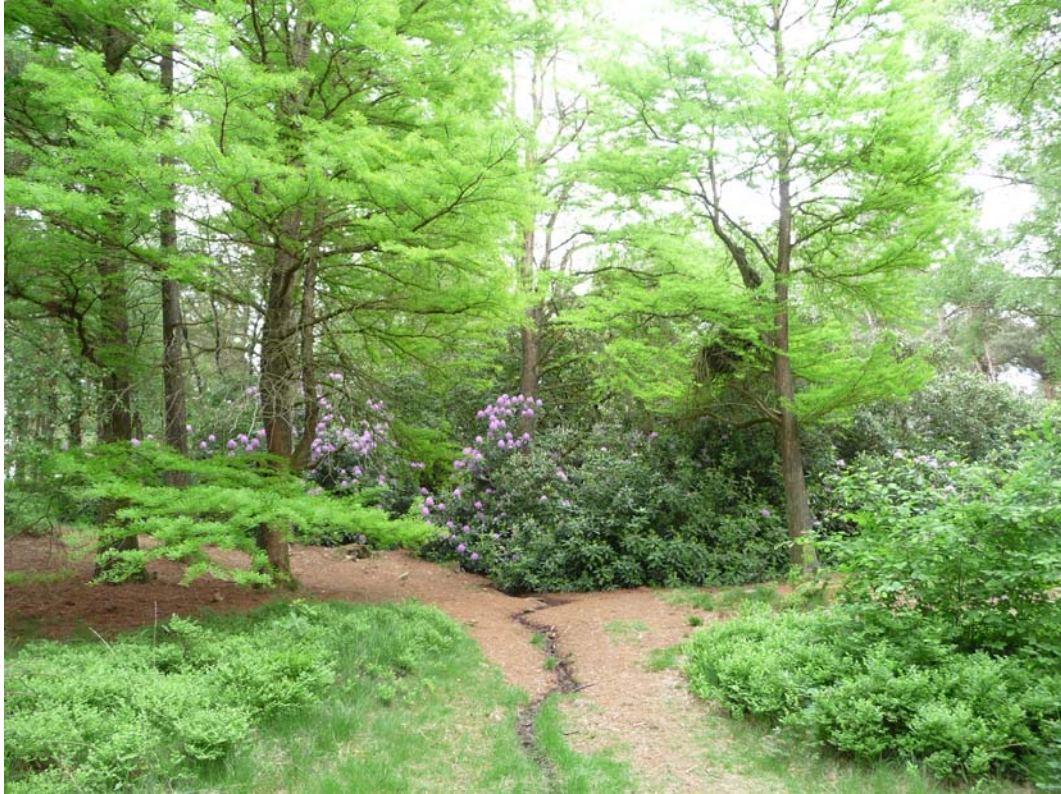
Foto 7 Met Rododendrons en Moerascypressen beplante bron bij de Dikke Steen

De bron bij de Dikke Steen is beplant met Rododendrons, met daaromheen Moerascypressen (zie foto 7). Op de bodem rondom de bron is een naaldenpakket aanwezig dat afkomstig is van de moerascypressen. Rondom de bron ontbreekt een kruidlaag geheel. In het verleden groeide Moerasviooltje bij de bron (mondelijke mededeling M. Knigge, Landschap Overijssel). Het intrekgebied is voor een groot deel begroeid geraakt met bos. Het betreft hierbij veelal Grove den.

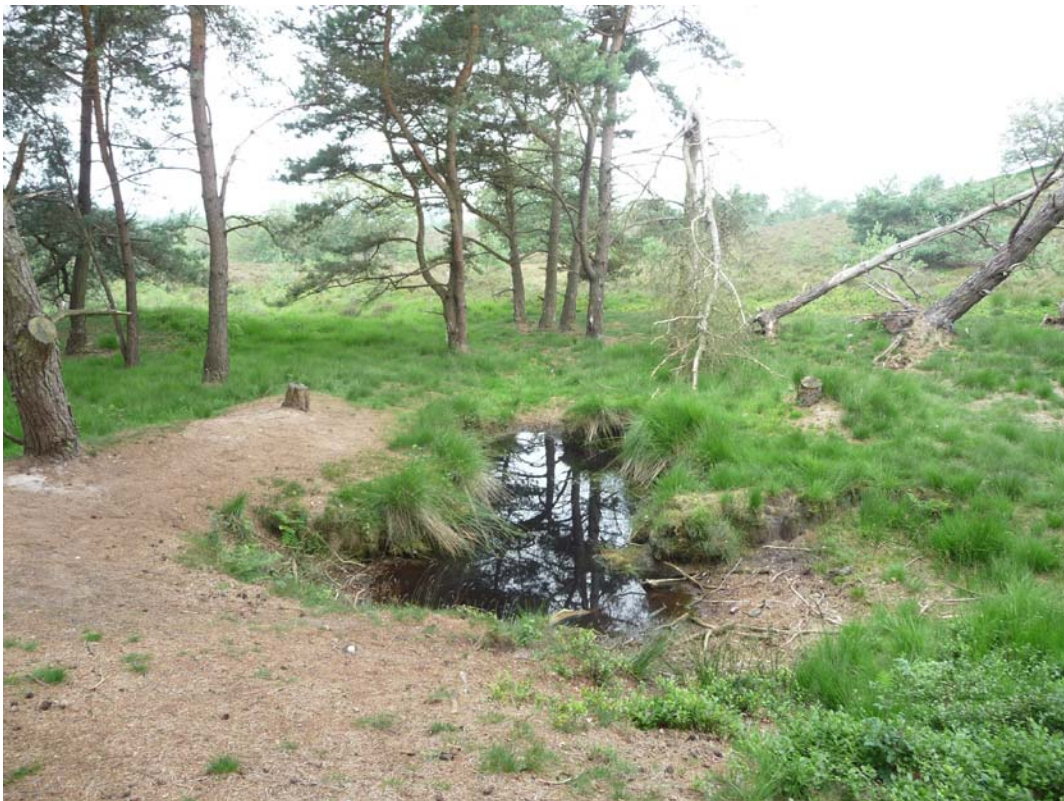
Foto 8 Bronplasje van de noordelijke bron

In het zure bronplasje groeit Knolrus. Het grootste deel van plasje heeft een steile oever, en daardoor een weinig interessante oeverbegroeiing van Pijpenstrootje, en een deel van de oever is (vanwege een combinatie van betreding, beschaduwing en aanwezigheid van een naaldendek op de bodem) onbegroeid (zie foto 8). Op één plek is een vlakke oever aanwezig, en hier groeit wat veenmos en een interessante zeggesoort (vermoedelijk Sterzegge). Hoewel er bij het opschonen van het bronnetje (enkele jaren geleden) ook enkele bomen zijn gekapt, is rondom de bron nog altijd een Dennenbos aanwezig. In de relatief laaggelegen, ('s-winters) vochtige zone aan de zuid-, noord- en westzijde van het bronplasje is in de ondergroei (vrijwel) alleen Pijpenstrootje aanwezig. In het hoger gelegen gebied hieromheen groeit veel Blauwe bosbes (zowel in de ondergroei van het Dennenbos, als in de open zone hieromheen). In de vochtige geul hellingafwaarts van het plasje groeien soorten als Dophei, Struikhei, Pilzegge en Trekrus. In het intrekgebied is veel opslag van (Grove) den aanwezig, met veel Struikhei en Blauwe bosbes in de ondergroei.
