Beperking ammoniakemissie rundveestal

**PROPRO-Deelproject gescheiden
afvoer gier en vaste mest met schuif**

April 1995

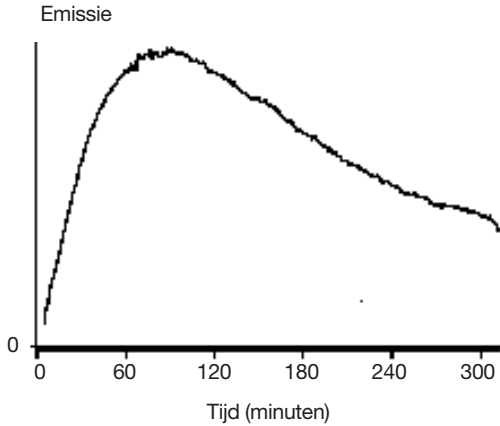
Figuur 2.3 Emissieverloop op een hellende betonvloer na bevuilen met urine (mg NH₃/m²/uur)

Een vloerdeel dat bevuild is met urine zal gedurende lange tijd ammoniak blijven emitteren. In figuur 2.3 staat het emissieverloop op een hellende vloer na bevuilen met urine.

Na vijf uur treedt er nog steeds emissie op vanaf de bevuilde vloer. Het is dus niet mogelijk op één dag meerdere vergelijkende metingen uit te voeren en daarbij steeds de gehele emissiecurve te meten. Hierdoor wordt slechts een deel van de curve gemeten. De hoogte van de piek en het moment van optreden bepalen de verschillen in emissie. Tijdens de meetdagen is steeds getracht de meetperiode zo te kiezen dat de emissiepiek gemeten zou worden. Het effect van de betonvloer en de coating op de ammoniakemissie is onderzocht in het staldeel waar de melkgevende dieren gehuisvest zijn. De epoxycoating is aangebracht op de mestgang direct achter het voerhek. Alle vergelijkende metingen zijn op deze mestgang gedaan. De volgorde van de te meten objecten is aselekt gekozen. De eerste meting is direct gestart na het bevuilen met urine. De emissiepiek trad op circa een uur na het bevuilen met urine. Op grond van deze meting is besloten bij de overige metingen het vloerdeel steeds een half uur voor de start van de meting te bevuilen. De lengte van de metingen bedroeg steeds circa 1 uur. Zo werd het belangrijkste deel van de emissiecurve gemeten. Het grootste gezamenlijke

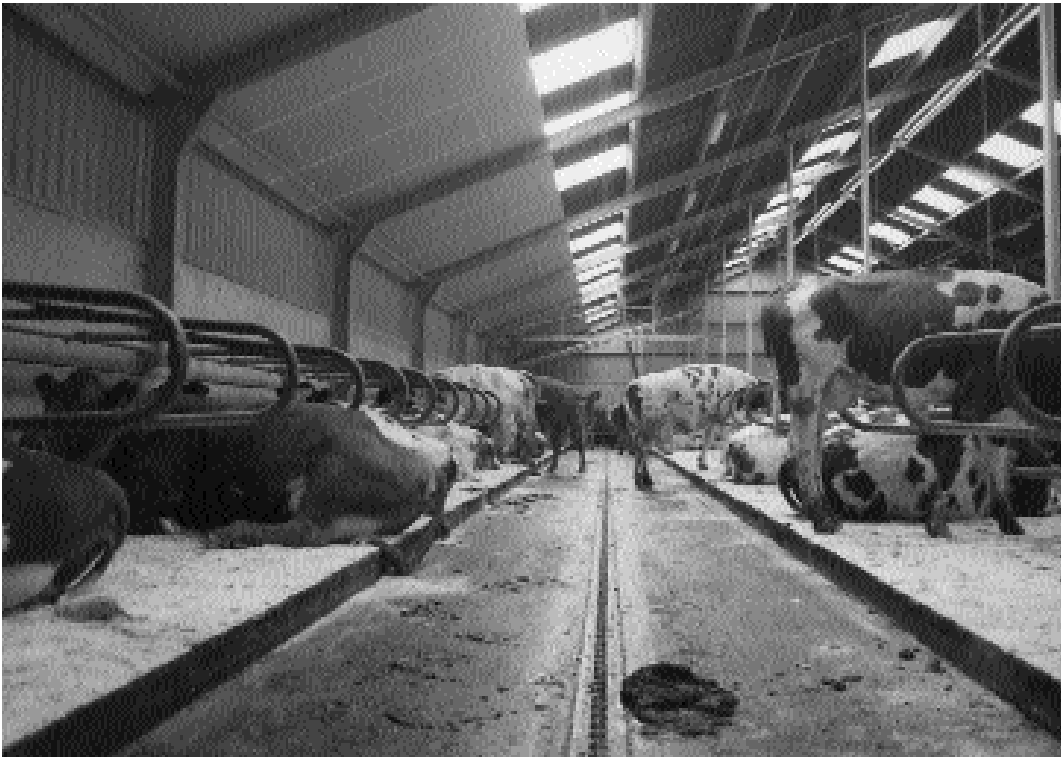
De mestgangen zijn voorzien van hellende vloeren met een giergoot in het midden.

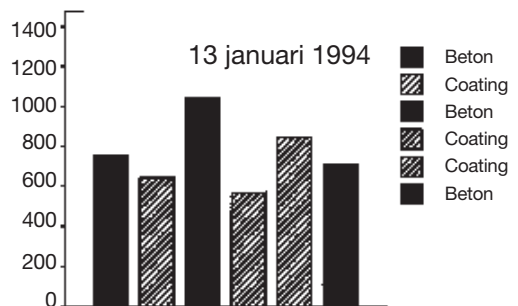
Figuur 3.1 Gemiddelde NH₃ emissie per meting op 13 januari (mg NH₃/m²/uur)

Het emissieniveau op de tweede dag is vergelijkbaar met de eerste dag. Zowel de resultaten op de betonvloer als op de coating laten echter meer variatie zien. Ook hier zijn de resultaten van de betonvloer hoger dan van de coating. De gemiddelde waarde over beide meetdagen staat in figuur 3.3.

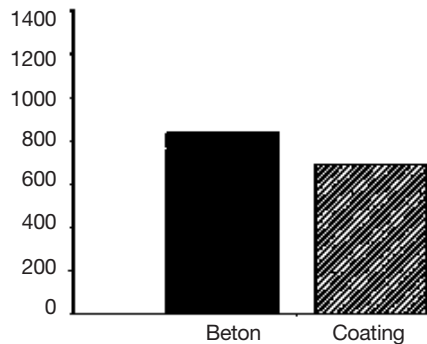
Figuur 3.1 Gemiddelde NH₃ emissie gedurende beide dagen (mg NH₃/m²/uur)

De emissie vanaf de gecoate vloer is over beide dagen 17 - 18 % lager dan van de betonvloer.

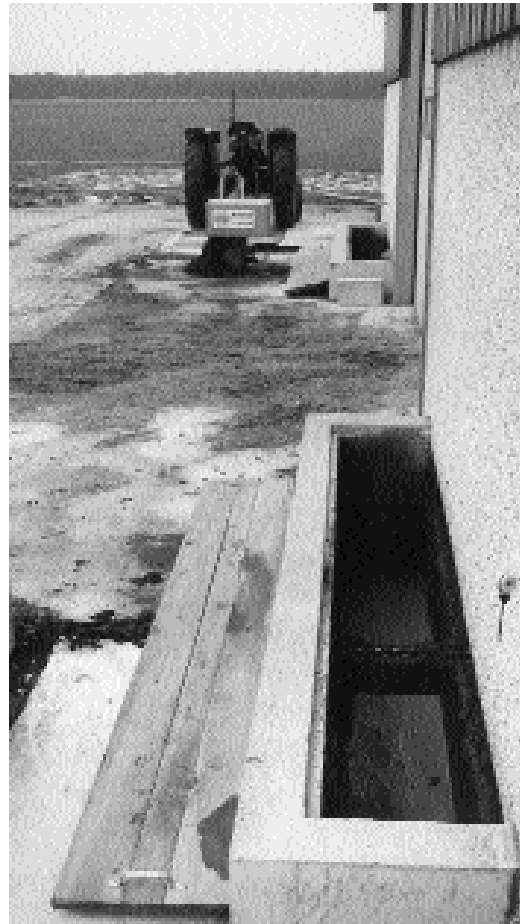
De mest komt via afstorten in een mengkelder terecht.
