Maatregelen ter voorkoming blauwalgen werken onvoldoende

Gedurende de zomer van 2007 zijn in diverse rijkswateren maatregelen getroffen ter bestrijding van blauwalgen en de daarmee samenhangende drijfslagen. De maatregelen waren in eerste instantie gericht op het voorkómen van ophoping van drijfslagen op stranden en in havens. De toegepaste technieken waren behandeling met ultrasoon apparatuur, het afsluiten van baaien met olikeringschermen en het afzuigen van water met drijfslagen (skimmen). De maatregelen leverden geen significante verbetering op en werkten in sommige gevallen zelfs averechts.

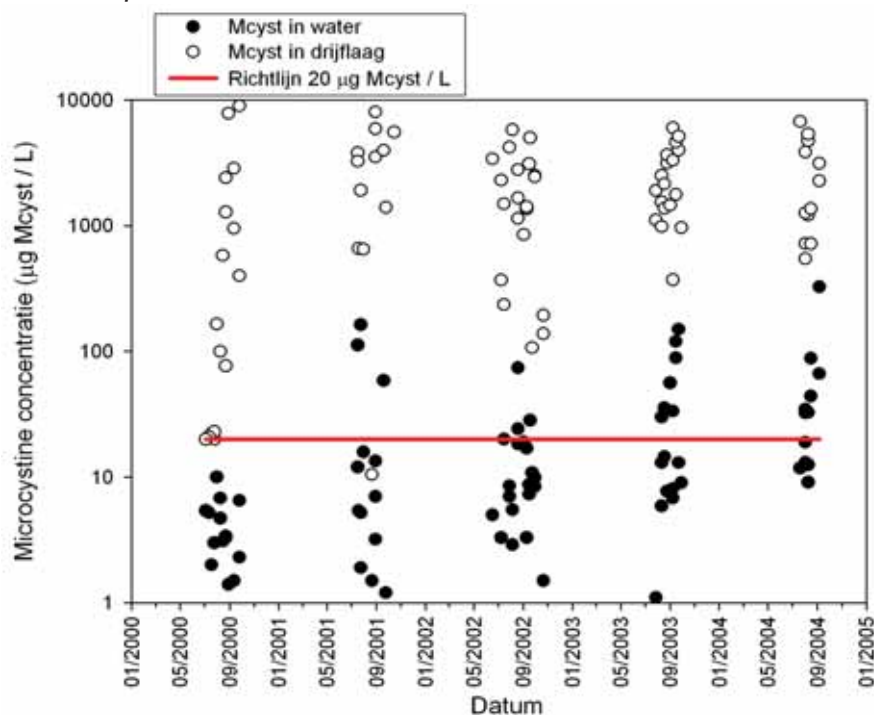
Afb. 1: Concentraties Microcystine, gelijktijdig gemeten in water en in drijfslagen op diverse locaties in Nederland in de periode 2001-2004.

Waterbeheerders lijken in toenemende mate problemen te ervaren met de bloei van blauwalgen en de daarmee samenhangende drijfslagen. Het zijn vooral de drijfslagen die de voornaamste problemen veroorzaken in recreatiewateren. Cyanotoxineconcentraties in drijfslagen kunnen de richtlijn van 20 µg *Microcystine* per liter wel meer dan 50 keer overschrijden (zie afbeelding 1).

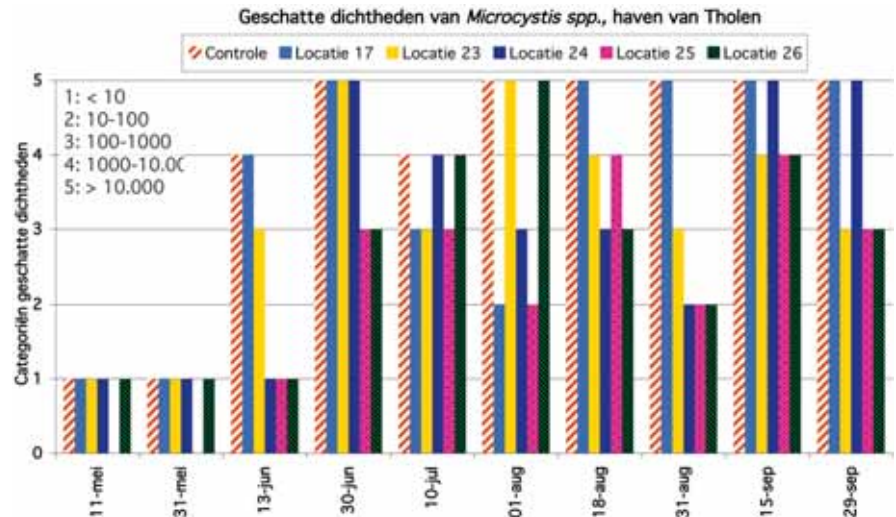
Afb. 2: Schattingen van *Microcystis*-dichtheden, gemeten op diverse locaties in de haven van Tholen in 2007.

De aanwezigheid van de transducers heeft in de zomer van 2007 problemen door drijfslagen in de haven van Tholen niet kunnen verhinderen. Of deze problemen erger waren dan voorgaande jaren, is door het ontbreken van meetgegevens niet te zeggen. De metingen in 2007 wijzen niet op effectieve vermindering van *Microcystis*-dichtheden (zie afbeelding 2). Hoge dichtheden cyanobacteriën bij de controle gaan altijd samen met eveneens hoge dichtheden op één of meer behandelde locaties. Waarschijnlijk vindt voortdurende aanvoer van blauwalgendrijfslagen plaats vanuit het Zoommeer. De eventuele

werking van de transducers is in ieder geval onvoldoende om drijfslagen in de haven te voorkómen.

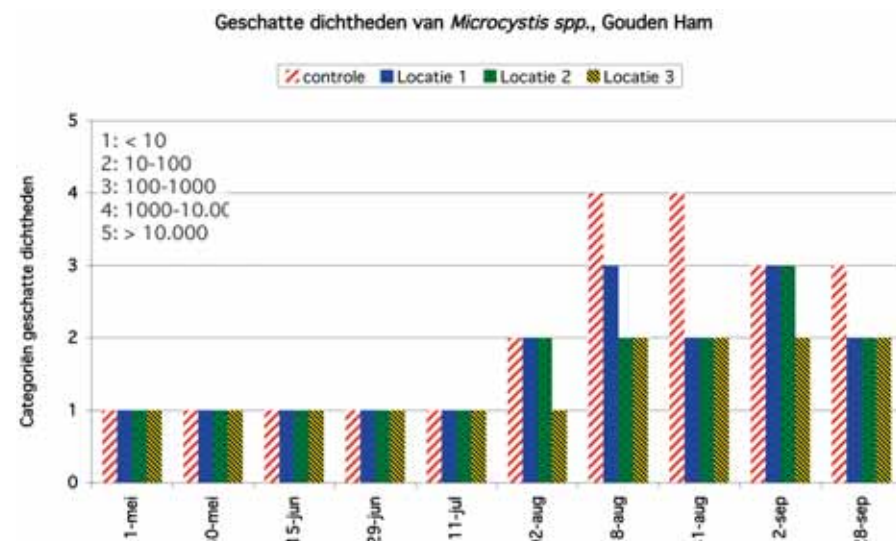
Afb. 3: Schattingen van *Microcystis*-dichtheden, gemeten op diverse locaties in de baai van het Groene Eiland, Gouden Ham in 2007.

In de Gouden Ham is in één van de baaien op drie locaties een ultrasoon apparaat geïnstalleerd. In dezelfde baai zijn op drie locaties gedurende de zomer van 2007 monsternames uitgevoerd en het fytoplankton geanalyseerd. De baai was met behulp van oliekeerschermen afgesloten van de rest van de Gouden Ham (zie hierboven). Buiten de baai was een vierde meetpunt dat in dit onderzoek is beschouwd als controle. Afgezien van de tweede helft van de maand augustus en eind september is de dichtheid *Microcystis* op de locaties die behandeld zijn met ultrasoon, niet significant lager dan op de onbehandelde locatie (zie afbeelding 3). Bovendien heeft de aanwezigheid van de ultrasoonapparatuur niet kunnen verhinderen dat in de baai drijfslagen zijn ontstaan, waardoor het strand tijdelijk moest worden gesloten voor het publiek. Mogelijk zijn de waargenomen dichtheidsverschillen tussen testlocaties en controlelocatie in augustus toe te schrijven aan de aanwezigheid van het oliekeerscherm.

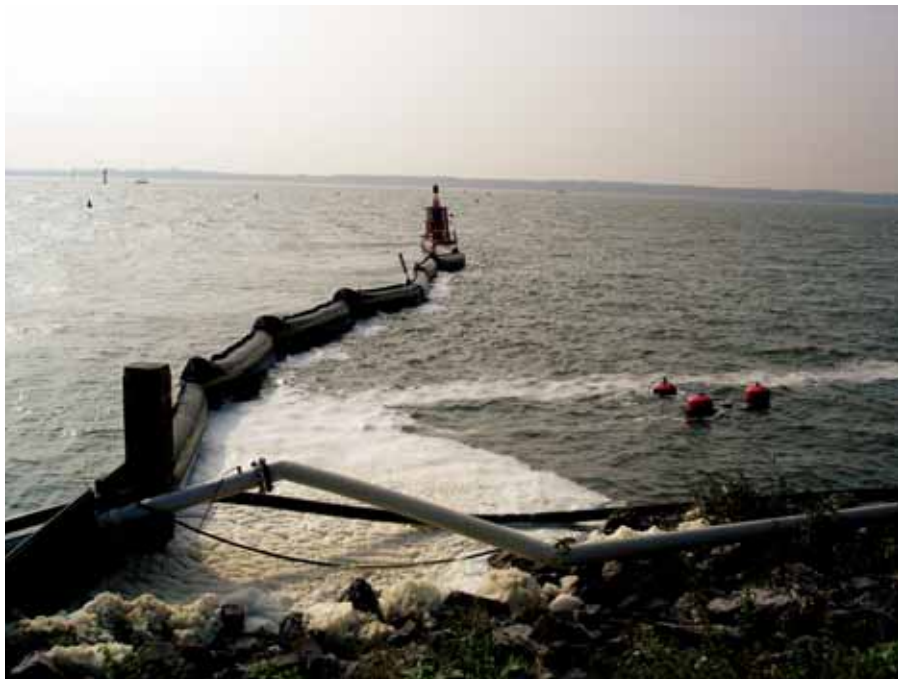
Oliekeerscherm en skimmer bij Almere Haven (foto: Edwin Kardinaal).

Deze zijn ingezet in de haven en nabij het strand van Almere Haven en in de Gouden Ham. In de haven van Almere Haven zijn de schermen ingezet als een soort verlenging van de havenmond. In dit gebied migreerden de drijfvlagen langs de kust en dijk en werden vervolgens de haven ingeblazen. In de Gouden Ham en nabij het strand van Almere Haven zijn de schermen gebruikt om een (binnen)baai af te zetten. Om te voorkomen dat blauwalgen onder de schermen door migreerden, is in de Gouden Ham een worteldoek gespannen tussen de kering en de bodem.

Skimmers zijn een soort omgekeerde waterstofzuigers die net onder het wateroppervlak drijven en die verontreinigingen aan het wateroppervlak kunnen verwijderen. De skimmers zijn in de haven van Almere Haven aangesloten op een centrifugaalpomp. De installatie heeft een pompcapaciteit van 30 kubieke meter per uur. Het watermengsel met de blauwalgendrijflaag wordt afgevoerd naar een mobiele waterzuiveringsinstallatie. De skimmers zijn geplaatst in de hoek die de oliekeerschermen (zie hierboven) maken met de dijk. Accumulerende drijfvlagen kunnen zodoende verwijderd worden.

Zowel nabij het strand van Almere als in de Gouden Ham heeft men waargenomen dat drijfslagen van cyanobacteriën niet worden tegengehouden door de schermen. De blauwalgen migreren onder de schermen door en vormen achter de schermen opnieuw drijfslagen. Bij afluende wind drijven drijfslagen over het algemeen weer weg van de strandlocaties, maar door de aanwezigheid van de schermen worden drijfslagen juist 'gevangen' in de baaien. In deze gevallen blijven de blauwalgen langer in het systeem en heeft de maatregel dus een averechts effect. Ook de toepassing van worteldoek heeft de blauwalgen niet tegen kunnen houden.

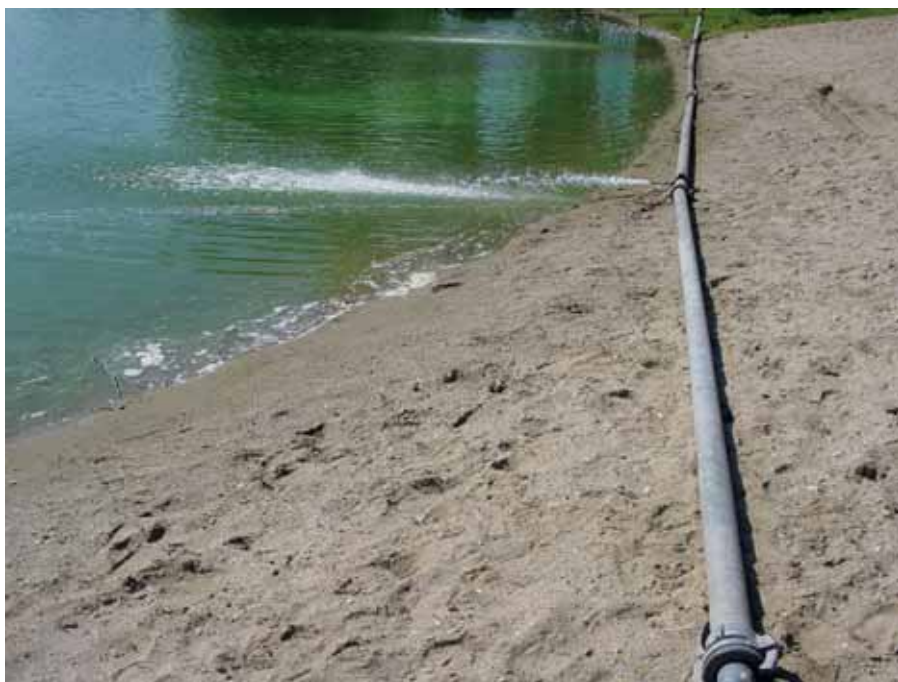
Irrigatie installatie Gouden Ham (foto: Cees Roffelsen).

Op het strand van de grootste zwemwaterlocatie in de Gouden Ham (de Maaslanden) heeft men evenwijdig aan de waterlijn een lange buis geplaatst met om de twee meter een uitstroomopening. Door de buis is met kracht (ongeveer 10 bar) water gepompt. De waterstralen moeten voorkomen dat drijfslagen van blauwalgen op het strand terechtkomen. De installatie is alleen ingezet wanneer drijfslagen werden gesignaleerd en (veel) publiek werd verwacht.

Op zonnige dagen met veel publiek is de pomp die het water door de leidingen perst, 's ochtends vroeg gestart. Vanwege de afwezigheid van drijfvlagen in de zwemzone lijkt de installatie aanvankelijk te functioneren. Maar als de drijfvlagen vanuit de Gouden Ham bij zuidwestelijke wind richting het strand drijven, is er geen effect van de installatie meer waarneembaar. Het strand is in 2007 opnieuw enkele weken gesloten voor het publiek.
