Mensvriendelijke hygiënesluis

Dierziektepreventie wordt steeds belangrijker. Met een hygiënesluis kan insleep van bijvoorbeeld vogelgriep en salmonella worden voorkomen. Pluimveehouder Harrie van Avendonk liet een nieuwe hygiënesluis aanleggen. Hij lette daarbij ook op de gezondheid van de bezoekers.

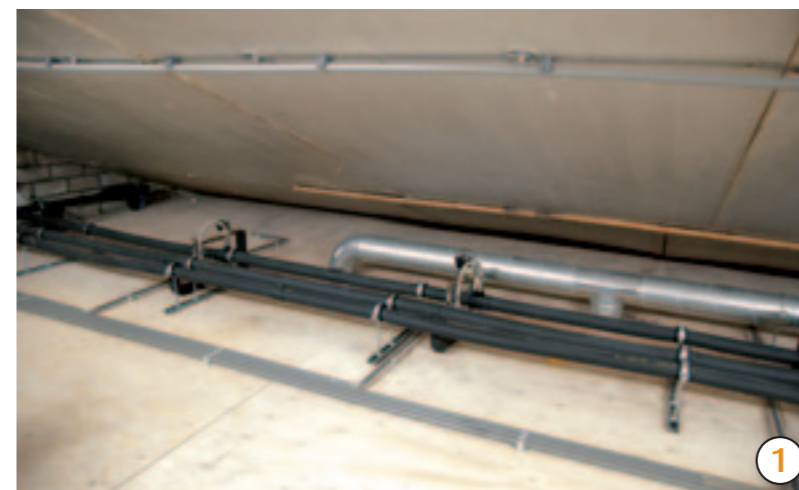
1

De ringleiding op de zolder boven de douches (1), de kluisjes voor kleding van de bezoekers (2), de douchegoot (3) en de schone kant van de hygiënesluis met wasmachine en -droger en de schone bedrijfsoveralls (4).

Bij de aanleg van de douches en waterleidingen heeft Van Avendonk ook rekening gehouden met de kans op besmetting van de bezoekers met de legionellabacterie. Douches in hygiënesluizen kunnen namelijk besmettingsbronnen van legionella zijn (zie kader). Van Avendonk liet een ringleiding aanleggen waardoor constant water van 65 graden Celsius wordt rondgepompt; bij temperaturen van meer dan 60 graden worden legionellabacteriën gedood. "Het rondpompen van het warme water kost
