waterrapport

Waterschap Rijn en IJssel
2011-2014

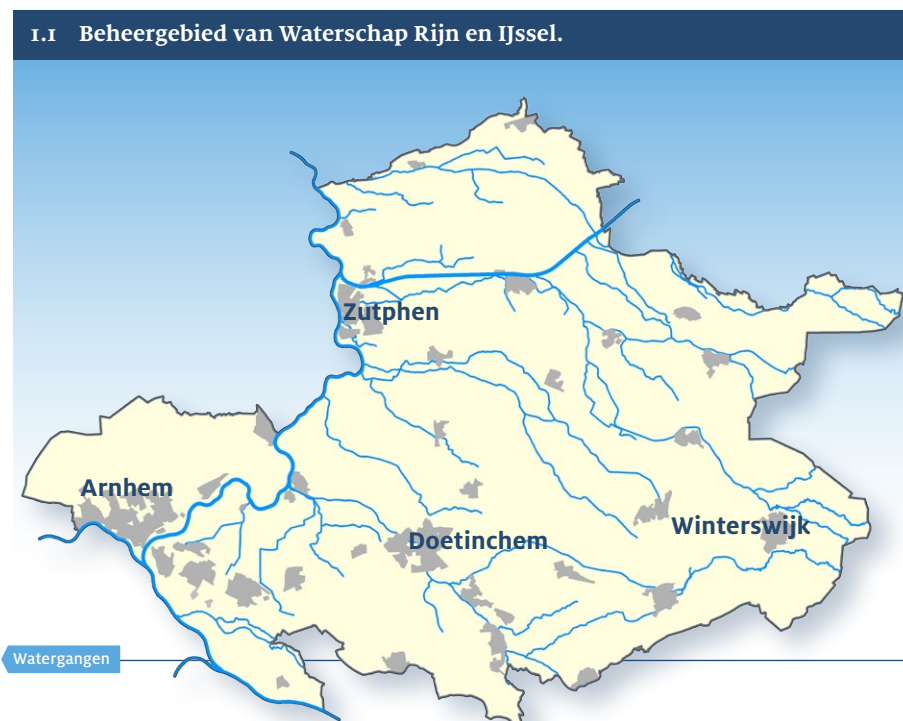
Op kaart 1.1 staat het beheergebied van Waterschap Rijn en IJssel afgebeeld. De grotere plaatsen in het gebied zijn Arnhem, Zutphen, Doetinchem en Winterswijk.

Het beheergebied van Waterschap Rijn en IJssel beslaat 1950 km² en omvat Oost- Gelderland en de meest zuidelijke strook van Overijssel, het stroomgebied van de Schipbeek. Hoewel de naam anders doet vermoeden gaat het waterschap niet over de Rijn en de IJssel. Samen met het Twentekanaal zijn dit rijkswateren. Ze vallen derhalve onder Rijkswaterstaat.

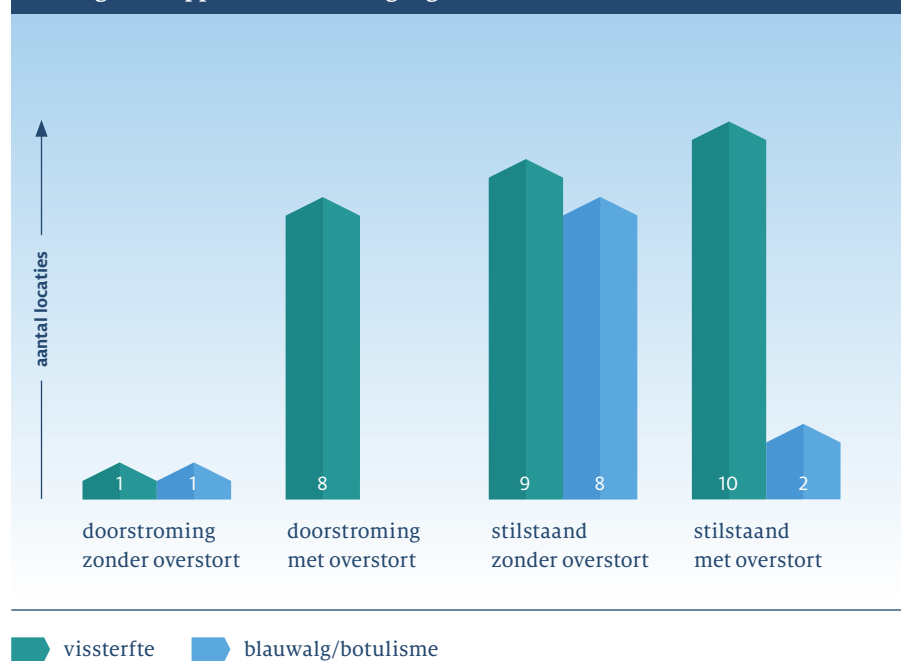
4.3 Meldingen over blauwalg/botulisme en vissterfte gerelateerd aan eigenschappen van de watergang.

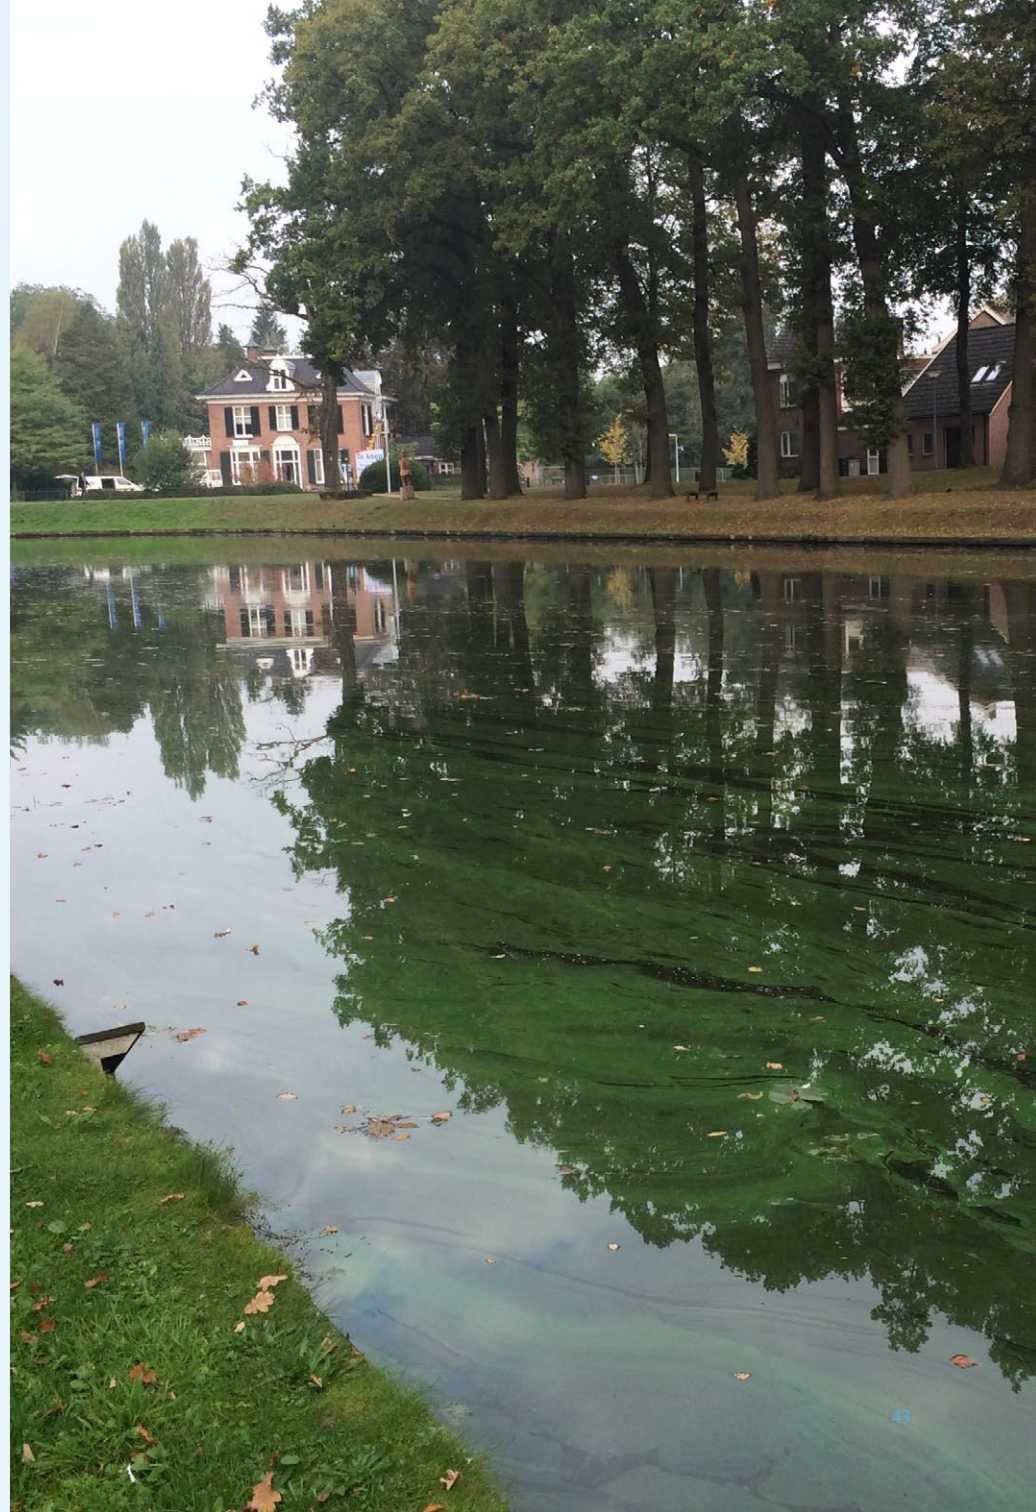
De complexiteit van het waterbeheer illustreren we aan de hand van het blauwalgenprobleem in de stadsgracht van Groenlo. Een jaarlijks terugkerend fenomeen sinds de fonteinen hier weggehaald zijn. Onderstaand schema geeft aan dat zowel bij het duiden van het probleem als van de oplossingen zeer veel aspecten relevant zijn.

Hetzelfde geldt voor de oplossing. In chemische termen lijkt het simpel: 'zorg voor minder fosfaatbelasting'. Maar dat fosfaat komt natuurlijk ergens vandaan. In stedelijk water vaak van vissers (die lokvoer gebruiken) of van mensen die graag eendjes voeren. Deze activiteiten beperken zou goed zijn om het fosfaatgehalte te verminderen, maar raakt tegelijkertijd het sociale leven van mensen. Ook de oplossing heeft dus meerdere aspecten dan alleen een chemische.

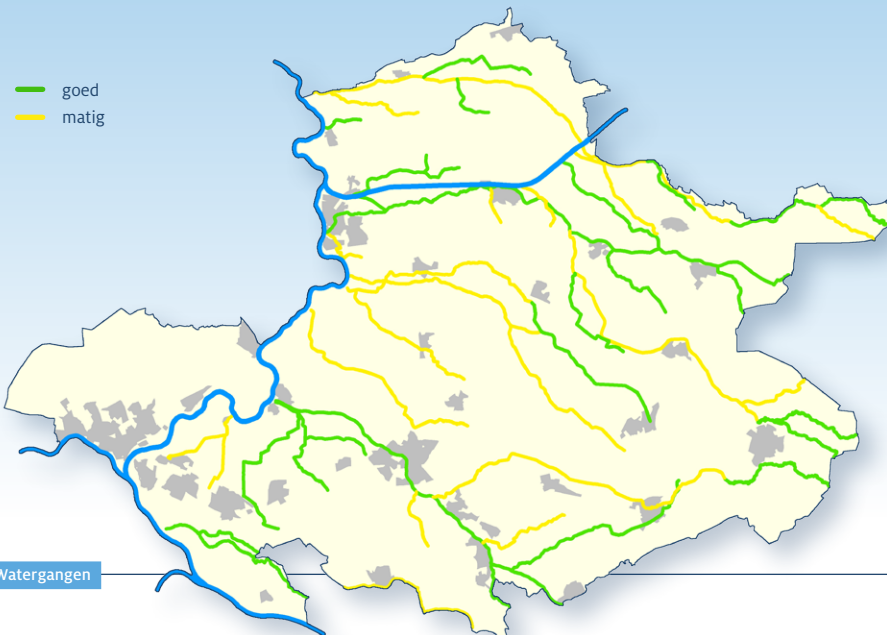
5.3 Kwaliteit van de waterflora in de waterlichamen in de periode 2010-2012 in relatie tot de KRW doelstelling.

Kaart 5.3 laat zien dat de helft van de waterlichamen, 18 van de 36, aan de norm voldoet. 16 watergangen scoren 'matig' op waterflora. Dortherbeek-Oost is het enige waterlichaam dat 'ontoereikend' scoort. Inmiddels is dit waterlichaam grotendeels natuurlijker ingericht waardoor de score waarschijnlijk zal verbeteren.

'Goed' betekent dat de huidige toestand voldoet aan de doelstelling, 'matig' en 'ontoereikend' geven aan dat de kwaliteit, respectievelijk, lager of veel lager is dan de doelstelling.

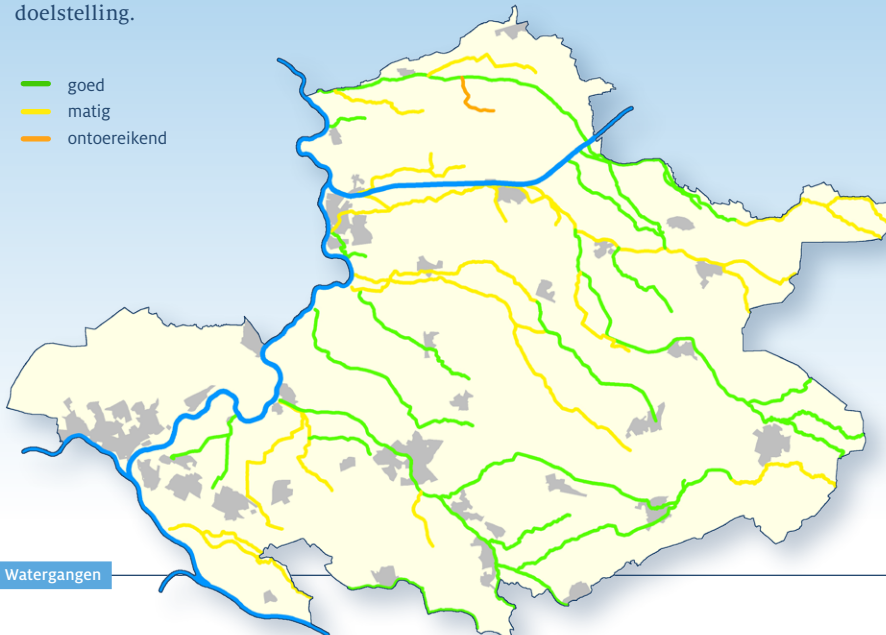
Kaart 5.4 laat zien dat ruim de helft, 21 van de 36 watergangen, voldoet aan de doelstelling voor vis. Een grote minderheid, 14 van de 36, komt daar niet aan. Daarvan scoren er tien 'matig' en vier - Groenlose Slinge, Waalse Water, Wehlse beek en Grenskanaal - 'ontoereikend'.

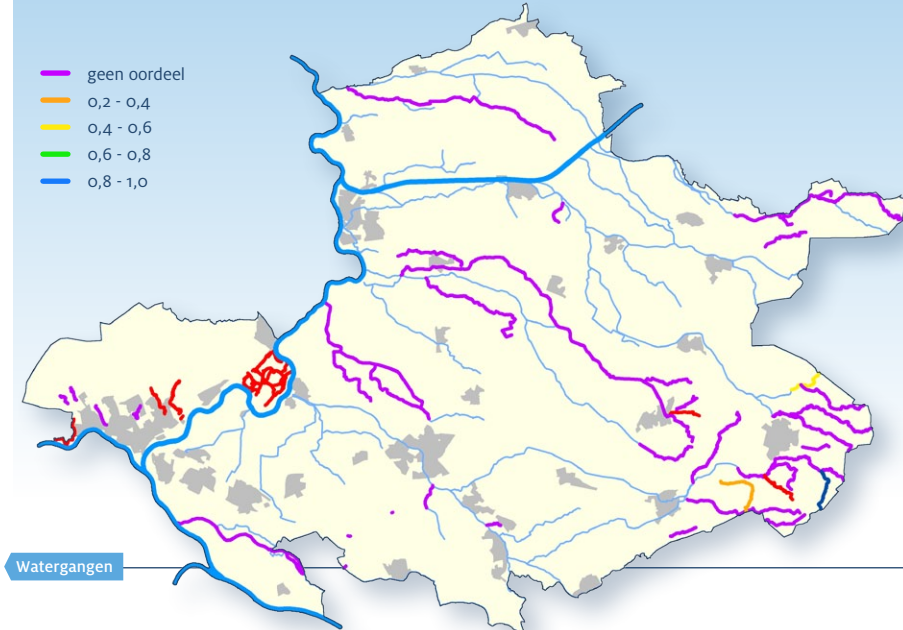
5.7 Kwaliteit van de visstand in bronnen en beken (HEN/SED wateren) met ecologische ambitie op basis van gegevens uit de periode 2011-2013.

Kwaliteit is weergegeven als de score op de KRW maatlatscore (zie kader 'ecologische kwaliteit'). 'Geen oordeel' betekent dat er over de periode 2011-2013 geen gegevens beschikbaar waren om de kwaliteit te beoordelen.

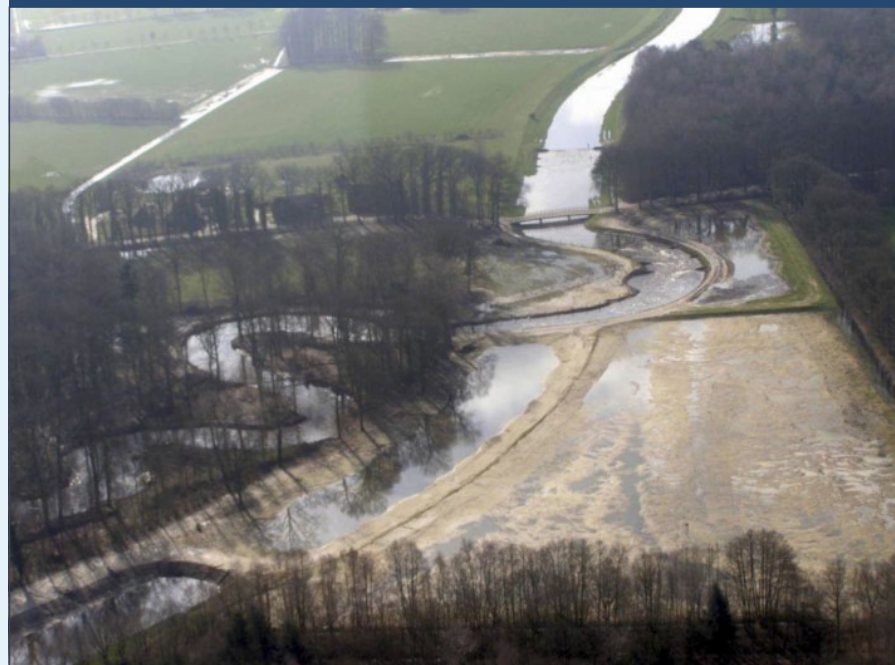
Groenlose Slinge ter hoogte van Lebbenbrugge (traject C) vlak na de herstelmaatregelen.

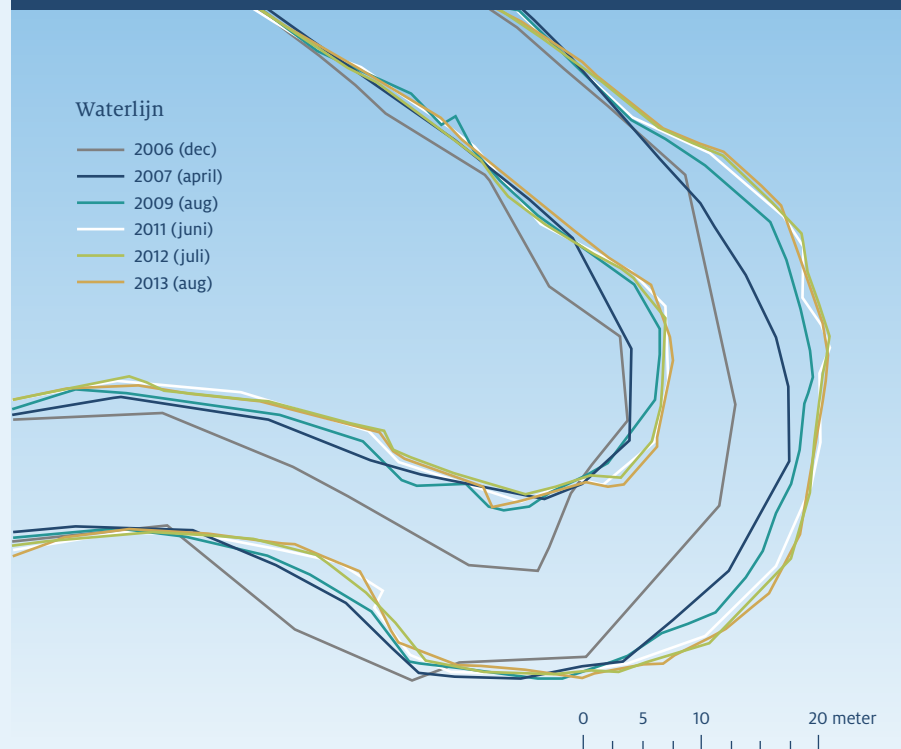
Veranderingen in positie van de bocht bij Lebbenbrugge zoals vastgelegd met jaarlijkse GPS metingen.

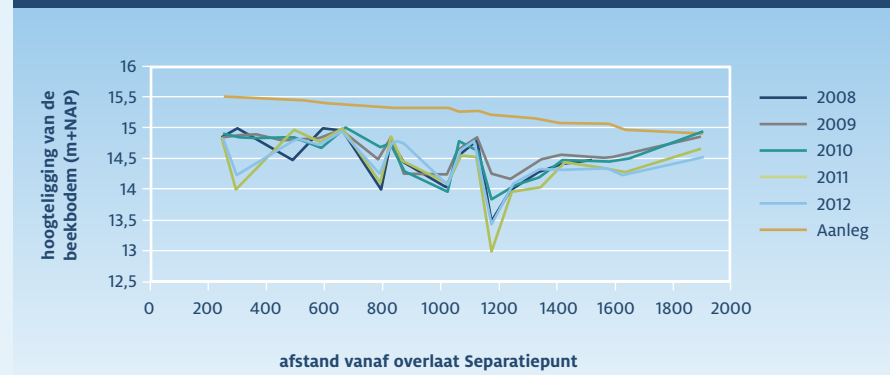
Ook is er een opvallende ontwikkeling van het lengteprofiel van traject B (grafiek hieronder). In de eerste paar jaar heeft de beek zich sterk ingesneden. In de daarop volgende jaren zijn er nog slechts kleine fluctuaties. De beek is per saldo dieper geworden sinds de uitvoering van beekherstel. Op andere trajecten was een vergelijkbaar patroon zichtbaar.

Ontwikkeling van het lengteprofiel van traject B sinds de aanleg.
