# Onderzoek naar aanwezigheid van legionella in biologische luchtwassers bij stallen

R.W. Melse<sup>1</sup>, J.A.C. Schalk<sup>2</sup>, A.A. Bartels<sup>2</sup>

Livestock Research Rapport 891

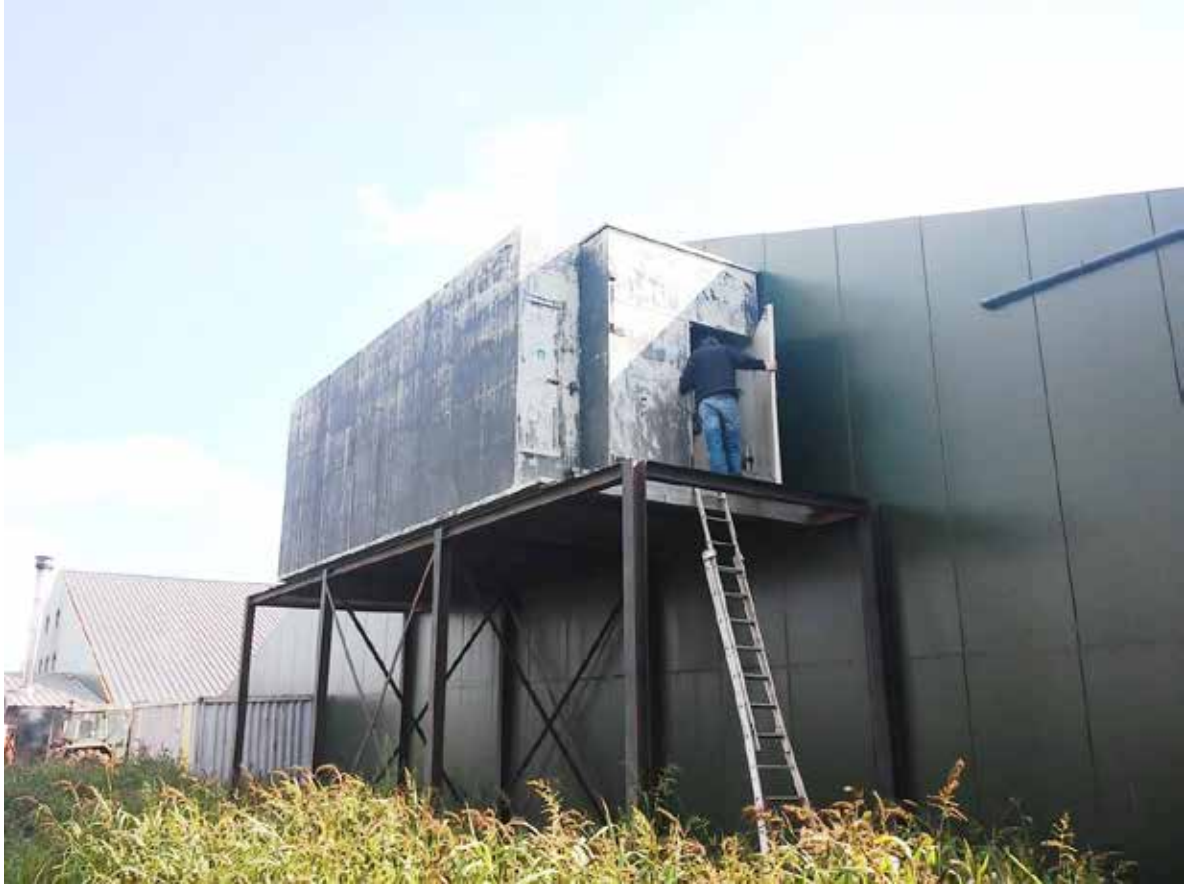
Opvallend was dat op locaties waar het onderhoud achterstallig was of waar de veehouder zelden de wasser inspecteerde, het vooral wassers betrof waarbij de bereikbaarheid slecht was of waarvoor veel handelingen nodig waren om de wasser te bekijken. Zo is bijvoorbeeld in Figuur 7 te zien dat de kast waar de pomp, de kleppen, meters en het controlepaneel van de wasser zich bevinden alleen te bereiken is met een losse schuifladder; er is geen reling aanwezig of een bordes vloer waarop veilig kan worden gestaan. De persoon op de foto staat op een losse plank die op het metalen frame is gelegd waarop de wasser is gemonteerd.

**Figuur 7** Luchtwasser alleen te bereiken met schuifladder.

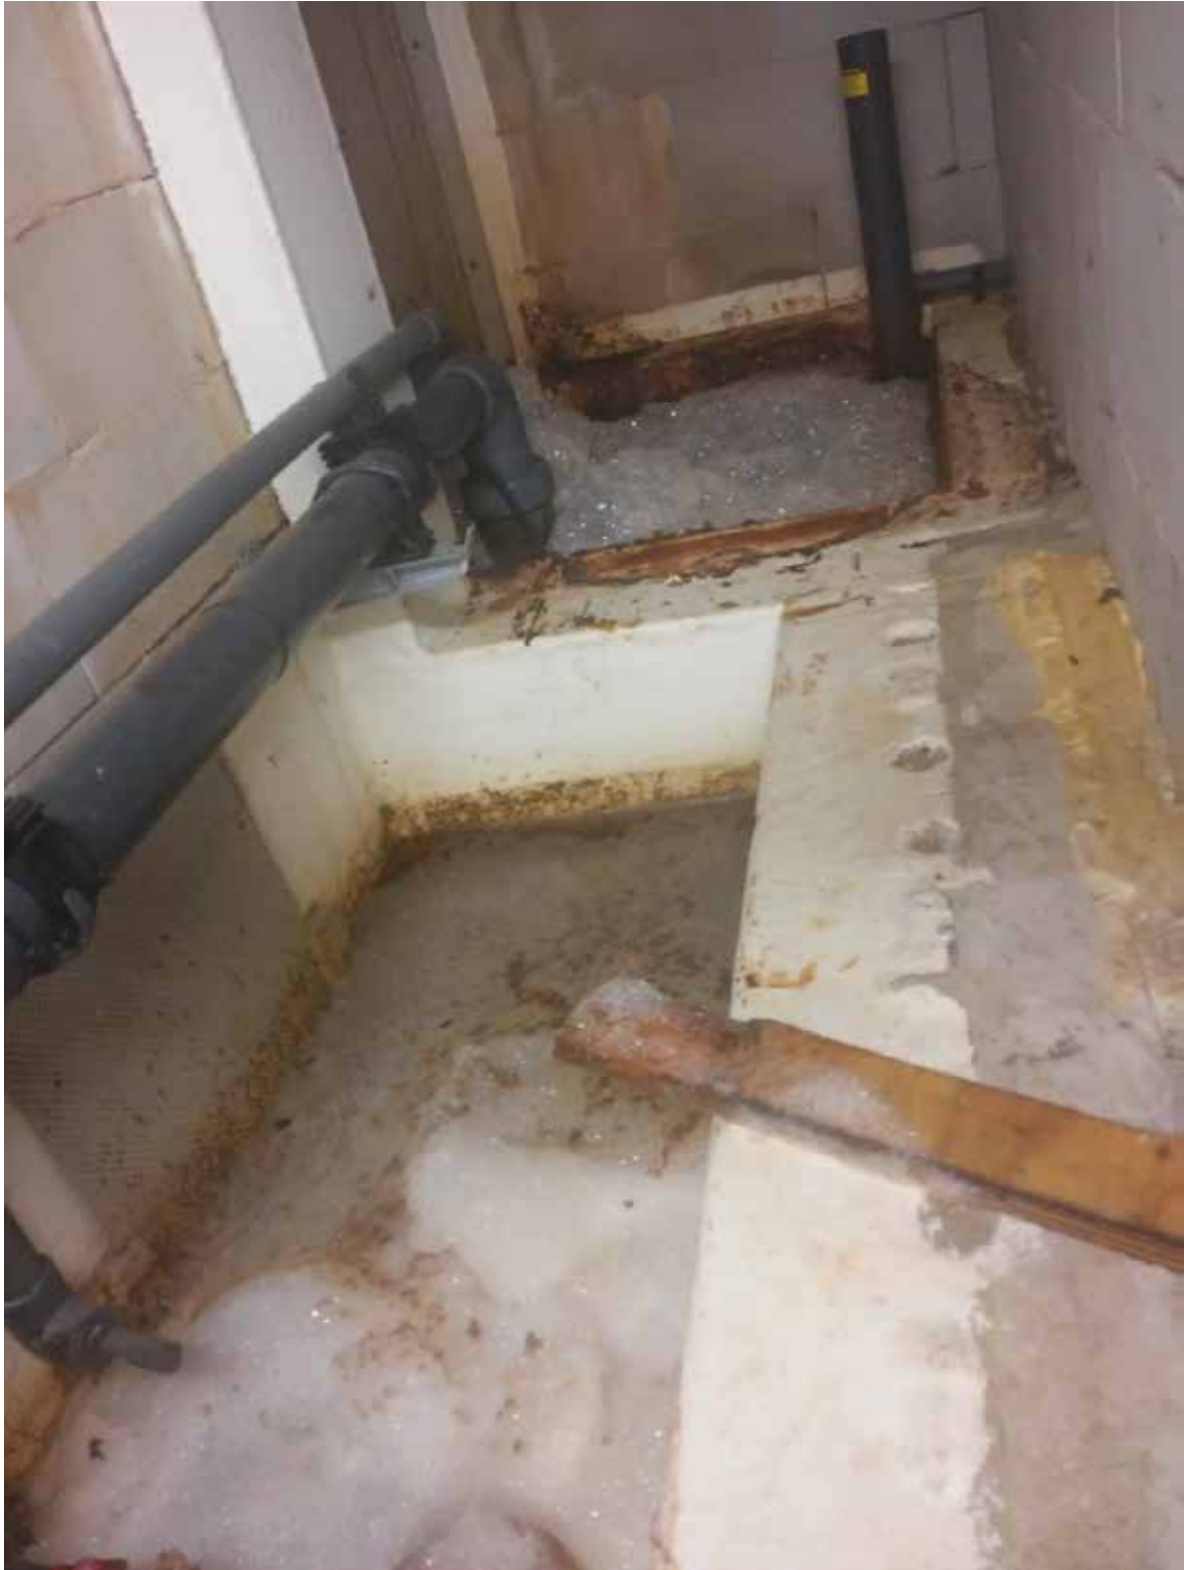
Bij 4 locaties werkten niet alle sproeiers wat duidt op verstopping en achterstallig onderhoud. Door deze verstoppingen kan er sprake zijn van een mindere doorstroming van het waswater door de leidingen, het waspakket en het bassin. Bij een paar wassers waren bladeren zichtbaar op het waspakket (zie bijvoorbeeld Figuur 8) en bij 4 wassers is biofilm op de wanden van de luchtuitlaat of op de druppelvangers waargenomen. Door de constructie van de wassers was het niet altijd mogelijk bij de druppelvanger of luchtuitlaat te komen. Het is niet uitgesloten dat biofilm op meer plekken bij de uitlaat aanwezig is. Op locaties waar het waspakket van onderen te bekijken was, was meestal biofilm zichtbaar; ook op wanden en de dragende constructie van de wassers werd biofilm waargenomen (zie Figuur 9). Bij 7 locaties werd veel schuim waargenomen waarop deels 'bruinige' biofilm en/of stof zichtbaar was (zie Figuur 10).

**Figuur 10** Bij een aantal luchtwassers is aan de oppervlakte van het bassin schuim zichtbaar met daarop deels bruinig materiaal.

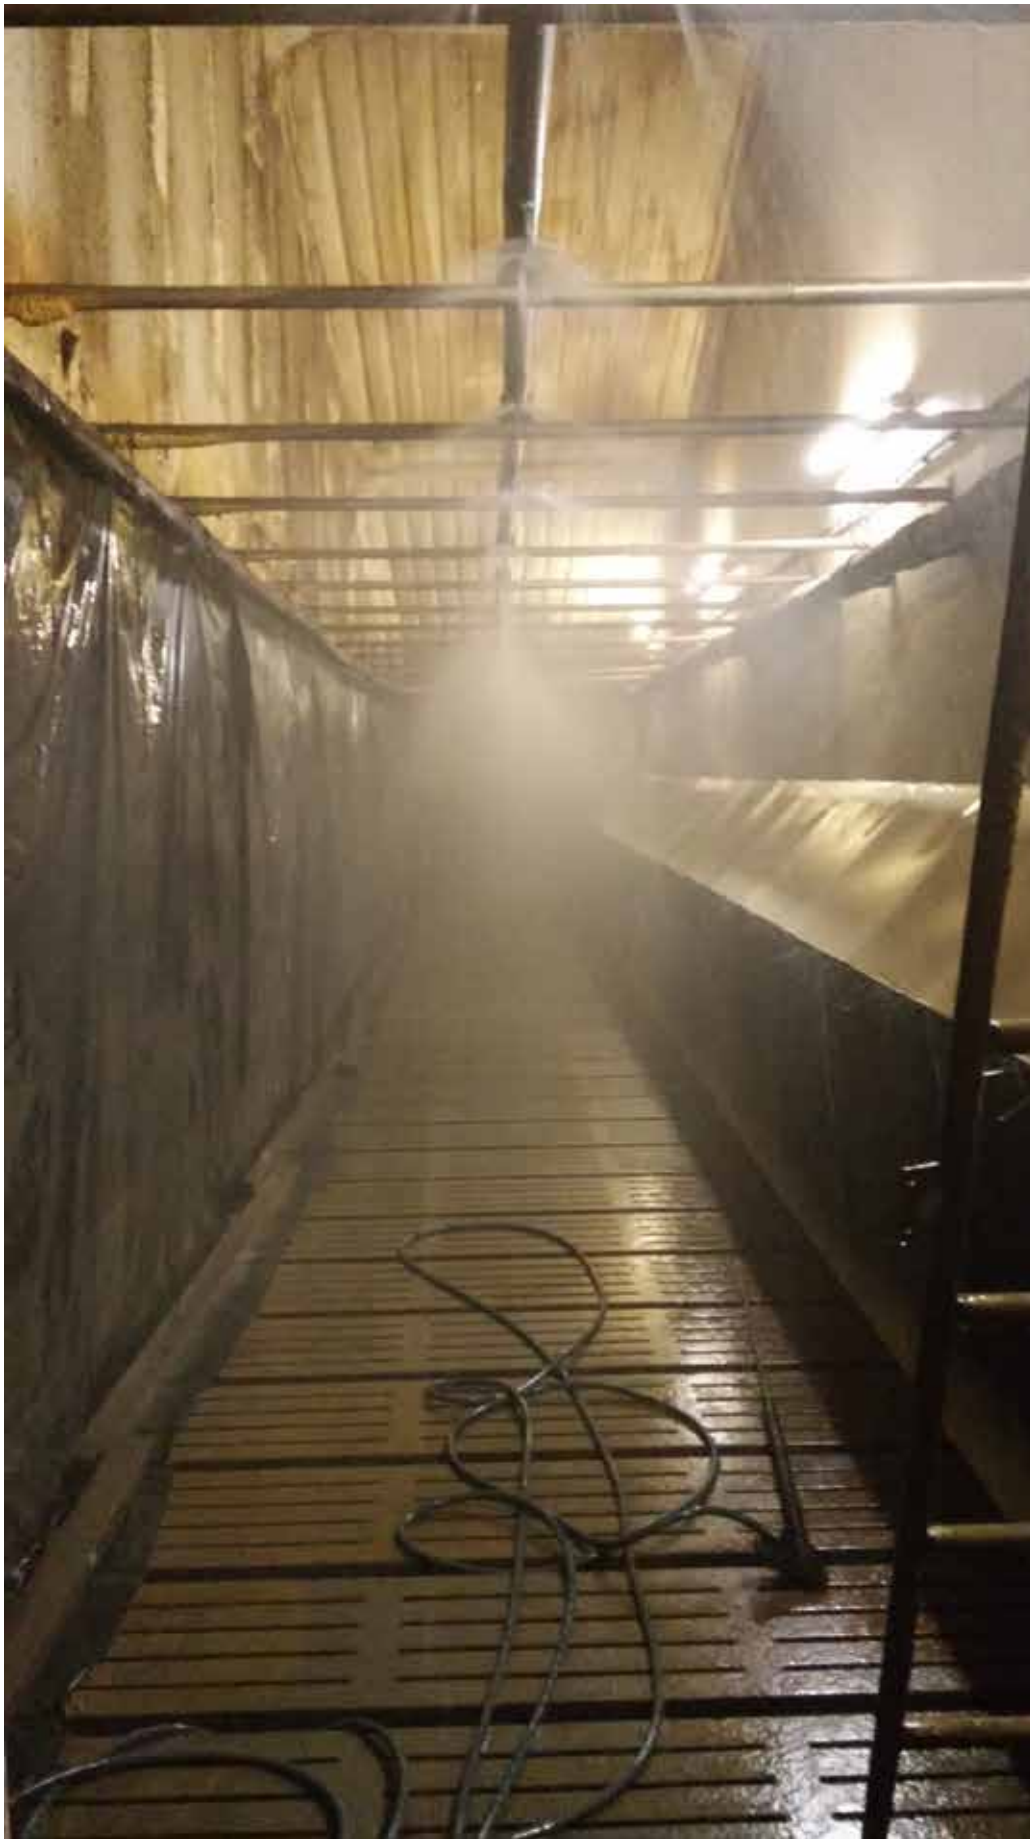
**Figuur 11** Stofwasstap type A. De lucht verlaat de stofwasstap onderaan aan de rechterzijde op de foto, waar zich het waterbassin en het waspakket van de biowasstap bevindt.

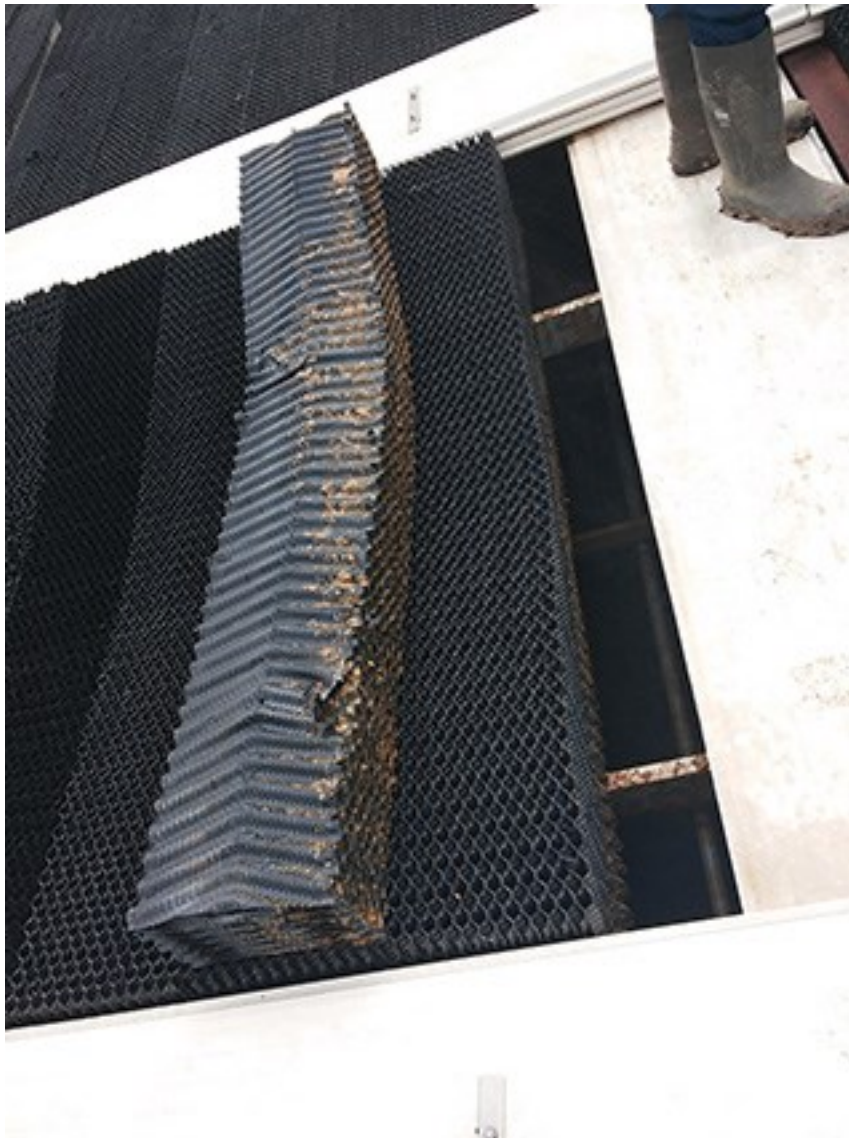
**Figuur 13** Bovenaanzicht van de luchtuitlaat van de biologische luchtwasser; het zwarte kunstofpakket is de druppelvanger. Eén van de druppelvangermodules is verwijderd en ligt op zijn kant op de andere druppelvangermodules. Op de verwijderde druppelvangermodule is geel-bruine biofilm zichtbaar (aan de kant waar de sproeiers zich bevinden).
