Nieuwe vorm van dijkinspecties

Door het gebruik van beelden van laserhoogtemetingen van twee verschillende jaren kunnen veranderingen in dijkligheden goed in kaart worden gebracht. Tot die conclusie kwam het Hoogheemraadschap De Stichtse Rijnlanden kort na de oplevering van de eerste herhaalde hoogtemetingen.

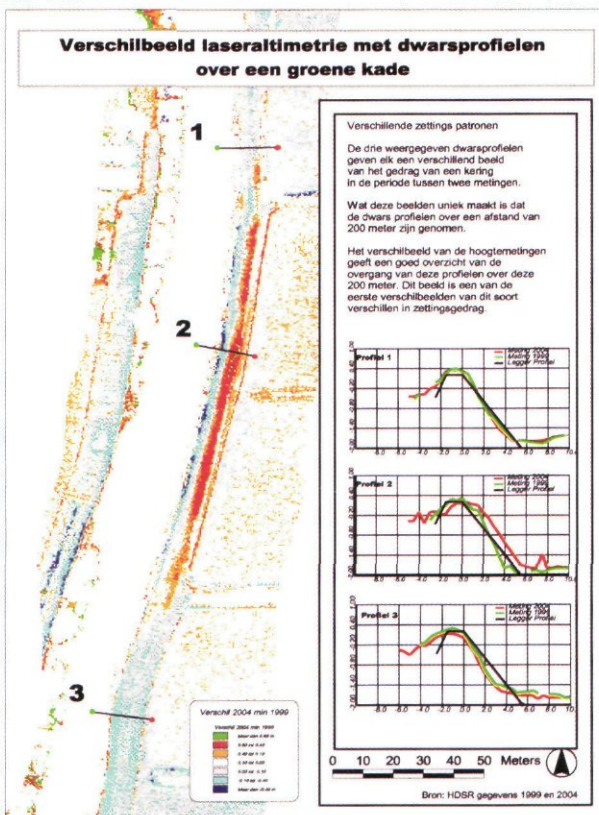
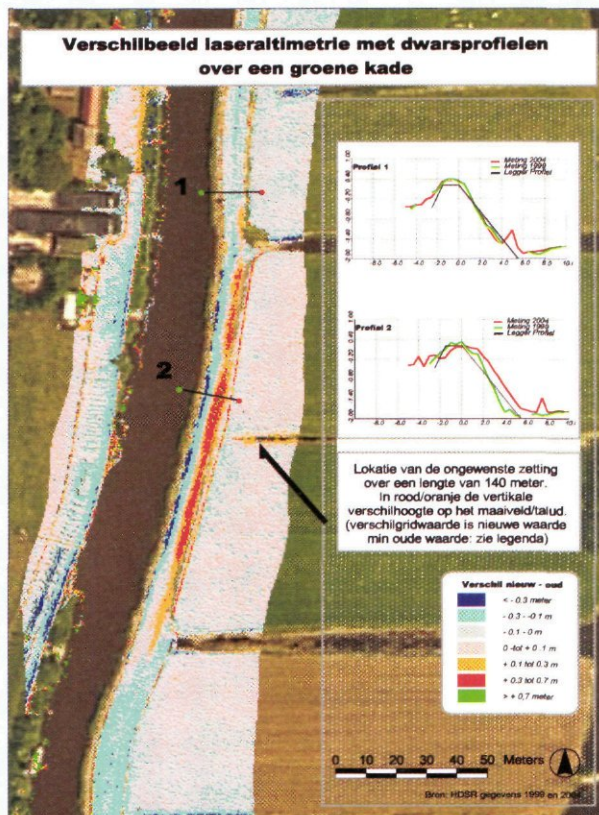
Dat de methode erg gedetailleerde informatie oplevert, blijkt uit het voorbeeld (zie kaarten). Het betreft een stuk van ongeveer 140 meter. In het profielbeeld is te zien dat de kering na verbetering met gemiddeld 30 centimeter is gezet, terwijl het onverbeterde deel geen zetting vertoont. Over een afstand van 100 meter komen twee verschillende zettingspatronen voor waarbij de ruimtelijke verdeling goed zichtbaar is te maken.

Een eerste visuele inspectie van de beelden van de oude en de nieuwe hoogtebestanden levert direct een verrassend resultaat. Door de gridbestanden van elkaar af te trekken (nieuwe hoogte min oude hoogte) kan met een kleurcode het hoogteverschil worden aangegeven. Is er weinig tot niets veranderd, dan krijgt die een andere kleur dan een verhoging of verlaging. Hierdoor is het eenvoudig om snel de verschillen en daarmee de mogelijke aandachtspunten voor inspecties en monitoring aan te geven. In combinatie met dwarsprofielen is verder een goed onderscheid te maken tussen het soort veranderingen dat heeft plaatsgevonden.
