Een duurzaamheidsmodel van biotechnische constructies

ZBIGNIEW KLEDYNSKI, INSTITUUT VAN WATERVOORZIENING EN WATERBOUWKUNDE, TU WARSCHAU

PIOTR KUZNIAR, INSTITUUT VAN WATERVOORZIENING EN WATERBOUWKUNDE, TU WARSCHAU

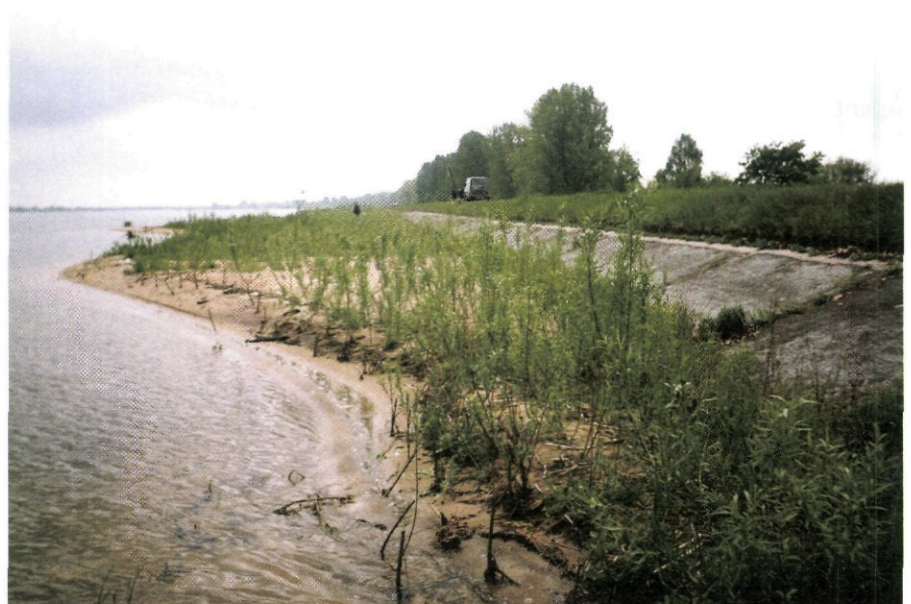
Biotechnische bescherming van de dijktaluds: groeifase.

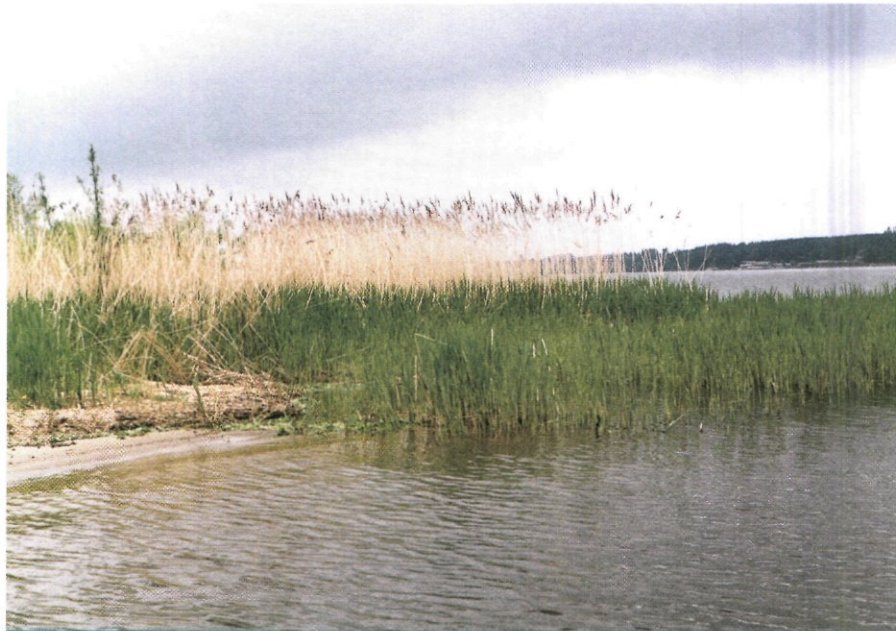
Biotechnische bescherming type A: rijpheidsfase (waterkant).

Gezien de beschreven resultaten is bij de Regionale Directie van Waterhuishouding in Warschau het idee ontstaan om de dijken van het Zegrzynski meer te verdedigen door het aanbrengen van een zandbank aan de waterkant en die met planten te verstevigen (afbeelding 3). Twee soorten verdediging werden toegepast: een met jonge schietwilgen beplante vooroever en een vooroever met zinkstukken, wilgenvlechtwerk of stortsteen. De laatste wordt toegepast op trajecten, die blootstaan aan sterkere golven. Daarnaast zijn voor de keuze van het verdedigingstype maatgevend de richting van de constructie ten opzichte van de dominerende windrichting, de aanlooplengte van de golven en de beïnvloeding door de waterstroming.

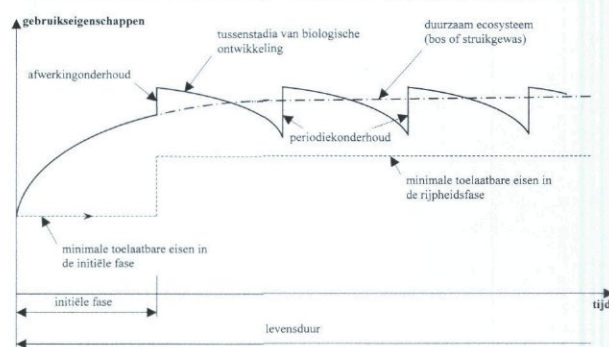
Afb. 2: Duurzaamheidsmodel van een biotechnische constructie.

Het duurzaamheidsmodel dat de hier genoemde eigenschappen omvat, is te zien in afbeelding 2. De dikgetrokken lijn geeft de verandering van de gebruikswaarde van een biotechnische constructie weer, die in een tussenstadium verkeert (bijvoorbeeld in de vorm van struiken en jonge bomen). Elke biotechnische constructie moet eerst de initiële fase doorlopen, waarin na het aanleggen planten zich moeten ontwikkelen, wortelen en een biotech-

nische waarde krijgen. Deze fase wordt meestal afgesloten met onderhoud. Omdat het gebruikte ecosysteem betrekking heeft op een bepaalde ontwikkelingsfase, leiden een bovenmatige groei van de planten en het bereiken van een natuurlijke biologische evenwichtstoestand tot een afname van de gebruikswaarde van de constructie. Een periodiek onderhoud wordt onontbeerlijk voor het herstellen van de gewenste toestand, hoe onstabiel vanuit de natuur dan ook. Het signaal voor het plegen van onderhoud is het bereiken van het minimale toegestane niveau van de gebruikseigenschappen.

De verlenging van de dikgetrokken lijn met een stippellijn heeft betrekking op een biotechnische constructie die gebruik maakt van een ecosysteem in het climaxstadium, bijvoorbeeld ooibos in het winterbed als een soort stroomlijn voor de afvoer van hoogwater. Indien een biotechnische constructie uit een voor een bepaalde locatie natuurlijk ecosysteem bestaat, heeft ze in principe in haar volwassenheidsfase helemaal geen onderhoud

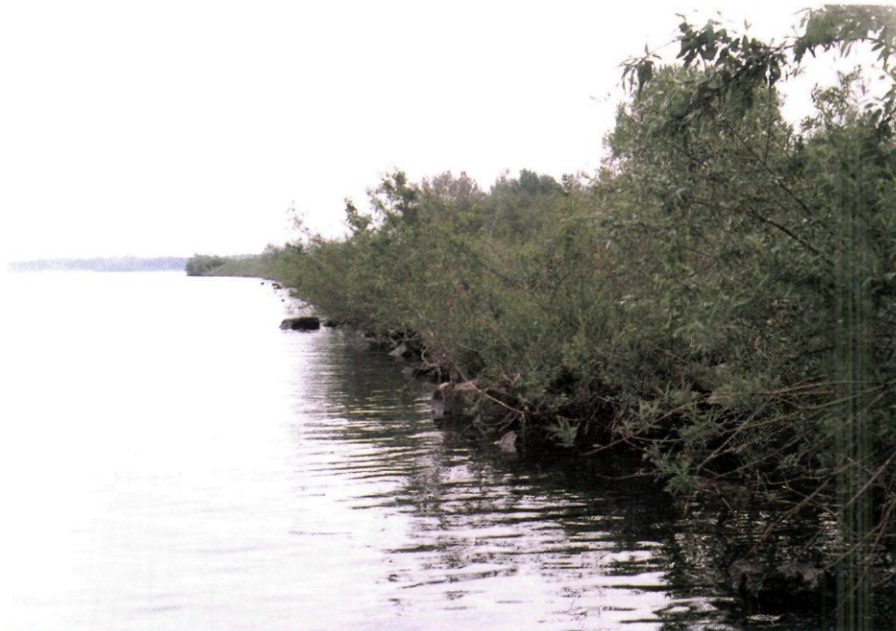
Biotechnische bescherming type B: rijpheidsfase (waterkant).
