# De Schrieversheidevennen: een overlevingsplan voor een Zuid-Limburgs kwelven-systeem

Hans de Mars  
& Martin Boute

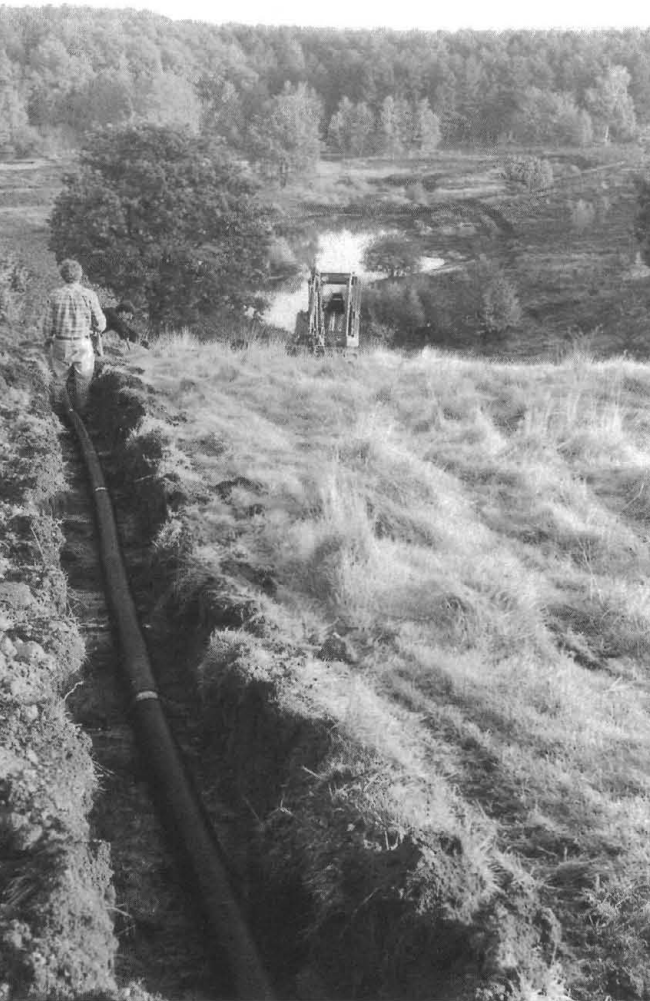
Aanleg hemelwateraanvoer-  
leiding naar het lager gele-  
gen, opgeschoonde ven  
(foto: Ron Schippers).

De meest ingrijpende, maar minst zichtbare ingreep, waren de maatregelen bedoeld ter vergroting van de lokale schoonwatervoorraad waaruit het kwelvenstelsel wordt gevoed teneinde daarmee de toestroom vanuit de vuilstort te reduceren. Voor dat doel is het hemelwater ingezet afkomstig van het "groene dak" (mos-sedum) van het Bezoekerscentrum (ca 1400 m<sup>2</sup>). Dat wordt nu via een leiding naar een infiltratievoorziening nabij het hoogst gelegen (Bovenste) Schrieversheideven gevoerd en daar geïnfiltreerd (foto 1, fig. 2). Als de mineraal- en voedingsstoffengehalten in het eerste ven afnemen, zullen deze reducties dankzij de cascaderwerking van het systeem, ook verder stroomafwaarts doorwerken. Toch zal de invloed van het vervuilde grondwater hiermee niet zijn uitgeschakeld. Tijdens extreme weersomstandigheden zal dit water toch haar invloed laten gelden, maar naar verwachting minder lang en minder dominant dan voorheen.

De totale kosten voor de aanleg van de 300 m lange leiding en de infiltratievoorziening bij het ven bedroegen € 15.000.
