**Hoe nat was de berg?
Hydro-ecologische systeemanalyse ten
behoefte van lokaliseren voormalige
en actuele vochtige heide op de
Archemerberg.**

Opdrachtgever: Provincie Overijssel
Titel: Hoe nat was de berg? Hydro-ecologische systeemanalyse ten behoeve van lokaliseren voormalige en actuele vochtige heide op de Archemerberg.
Status: Definitief
Datum: Januari 2016
Auteur(s): J.H. Bouwman, H. Smeenge & A.J.M. Jansen
Foto's: J.H. Bouwman
Vormgeving: J.H.J. Thielemans
Kaartmateriaal: Copyright © 2016, Dienst voor het kadaster en openbare registers, Apeldoorn
Projectnummer: 14.52.0760.02

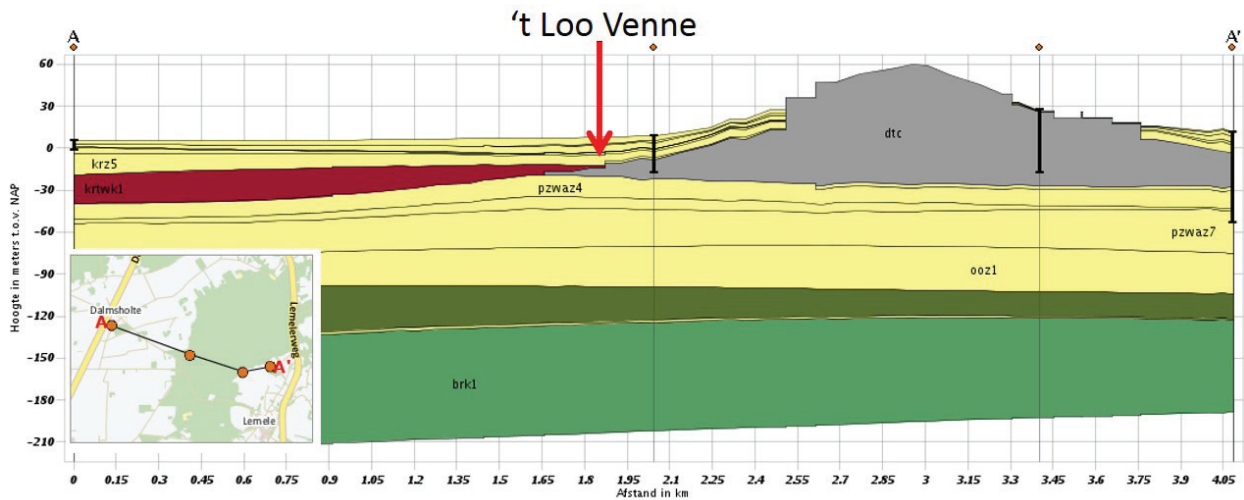
Figuur 2. Dwarsdoorsnede van de Archemerberg ter hoogte van 't Loo Venne (Bron: dinoloket, REGIS II).

De Archemerberg is onderdeel van een stuwwal die is ontstaan tijdens de voorlaatste ijstijd. De basis wordt gevormd door fluvioglaciale afzettingen, deze zijn gevormd door smeltwaterstromen van het landijs. Deze afzettingen zijn later overschoven geraakt door materiaal van de grondmorene (Arcadis, 2011). Figuur 2 laat een dwarsdoorsnede zien van de Archemerberg met aan de westzijde 't Loovenne (Dinoloket; REGIS II). Hier is de slecht doorlatende kleilaag van de Formatie van Kreftenheye goed zichtbaar: deze loopt vanaf 't Loovenne westwaarts. Deze laag vormt de lokale hydrologische basis voor het ondiepe grondwatersysteem (Arcadis, 2011). De boven Formatie van Kreftenheye gelegen dekzanden en beekzandafzettingen van de Formatie van Boxtel worden gekenmerkt door het plaatselijk voorkomen van fijne-leemlagen.

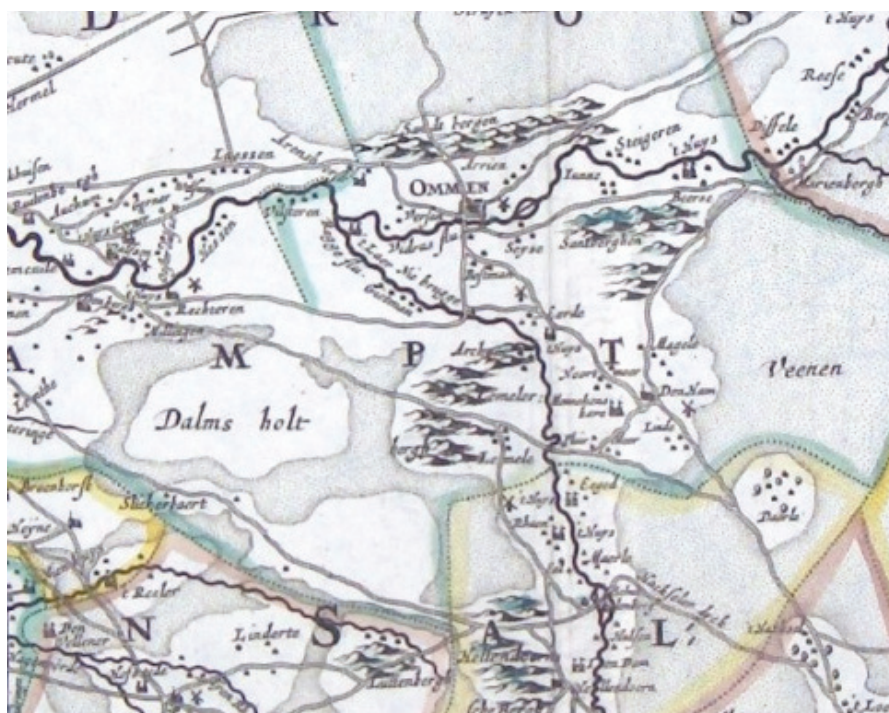
Figuur 4: Deel van de zeventiende eeuwse kaart van Ten Have die toont dat rondom het Dalmsholt en ten westen van de Archemer- en Lemelerberg hoogvenen voorkomen. (Bron: watwaswaar.nl)

Op de zeventiende eeuwse kaart van Overijssel van Nicolaas ten Have¹ staat rond het Dalmsholte en ten westen van de Archemer- en Lemelerberg hoogveen weergegeven. Zie figuur 4. Op deze kaart zijn heiden niet apart onderscheiden; zij werden tot de cultuurgronden gerekend. Ook de kaart van Janssonius (1658) laat zien dat de gronden ten westen van de Archemer- en Lemelerberg uit venen bestonden; ze zijn donkerbruin gekleurd (figuur 5). Ook het huidige voorkomen van (geringe) oppervlakten vWp (moerige podzolgronden met een moerige bovengrond) geeft aan dat eertijds hoogveen aanwezig moet zijn geweest (Bodemkaart, bron: bodemloket.nl). Dit bodemtype komt nu nog voor in natte laagten, waar onder invloed van geleidelijke vernatting (in eerste instantie van het klimaat) vermoedelijk verkitte B-horizonten zijn ontstaan, wat de groei van hoogveen begunstigde.

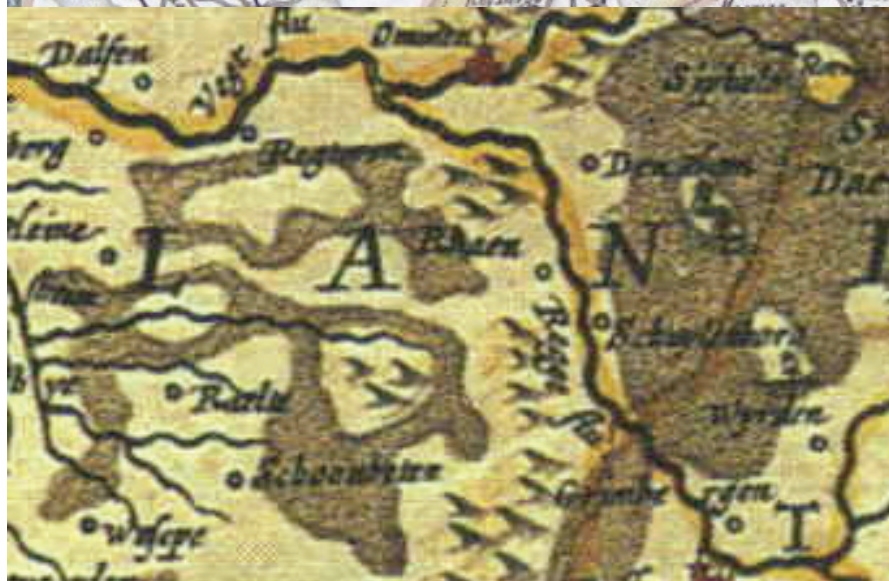
Figuur 5: De historische kaart van Janssonius (1658). De donkerbruine delen zijn veengebieden. (Bron: watwaswaar.nl)

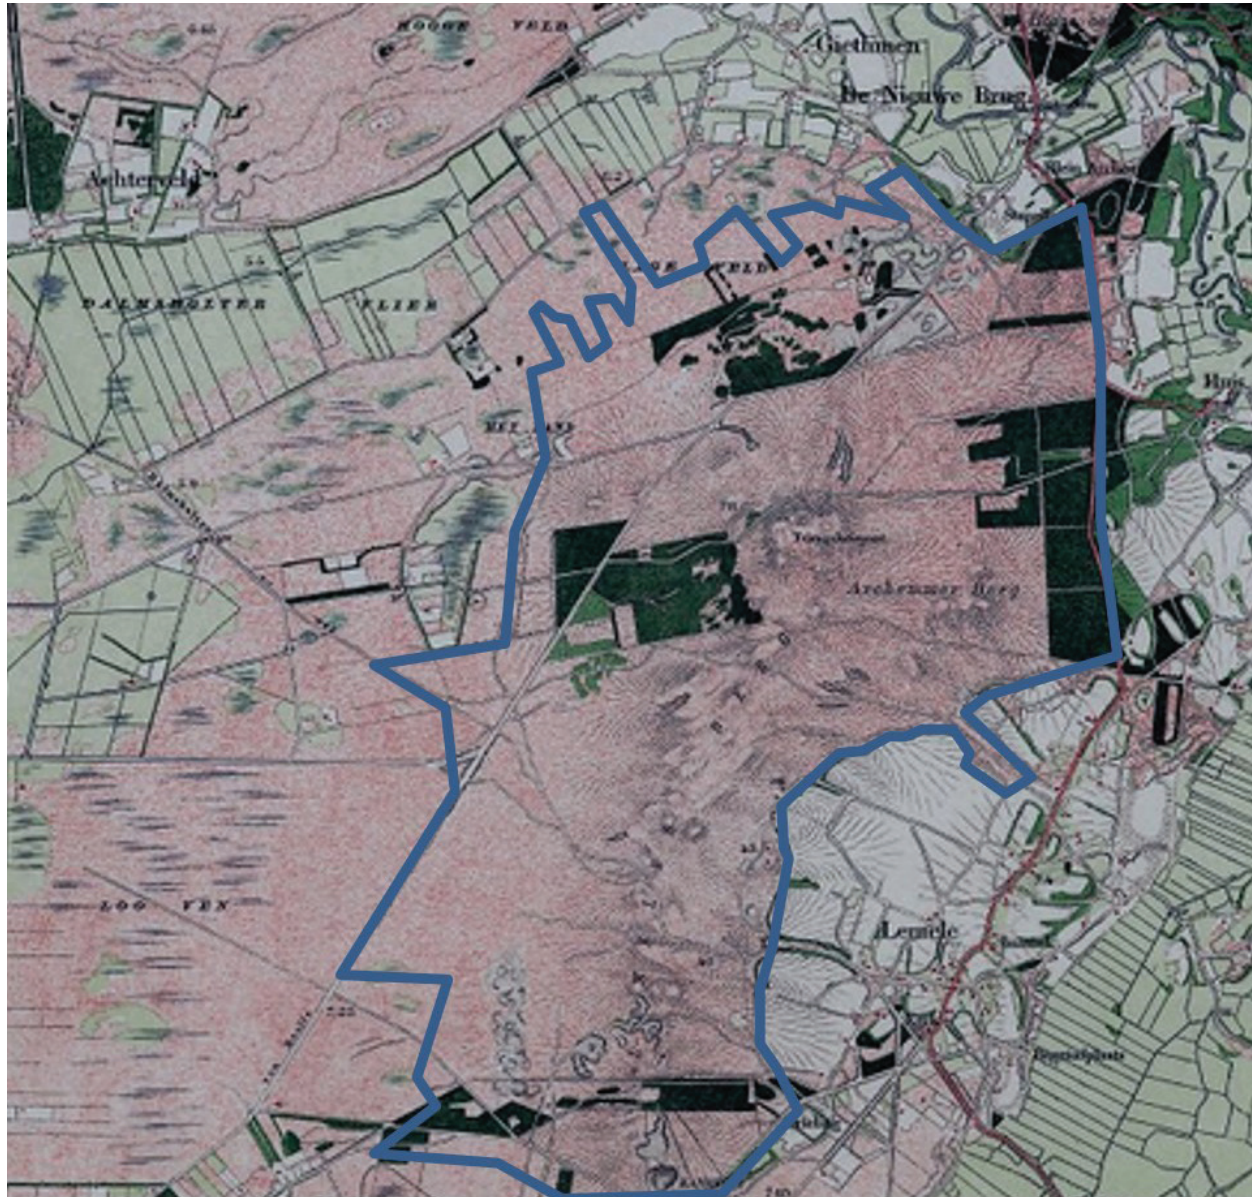
Figuur 6. Topografische kaart uit 1896 waarbij over grote oppervlakte vochtige heide/veen aanwezig was aan de westzijde van de Archemerberg. In blauw de huidige begrenzing van de Archemerberg. (Bron: watwaswaar.nl)

Op de kaart van 1896 is goed te zien dat er veel meer vochtige gebieden aanwezig waren aan de westzijde van de Archemerberg (figuur 6). Het gehele gebied ten westen van wat wij nu als de 't Loovenne kennen, wordt in deze periode Looven genoemd en bestaat vermoedelijk uit venige laagten en vochtige heide. De veldnaam 'ven' duidt op veen en niet op heide. Ten noorden van 't Loovenne is een groene natte laagte zichtbaar wat duidt op grondwaterinvoed, net als de veldnaam "flier". Gronden met de veldnaam Flier (of fleers, vledder) betreffen moerassige gronden met een dunne zode en bestaan bodemkundig uit een dunne veenlaag op een zandige ondergrond (Elerie & Spek 2009).

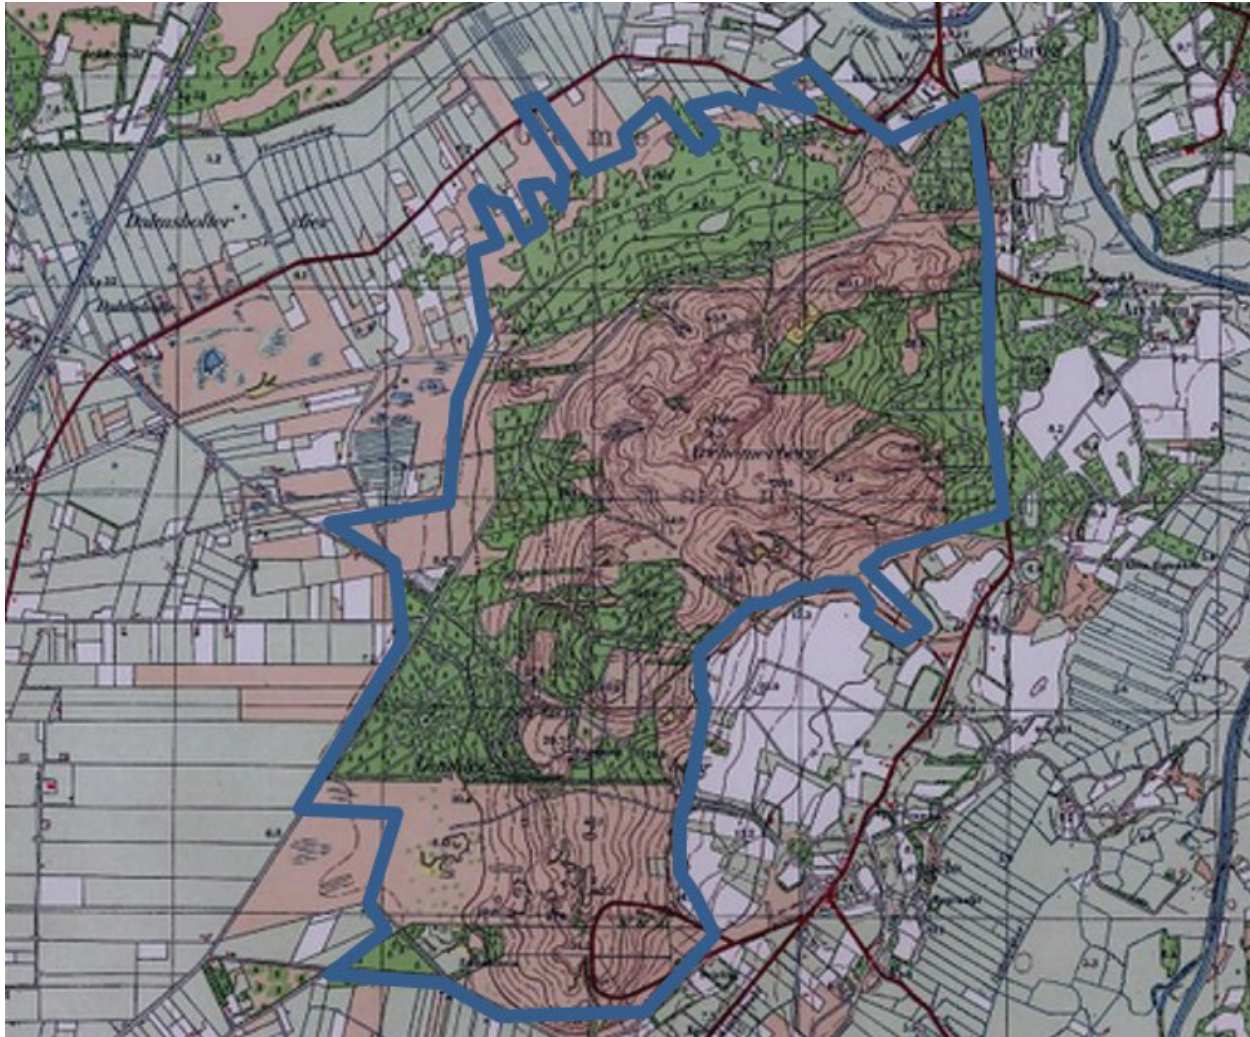
Figuur 7. Topografische kaart uit 1936 met in blauw globaal de huidige begrenzing van de Archemerberg. (Bron: watwaswaar.nl)

Op de kaart uit 1936 is goed zichtbaar dat inmiddels grote oppervlakten "woeste gronden" zijn ontgonnen, vooral het deel ten zuidwesten van 't Loovenne (figuur 7). Hier is vrijwel niets meer van de vroegere venige laagten en vochtige heiden aanwezig. De allernatste delen zijn echter nog niet ontgonnen, zoals de langgerekte natte laagte ten noorden van 't Loovenne. Het deel ten westen van de Zuidhelling is echter vrijwel geheel ontgonnen. Ook het oppervlakte bos is in deze periode sterk toegenomen.

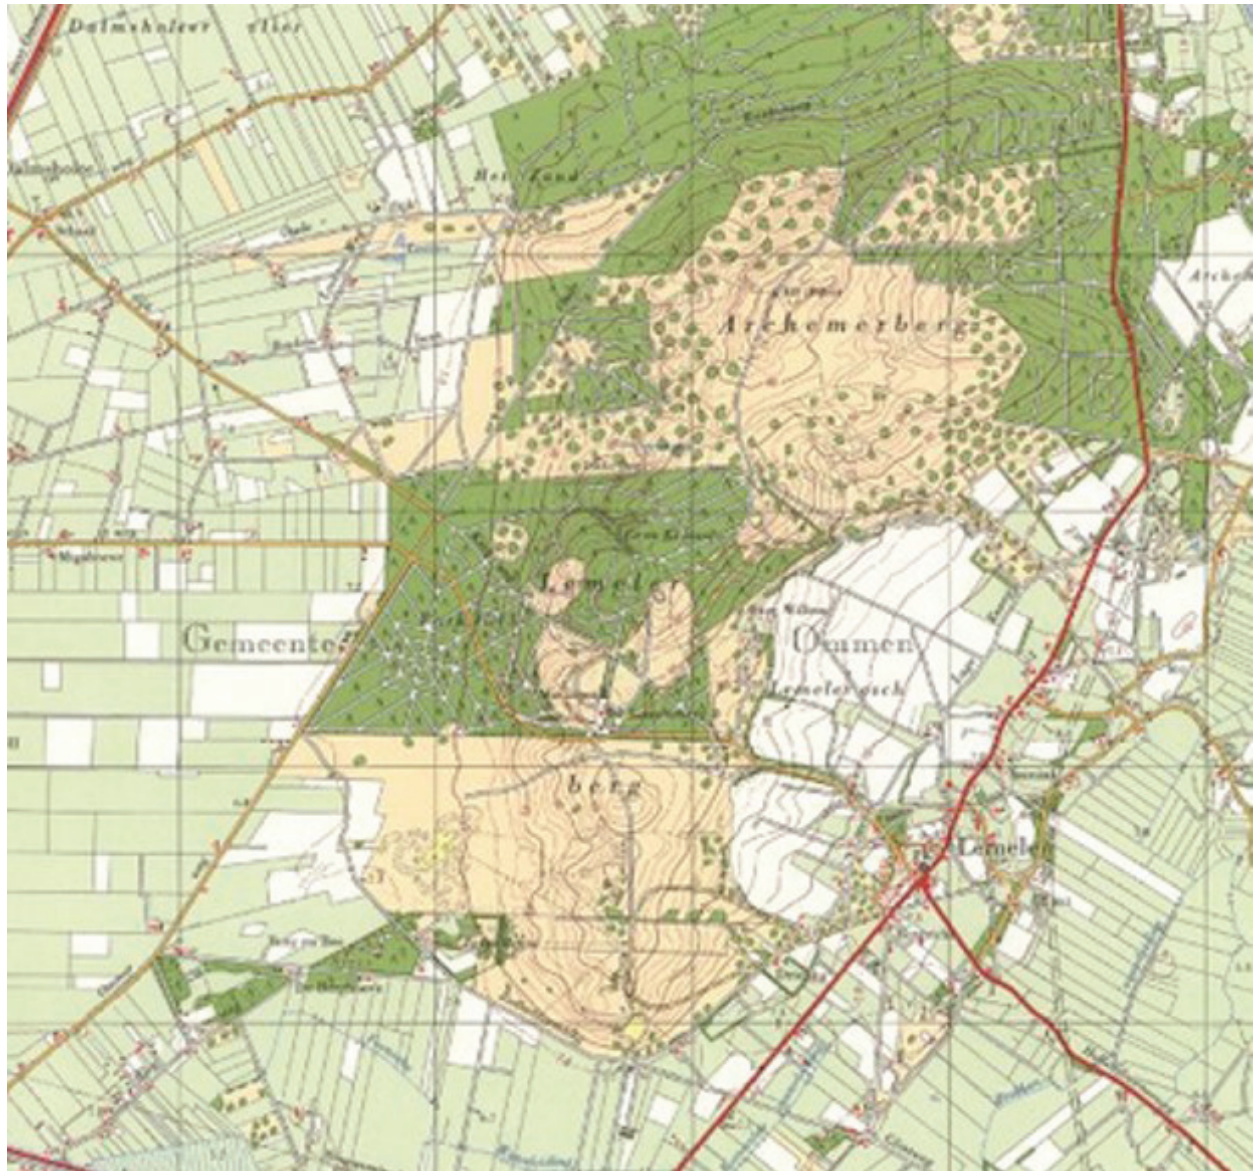
Figuur 8. In 1965 zijn op de flanken van de Archemerberg zijn nauwelijks meer vochtige heiden en venige laagten aanwezig. (Bron: watwaswaar.nl)

De kaart van 1965 laat zien dat de huidige topografie van de Archemerberg is bereikt, de natste delen ten noordwesten van 't Loovenne en het deel ten zuiden van de zuidhelling zijn inmiddels ook in cultuur gebracht (figuur 8). De oppervlakte bos is nog verder toegenomen, vooral in het noordelijke deel van de Archemerberg.

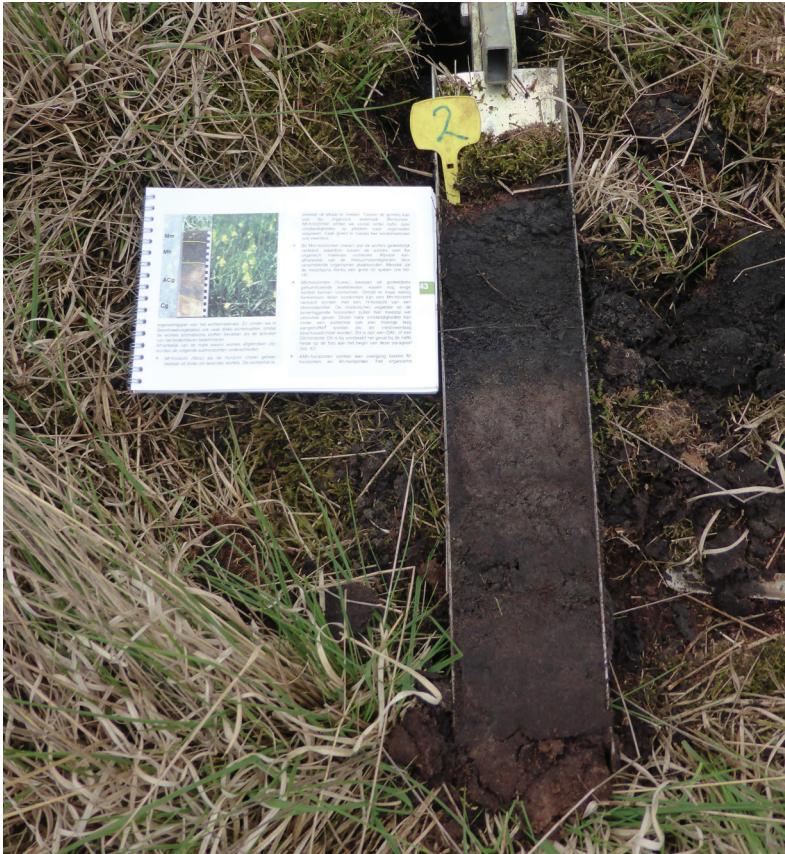
Figuur 11. Bodemprofiel met de humushapper waarbij de dikke organische laag goed zichtbaar is.

De bodem van de laagte is hier te karakteriseren als een Moerpodzolgrond (vWp) en het humustype betreft een Heidemesomor. Kenmerkend voor dit humustype is dat de stapeling van organisch materiaal sneller gaat dan de afbraak. Hierdoor is er een dikke, ruwe organische toplaag aanwezig (van 0,5-12 cm, figuur 11). Deze dikke organische laag in combinatie met een dunne slechter doorlatende leemlaag op 50-60 cm zorgt hier voor de vochtige situatie. Op basis van de grondboringen kan worden bepaald dat grondwaterstanden hier 's zomers diep wegzakken (tot 190 cm onder maaiveld) waardoor de vochtige heidevegetatie geheel afhankelijk is van het vochtleverend vermogen van de bovenste, moerige laag. De grondwaterstand ter plekke tijdens de boring zat op 140 cm -mv. De bodem is in de toplaag zeer zuur met een pH van 3,5, de diepere lagen zijn minder zuur met een pH van 4,5 vanaf de leemlaag. Moerpodzolgronden zijn ontstaan op van nature regenwater gevoede bodems, waarop een moerige eerdlaag is ontwikkeld door ijzerverkitting (oerbank in de volksmond), zeer fijn dekzand of een leemlaag in de ondergrond. In dit geval is er op 50-60 centimeter een leemlaag aangetroffen. Doordat in eerste instantie door wisselvochtigheid de organische stof gedeeltelijk werd afgebroken leidde een sterk amorfe bovengrond tot een massieve structuur. Dit leidde in een groot vernattend systeem op landschapsschaal, het 't Loovenne, tot de ontwikkeling van een hoogveensysteem. Deze twee depressies lagen op de flank van dit veengebied.

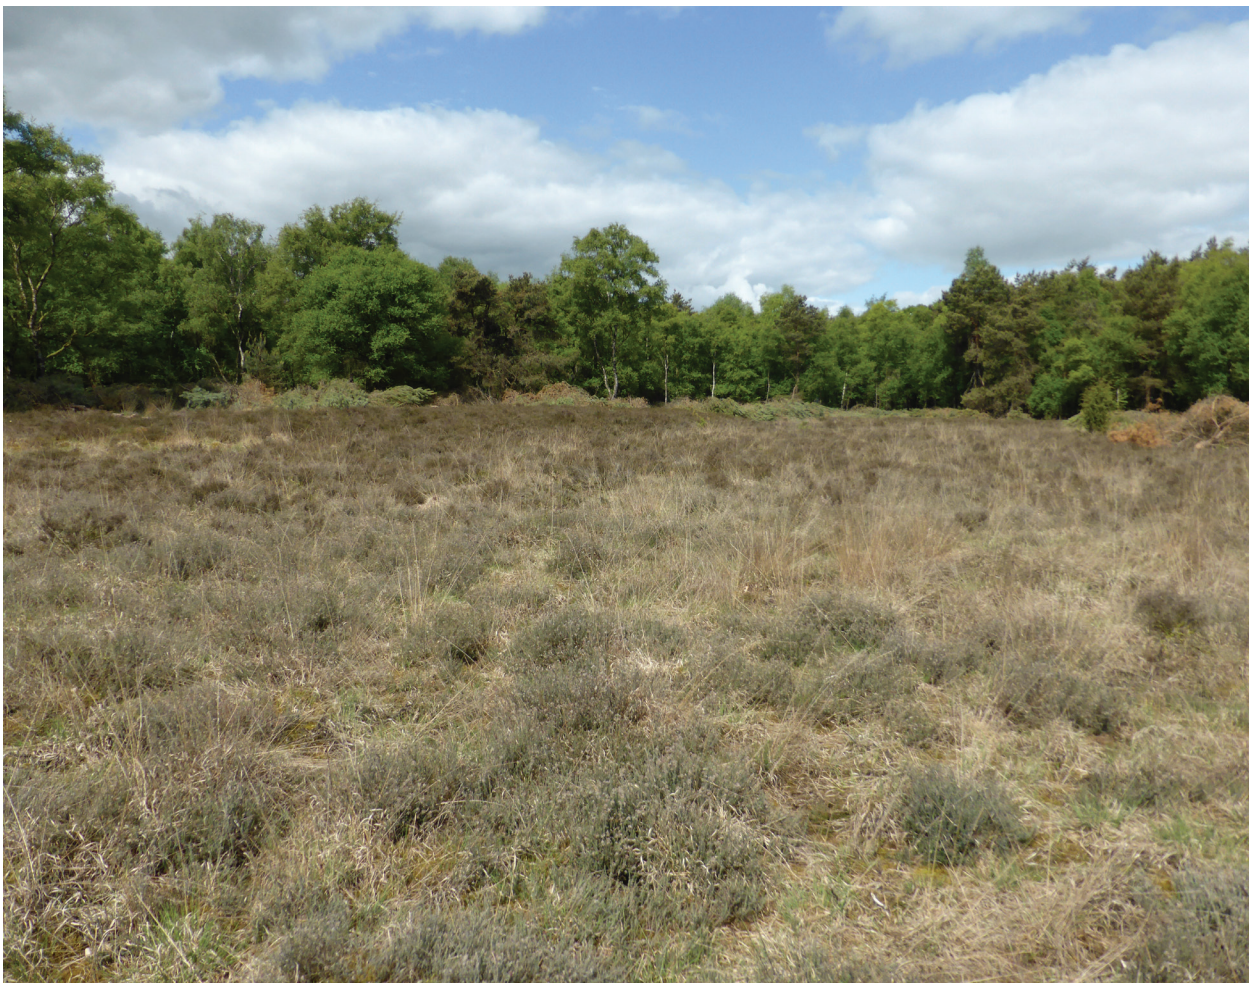
Figuur 12. De laagte met voornamelijk Gewone dophei en Pijpenstrootje is goed zichtbaar, op de achtergrond gaat deze over in een drogere rug met Struikhei.

De vegetatie in de laagste delen kan worden gerekend tot een zeer arme vorm van de Associatie van Gewone dophei (*Ericetum tetralicis*) waarbij vooral Gewone dophei en Pijpenstrootje dominant zijn en er sprake is van een vrij dichte moslaag met Gewoon gaffeltandmos en Heideklauwtjesmos. Vanwege het arme karakter ontbreken de kenmerkende soorten waardoor het veel kenmerken heeft van een droge heide (RG Struikhei en Wollegassen [Klasse van de hoogveenbulten en natte heiden]).

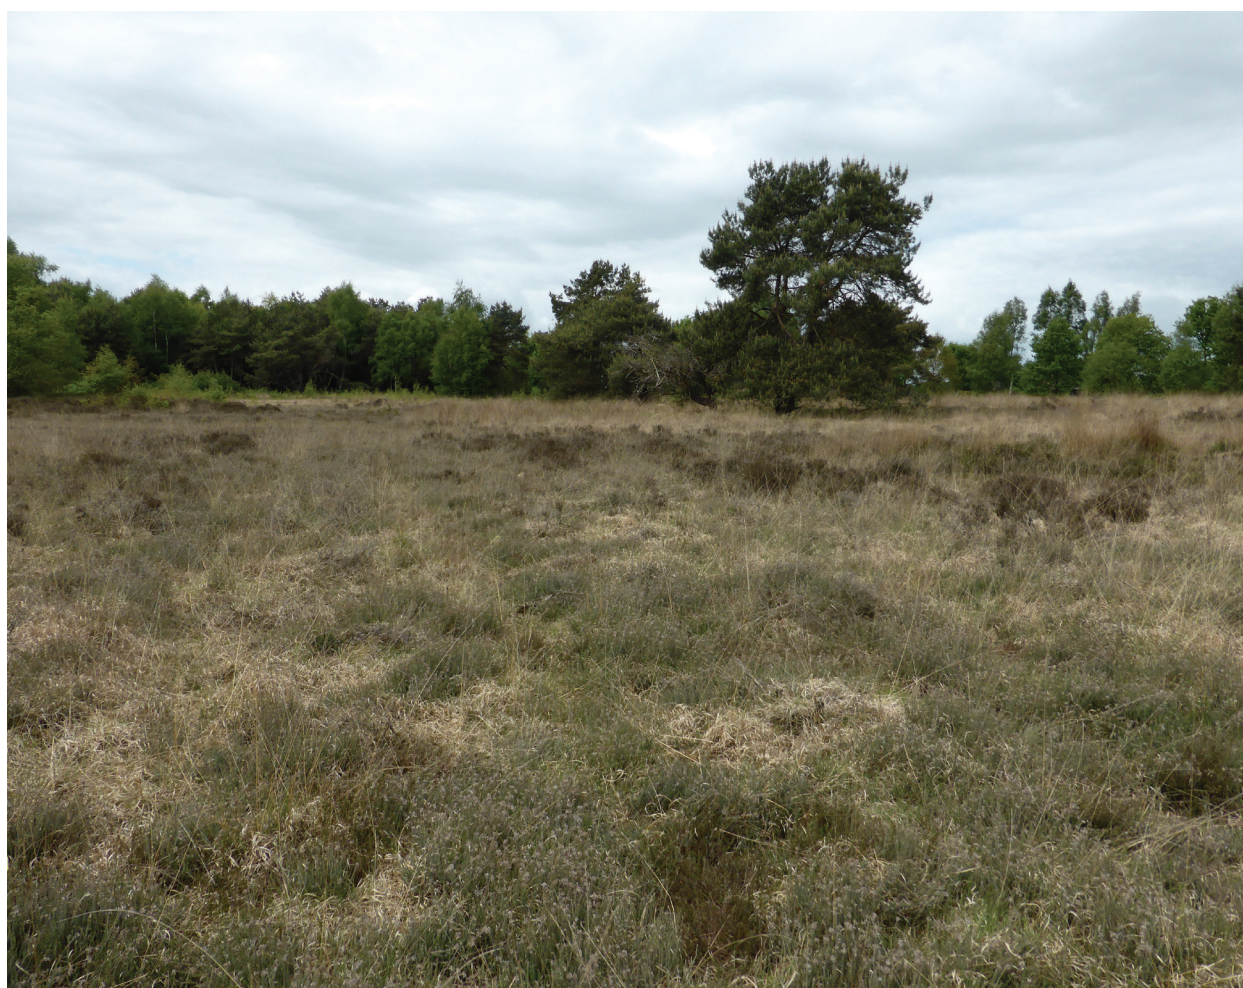
Figuur 13. Beeld van 't Loovenne met in de laagste delen een begroeiing met Gewone dophei en Pijpenstrootje, op de hoger ruggen is een droge heide vegetatie aanwezig.

De vegetatie in de lagere delen van 't Loovenne kan worden gerekend tot de Associatie van Gewone dophei (*Ericetum tetralicis*) wat blijkt uit het voorkomen van Gewone dophei en Veenbies. Op de geplagde delen heeft zich lokaal een Associatie van Moeraswolfsklauw en Snavelbiezen ontwikkeld met Moeraswolfsklauw, Bruine snavelbies, Blauwe zegge en Kleine zonnedauw. Het algemene beeld van de vegetatie is een door Pijpenstrootje gedomineerde, soortenarme, verdroogde vochtige heide. De vegetatie heeft een productief karakter wat duidt op een grote stikstofbeschikbaarheid. Deze stikstof is deels afkomstig van atmosferische depositie maar ook uit de versterkte mineralisatie van de organische stof onder invloed van gedaalde grondwaterstanden (Jansen, 2012).

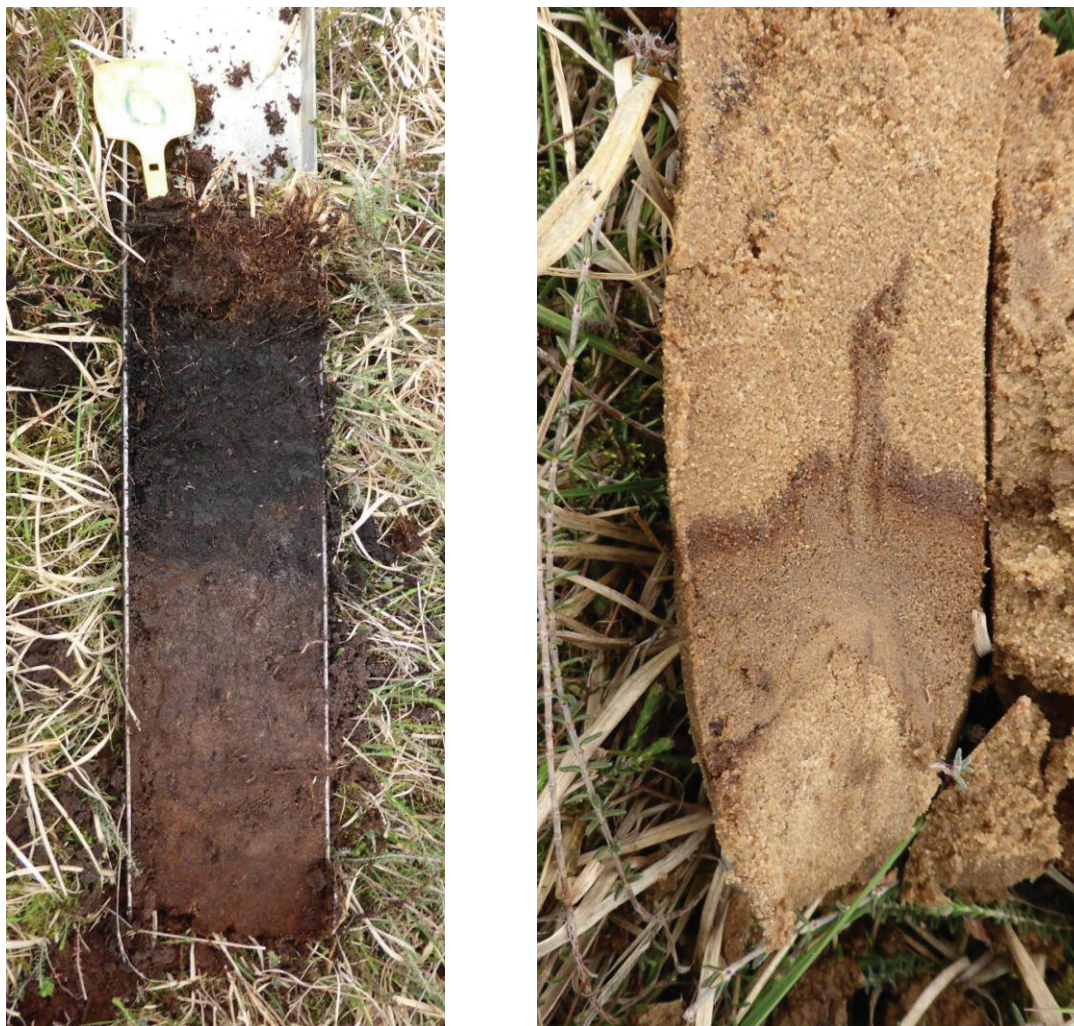
Figuur 14. Links de duidelijke moerige, dikke toplaag en rechts de aanwezige leemband.

De bodem is ook hier te karakteriseren als een Moerpodzolgrond en het humustype betreft een Heidemesor. Kenmerkend voor dit humustype is dat de stapeling van organisch materiaal sneller gaat dan de afbraak. Hierdoor is er een dikke organische laag aanwezig (van 5-17 cm). Deze dikke organische laag in combinatie met een slechter doorlatende dunne leemlaag op 50-60 cm zorgt hier voor de vochtige situatie. Hierdoor staat het grondwater 's winters aan maaiveld. De grondwaterstanden zakken 's zomers echter diep weg (zie tabel 2) waardoor de vochtige heide geheel afhankelijk is van het vochtleverend vermogen van de moerige bovenste laag.
