Houten neemt afscheid van zijn kastanjes aan de rondweg – op een na

De mooiste groeiplaats van Nederland is voortaan een showcase van diversiteit

Auteur: Hein van Iersel

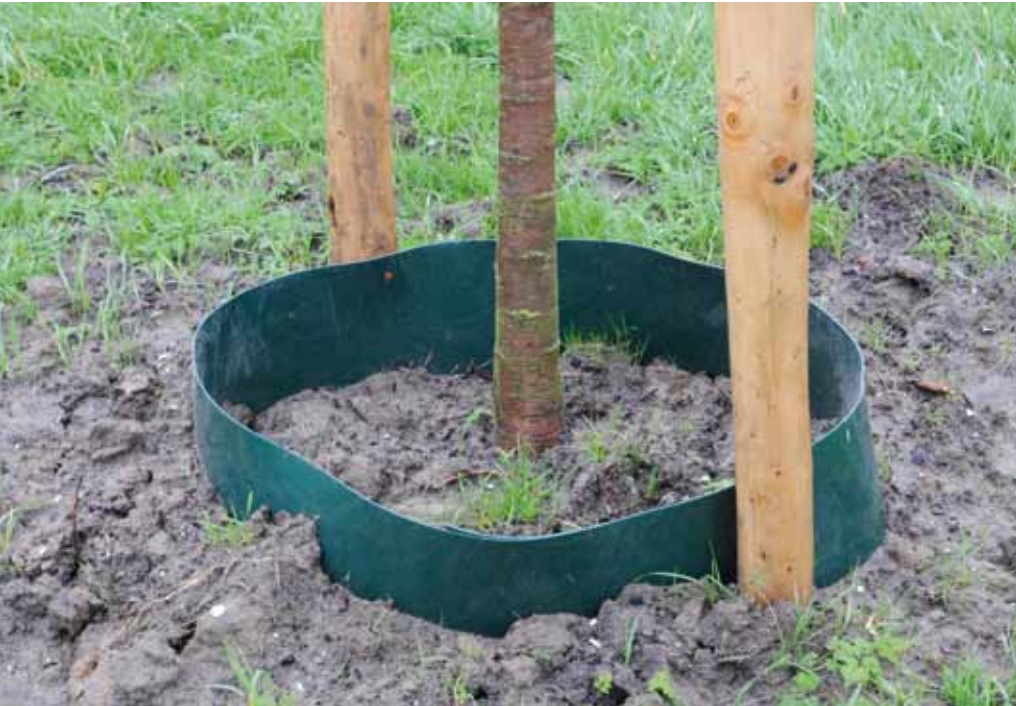
De bomen zijn bovengronds verankerd met twee palen met een gietrand, om in de eerste jaren van het groeiseizoen voldoende watervoorziening te garanderen.

Ook op het gebied van aanplanten heeft de boombeheerder zijn best gedaan om kwaliteit achter te laten. Alle groeiplaatsen zijn vooraf losgespit met de kraan en zo nodig is nog wat extra schimmeldominante humuscompost doorgemengd. Alle bomen zijn verder vastgezet aan twee niet-behandelde boompalen en voorzien van een Greenguard gietrand. Van Blitterswijk kon de totale kosten drukken doordat de aanplant met de eigen ploeg is uitgevoerd.

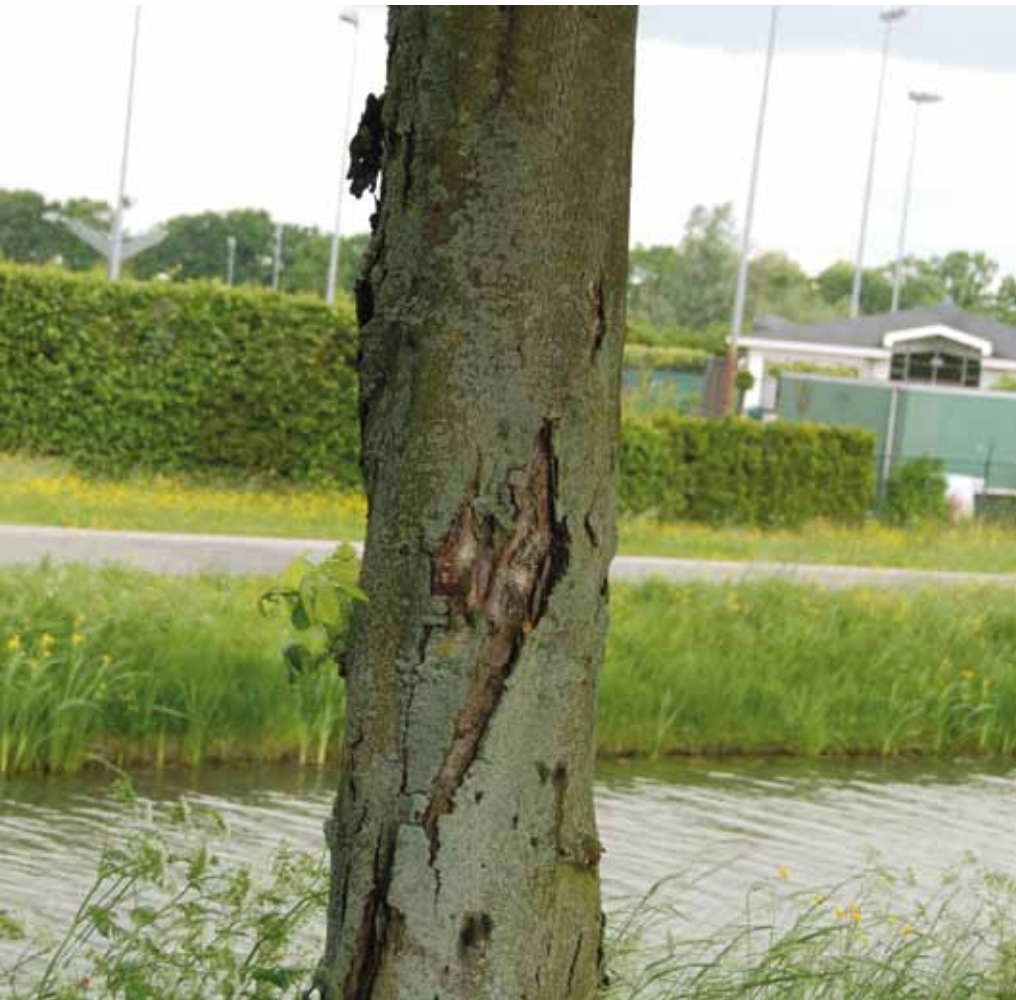
Aangetaste kastanje uit Houten (archieffoto uit 2009)

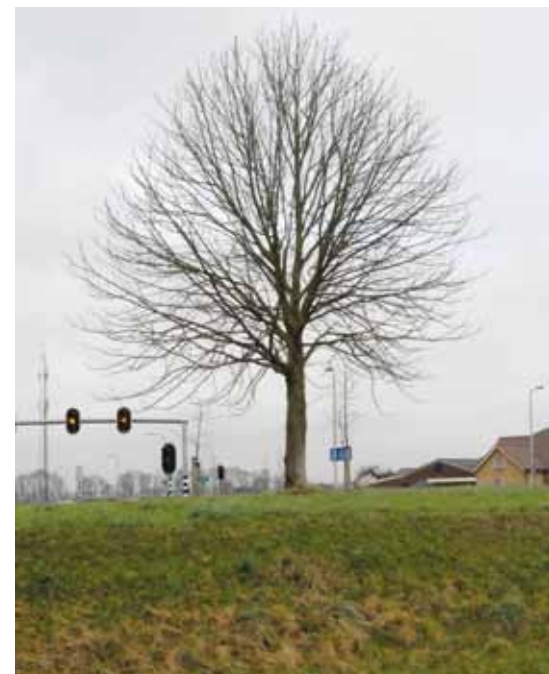
Alle kastanjes zijn de afgelopen jaren gekapt, op één wilde paardenkastanje na. Deze is op een iets verhoogde plek bij een zijstraat geïntegreerd in het plan. De bomen die in het najaar van 2015 zijn aangeplant, zijn door Boomkwekerij Udenhout geleverd. Om de nieuwe bomen optimaal te laten groeien, zijn de groeiplaatsen doorgespit. Waar nodig is grondverbetering uitgevoerd.

Toen Houten de plannen om de kastanjes te kapen bekendmaakte, kwam er natuurlijk het nodige protest van de burgers. Daarom is afgesproken dat kastanjes die totaal niet waren aangetast door bloedingsziekte mochten blijven staan. Van Blitterswijk: 'De kweker die toentertijd de kastanjes heeft geleverd, heeft – gelukkig voor ons nu – niet zo nauw gekeken. Op een aantal plaatsen waren geen *Aesculus hippocastanum* 'Baumanii' geleverd, maar de veel sterkere botanische variant, de gewone wilde paardenkastanjes dus. Ook deze waren inmiddels bijna allemaal aangetast, op eentje na. Die is op een iets verhoogde plek bij een zijstraat geïntegreerd in het plan.'

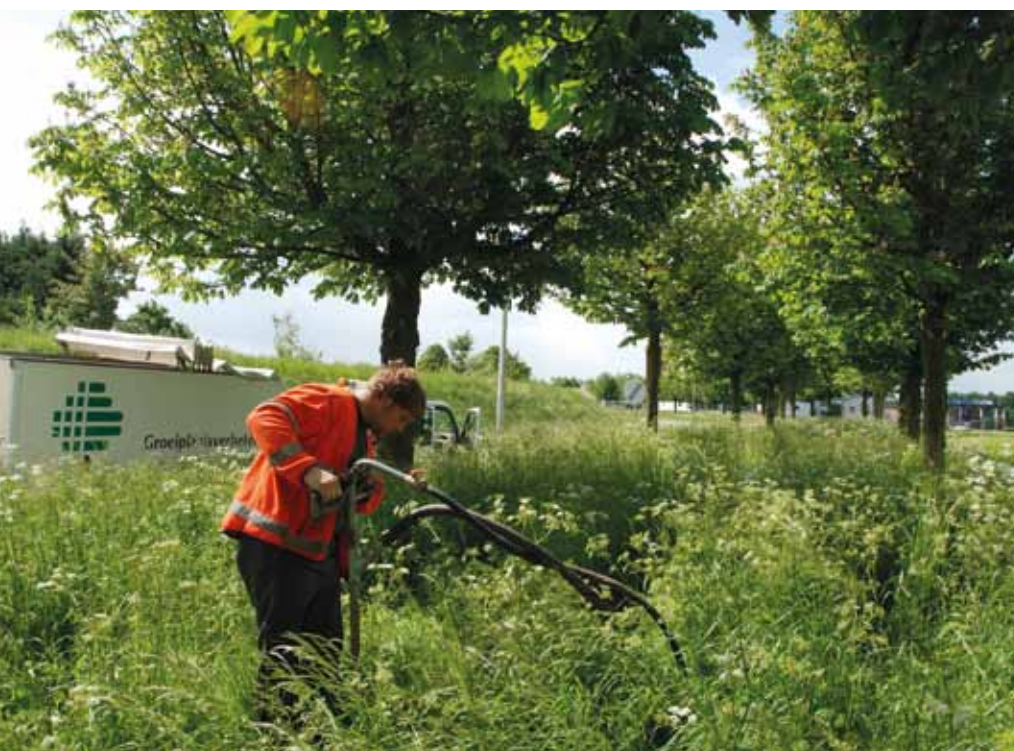
Ploffen van kastanjes in Houten in 2009 met humuscompost door Boomtotaalzorg (archieffoto uit 2009).

goedbedoelde en soms ook wel tijdelijk effectieve pogingen om de vitaliteit van de bomen zover op te krikken dat ze behouden konden worden. Ook Houten heeft in de afgelopen tien jaar het nodige geprobeerd. Bomen werden ingespoten en ingesmeerd met allerlei mengsels, zoals knoflook en schapenmest. Ook het ploffen van de grond rondom de kastanjes met verrijkte humuscompost werd geprobeerd.
