# Waterkwaliteit in het leidingnet: Helderheid met monitorsystemen

TH. J. J. VAN DEN HOVEN  
KIWA NV  
Onderzoek en advies

J. H. G. VREEBURG  
KIWA NV  
Onderzoek en advies

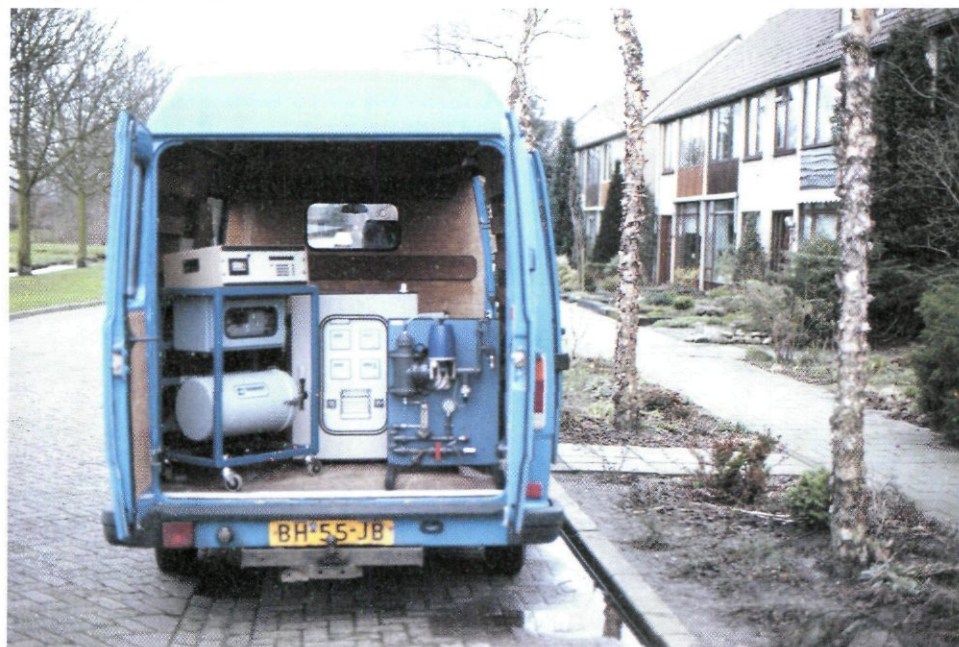
*Monitor systeem. Het KIWA-monitorsysteem is verplaatsbaar, zodat het op iedere willekeurige plaats in het leidingnet kan worden opgesteld.*

monitoren, de zogenaamde monitorsystemen. Deze systemen meten continu de parameters pH, zuurstofgehalte, troebelheid, geleidbaarheid, temperatuur en druk. Als optie kan ook de stroomsnelheid worden gemeten. De meetwaarden worden om de tien minuten opgeslagen in een datalogger en worden op een later tijdstip geanalyseerd [Ekkers, 1985].

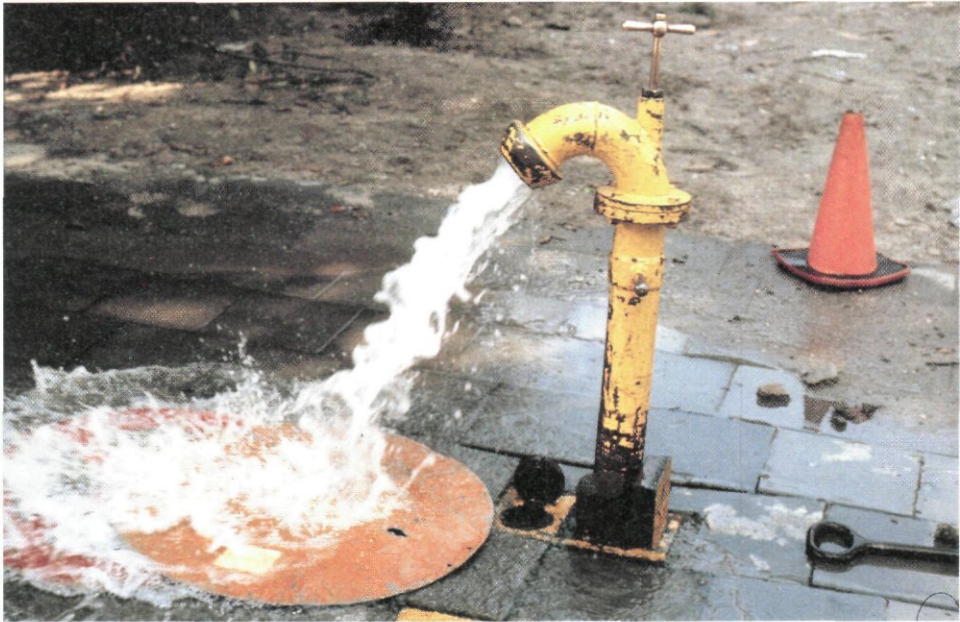
*Spuiing van een brandkraan met schoon water. Zelfs als aan het einde van een spuiing een brandkraan schoon water geeft, wil dit niet zeggen dat al het sediment verwijderd is. Na het spuien treedt vaak een verhoogde troebelheid op, zoals in afb. 5 is te zien.*
