Samenvatting proefschrift Nikola Stanić

# Toestandsbepaling betonnen riolen

**Samenvatting proefschrift Nikola Stanić**

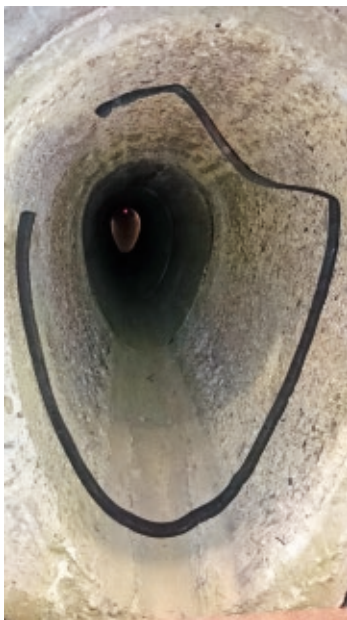
Figuur 3.5 Loshangende rubberring: foto (links) en gemeten profiel met laser (rechts)

Uiteindelijk is met de ontwikkelde technieken een meetnauwkeurigheid van 2 mm (95%-waarschijnlijkheidsinterval) te bereiken. Ook is – voorlopig alleen nog in een laboratorium – het sedimentvolume in een buis met een nauwkeurigheid van 3% te bepalen (zie de figuur 3.4). Daarnaast zijn experimenten gedaan met diverse voorwerpen, zoals stenen en flesjes. Het blijkt dat glas of sterk reflecterende oppervlakken (denk aan geglazuurde tegeltjes) niet of zeer moeilijk waarneembaar zijn. In de praktijk komen sterk reflecterende oppervlakken niet veel voor in de riole-ring, dus dit hoeft niet direct een beperking te zijn. Figuur 3.5 en 3.6 tonen de resultaten van experimenten met een loshangende rubbering en een binnenband in het riool.

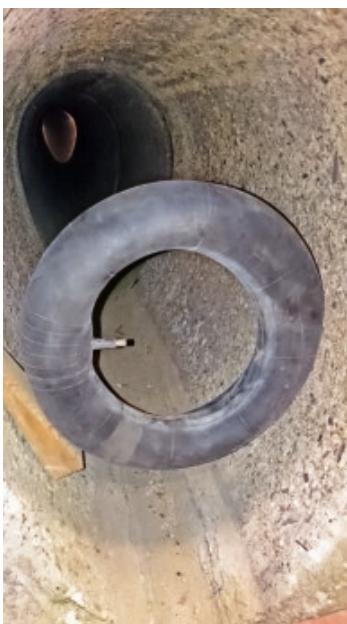
Figuur 3.6 Object (binnenband) in riool: foto (links) en gemeten profiel met laser (rechts)
