Handreiking inventarisatie en inspectie persleidingen

Cornelis de Haan, (Partners4UrbanWater), Jeroen Langeveld (Partners4UrbanWater/TU Delft), Wybo Kuperus (Gemeente Rotterdam), Rien van Wanrooy (Waterschap Brabantse Delta), Ton Beenen (Stichting RIONED)

Het inspecteren van persleidingen is, anders dan bij vrijvervalriolering, (nog) geen routinematige activiteit van de leidingbeheerders. Het belang hiervan zal in de komende jaren toenemen. Om dit te faciliteren is een handreiking ontwikkeld voor inventarisatie en inspectie van persleidingen [1]. Dit artikel beschrijft de opzet en achtergronden van deze handreiking.

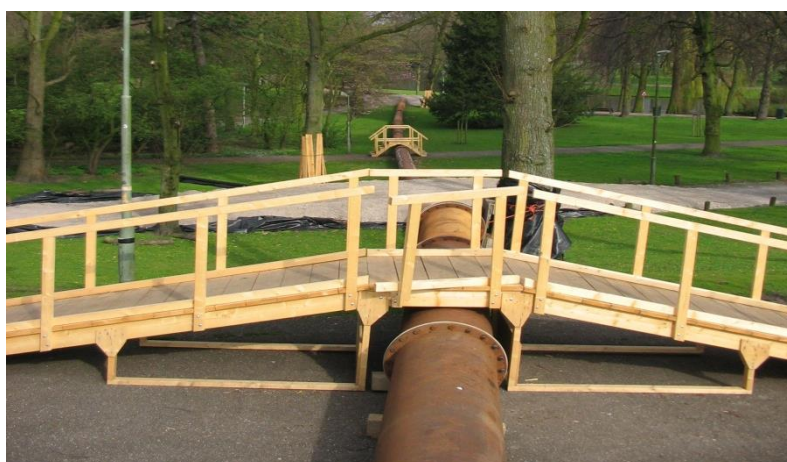
Afbeelding 4. Omleiding afvalwater soms duur en gecompliceerd

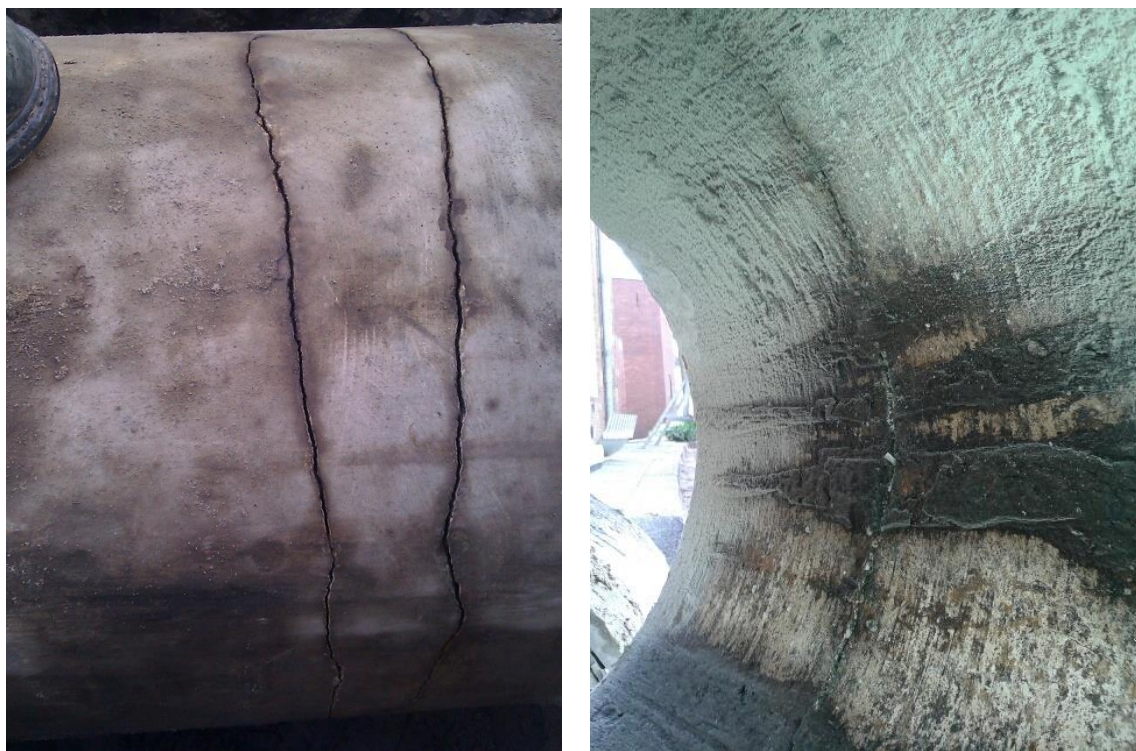
Vrij snel na de inspectiewerkzaamheden heeft een faalgebeurtenis (leidingbreuk) plaatsgevonden (zie afbeelding 6). De leiding was gebroken nabij de overgang staal-beton bij de teen van de dijk. Met de kennis van nu had de gemeente liever een dichtheidstest gedaan dan een visuele inspectie.

Afbeelding 6. Gebroken persleiding. Links: buitenkant, rechts: binnenkant

Uit de beschikbare gegevens die bij de inventarisatie over deze leiding zijn verzameld, volgt dat alle faalmechanismen relevant zijn. Ten gevolge van zettingen, vooral nabij de overgang tussen grondlichamen kunnen voegverbindingen open komen te staan, waardoor lekkage kan optreden en de leiding gevoelig is voor constructief bezwijken. Deze leiding heeft laten zien dat ook bij persleidingen de daadwerkelijk aanwezige leidingen en aansluitingen anders kunnen zijn dan volgt uit het dossier.

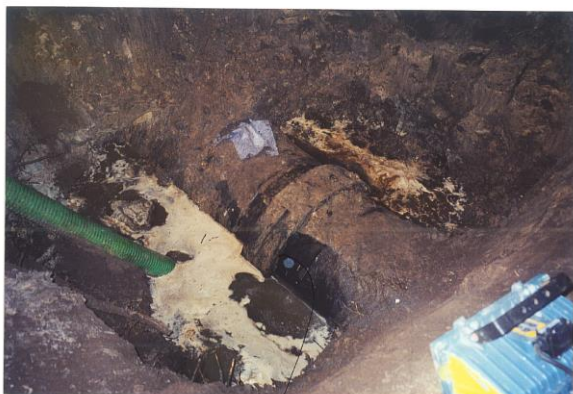
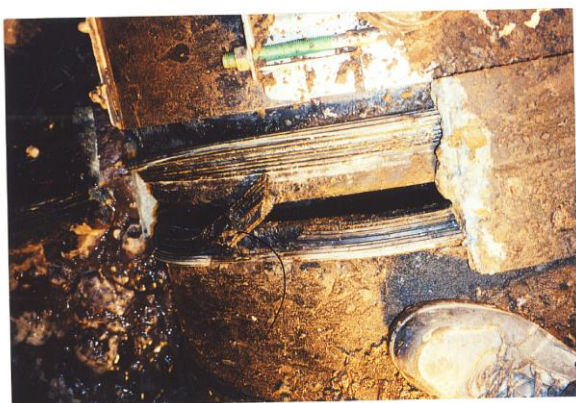
De leiding heeft in februari 1999 gefaald door lekkage bij een voegverbinding (zie afbeelding 7).

plaats van de lek.

de paas is gekeetelijk gescheurd.

Afbeelding 7. Lekkage persleiding Dongen in 1999

Uit de beschikbare gegevens die bij de inventarisatie over deze leiding zijn verzameld, volgt dat op zetting na alle faalmechanismen relevant zouden kunnen zijn. Lekkage is in het verleden aan de orde geweest en de ervaring leert dat verbindingen niet altijd even betrouwbaar zijn. De in 2014 uitgevoerde visuele inspectie bevestigt dit beeld. Aantasting van AC-beton is in principe mogelijk, terwijl een verminderde hydraulische functionaliteit in het verleden de aanleiding is geweest om regelmatig te piggen.

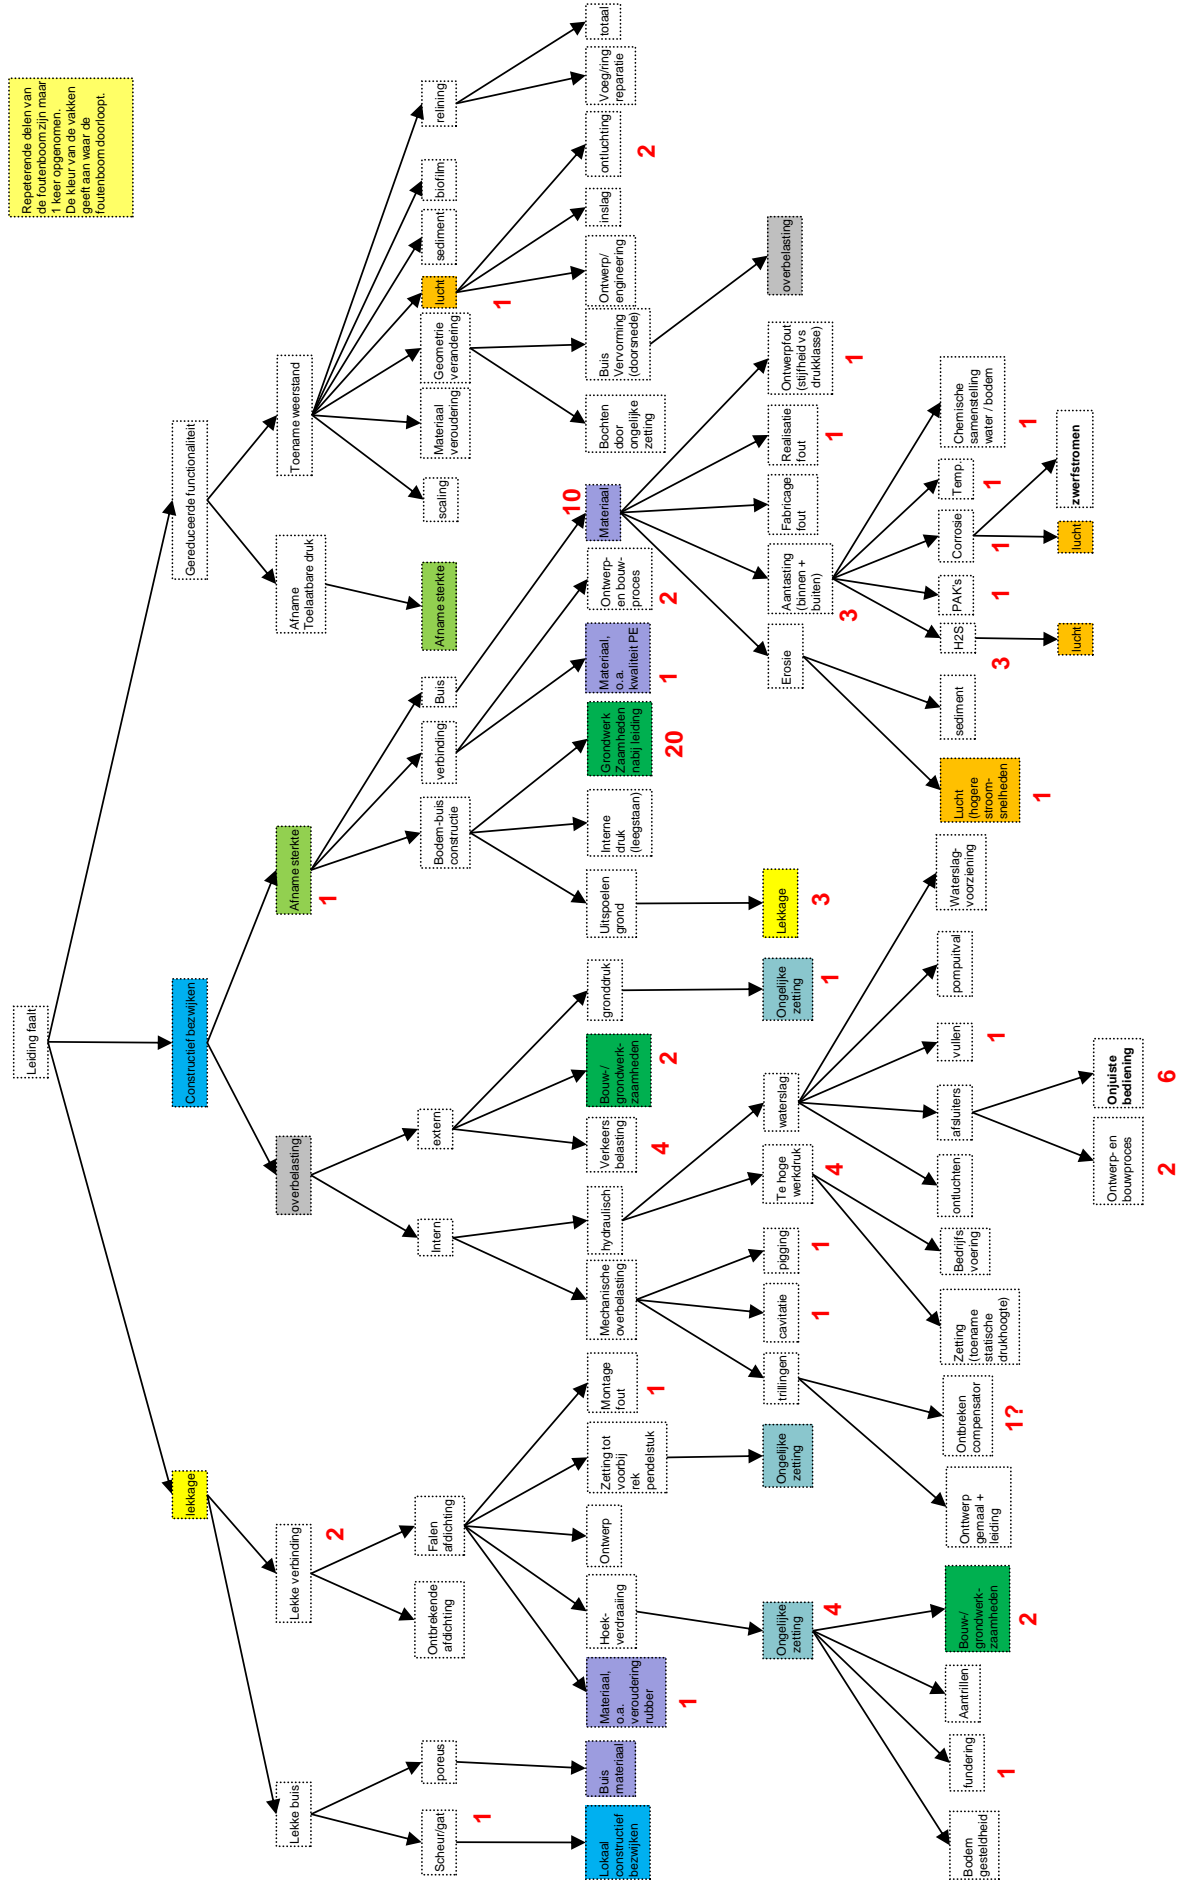
Afbeelding 2 geeft de volledige foutenboom weer. Deze is voor het overzicht aan het einde van dit artikel opgenomen.

Falen is veelal het gevolg van een combinatie van factoren, hoewel het in de praktijk moeilijk is om de daadwerkelijke combinatie van oorzaken te achterhalen. Dit maakt het kwantificeren van de bijdrage van verschillende factoren op basis van historische faalgebeurtenissen lastig. In de foutenboom is met rode getallen weergegeven hoe vaak een gebeurtenis is genoemd door respondenten en in de vragenlijst (zie afbeelding 2). Deze rode getallen bieden een eerste aanzet voor het verkennen van het relatieve belang van de verschillende gebeurtenissen voor falen en daarmee uiteindelijk voor een inspectie- en onderzoeksplan.
