**Zandsuppletie in de Leuvenumse beek:
monitoring van de fysische en biologische effecten 2014-2015**

**Zoetwatersystemen, Alterra Wageningen UR
April 2016**

Ralf C.M. Verdonschot, Dorine D. Dekkers, Anna A. Besse-Lototskaya & Piet F.M. Verdonschot

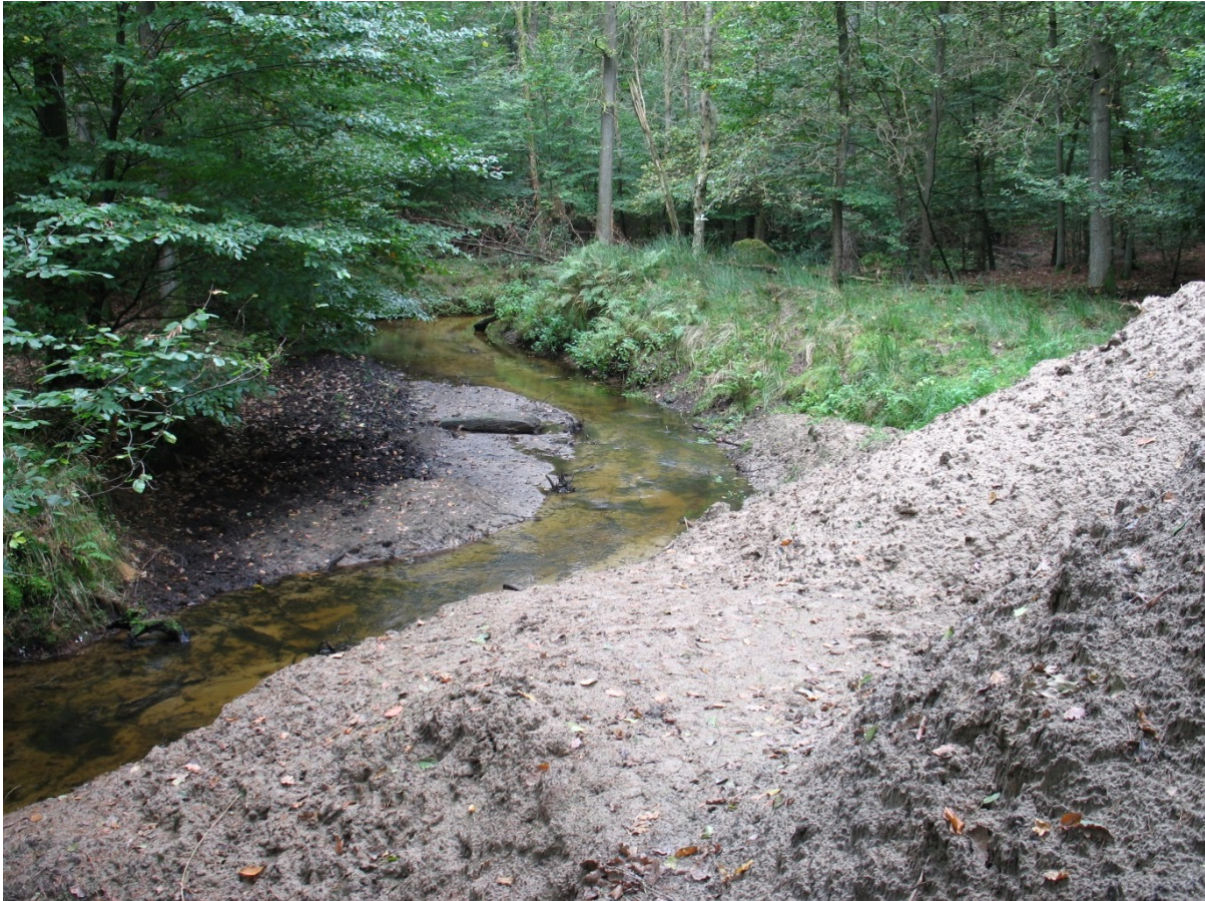
Foto 1.1. *Suppletielocatie ter hoogte van De Doorbraak (oostelijke tak). Het zand wordt met behulp van een kraan opgescheept uit de zandberg en vervolgens in de beek gestort, net zolang totdat er te veel stuwing bovenstrooms optreedt.*

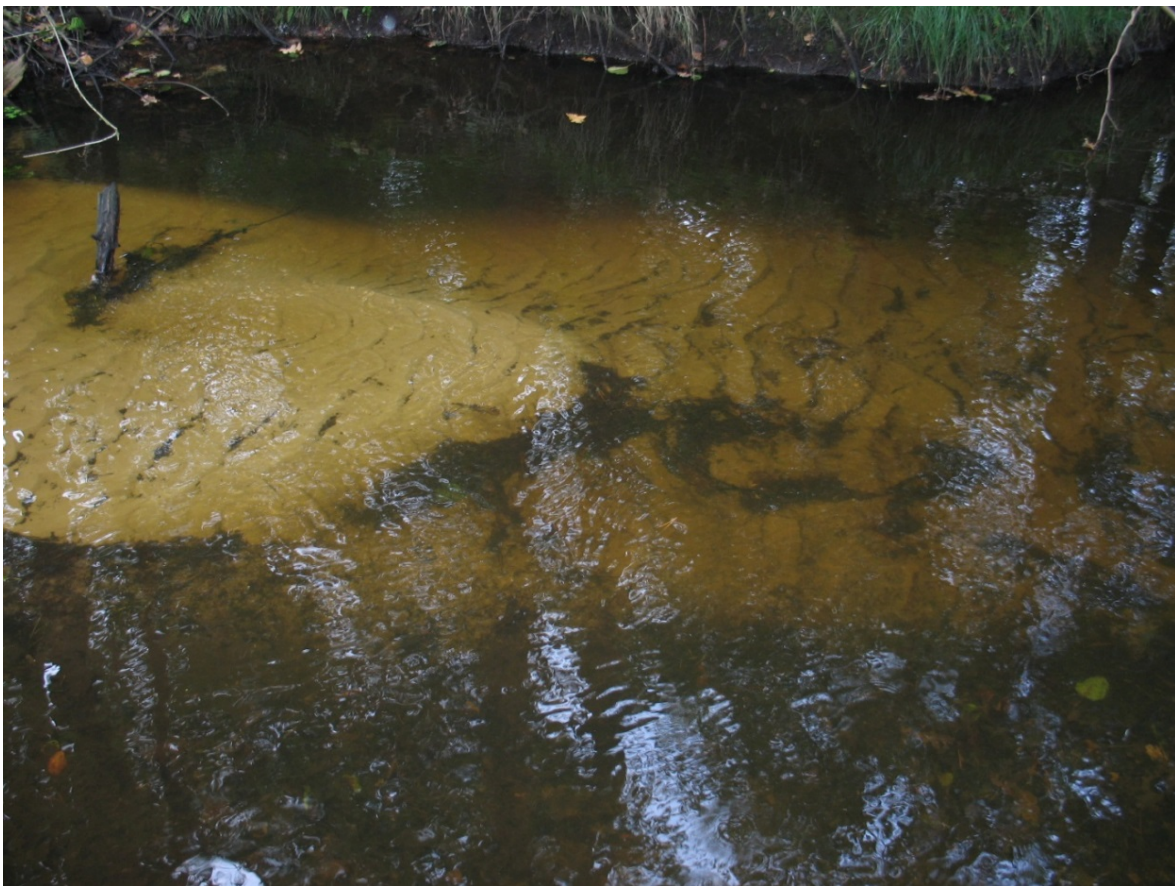
Foto 1.2. Zandtong benedenstrooms van de suppletielocatie. Deze tong vormt een steeds verder naar benedenstrooms opschuivend zandfront, net zolang totdat een obstakel wordt bereikt en zich een nieuw evenwicht kan instellen.

zwaardere materiaal over de bodem schuivend, in de vorm van een zandtong, naar benedenstrooms wordt verplaatst (Foto 1.2). Zo'n zandtong bestaat uit een geleidelijk oplopende helling aan de bovenstroomse zijde, waar de zandkorrels door de stroming van het water langzaam naar boven overheen rollen, om vervolgens aan de stroomafwaartste zijde naar beneden te vallen (Gordon et al., 2004). De bovenstroomse zijde is zeer stabiel en compact, de benedenstroomse steile zijde in eerste instantie zeer los. De beek snijdt zich dus bovenstrooms in de zandtong in, terwijl verder benedenstrooms (waar de stroomsnelheid lager is) de beekbodem omhoog komt door het aangevoerde materiaal. Dit proces gaat net zolang door totdat het evenwicht weer hersteld is en er een redelijk vloeiende beekverhanglijn is ontstaan. Zonder obstakels zou het toegevoegde zand dus uiteindelijk benedenstrooms in het Veluwemeer terecht komen. Echter, vaste obstakels in de beek of beekbodem stuwen het water op en zorgen eerder voor een vertraging van de stroomsnelheid. Fijn sediment slaat op deze plekken neer, grover sediment wordt tegengehouden. Gevolg hiervan is dat een nieuw evenwicht ontstaat met telkens een benedenstrooms obstakel als nieuw vast punt.

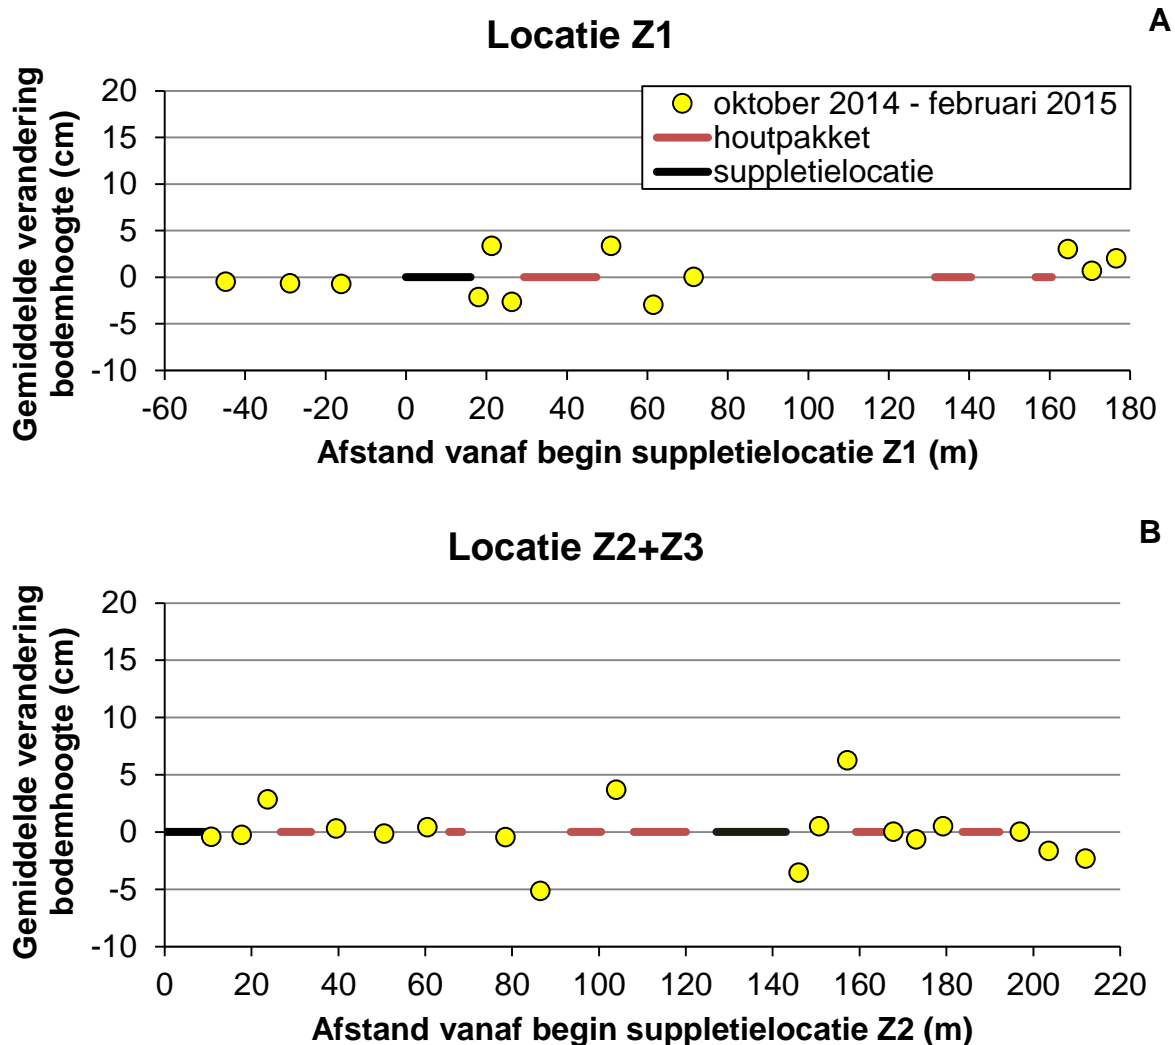
Figuur 2.3. Veranderingen in gemiddelde bodemhoogte tussen oktober 2014 en februari 2015. Op locatie Z1 (A) zijn ook drie dwarsprofielen bovenstrooms de suppletielocatie opgenomen. Op locatie Z1 is op 26 juni 2014 20 m³ gesuppleerd, op locatie Z2 twee maal 50 m³ op 15 maart en 26 juni 2014 en op locatie Z3 eenmalig 100 m³ op 26 juni 2014.

Omdat de metingen zijn gestart nadat er in het voorjaar 2014 al zand in de beek gesuppleerd was, is er in het onderzoek geen sprake van een zuivere uitgangssituatie. Daarom is de periode van negen maanden tussen de eerste twee suppleties in 2014 en de nieuwe ronde suppleties in 2015 gebruikt om een gevoel te krijgen van de veranderingen die optreden in de gemiddelde bodemhoogte. Deze periode kende drie duidelijke afvoerpieken (Figuur 2.2), waardoor er potentieel sedimentverplaatsing mogelijk was. De vergelijking van de situatie vier maanden na de suppletie en de situatie 8 maanden na de suppletie laat zien dat er schommelingen in de gemiddelde bodemhoogte op zijn getreden, zowel in de dwarsprofielmetingen direct na de suppletielocaties als verder benedenstrooms (Fig. 2.3). Bovenstrooms van Z1 is geen beïnvloeding van de gemiddelde bodemhoogte waargenomen (Fig. 2.3A). In hoeverre de schommelingen benedenstrooms van de suppletielocaties zijn toe te schrijven aan het inbrengen van zand is niet duidelijk, omdat ook veranderingen in ver benedenstrooms gelegen dwarsprofielen optraden, waar in het veld geen zichtbare invloed van de suppletie waarneembaar was. Mogelijk geven deze schommelingen voor een deel de 'natuurlijke' variatie in bodemhoogte weer, waarbij de bandbreedte kan worden afgeleid van de maximale verandering in de ver van de suppletielocatie af gelegen dwarsprofielen. Deze zogenoemde achtergrondverandering in bodemhoogte bedraagt circa 5 cm (Fig. 2.3B).

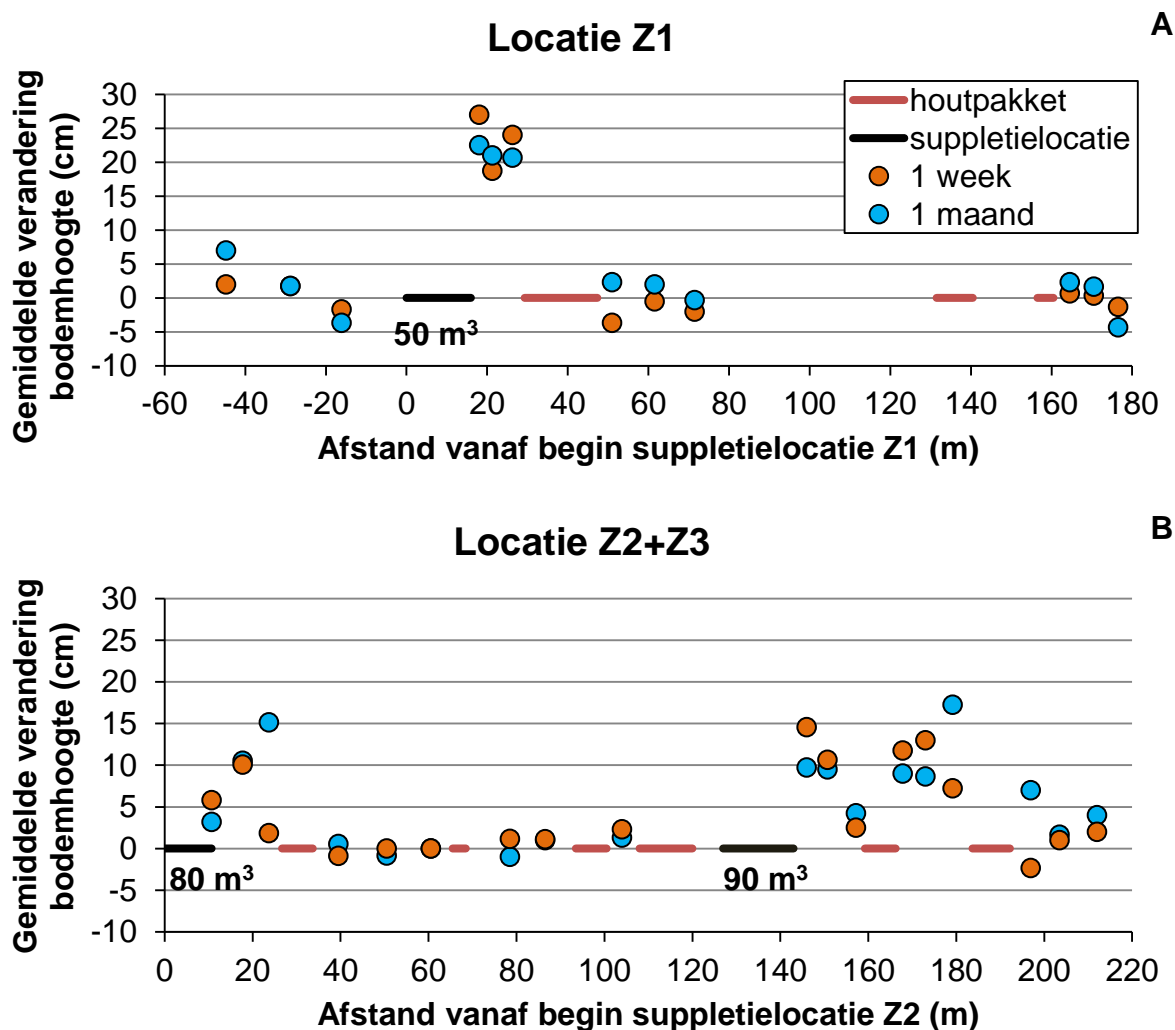
Figuur 2.4: Verandering in gemiddelde bodemhoogte in de beektrajecten 1 week (oranje bolletjes) en 1 maand (blauwe bolletjes) na de suppletie ten opzichte van de situatie 1 maand voor de suppletie. De getallen onder de zwarte lijnen (positie suppletielocaties in het beektraject) geven een schatting van de hoeveelheid ingebracht zand. Het aantal meetpunten in de dwarsprofielen bedroeg gemiddeld 3,3 in Z1, 7,2 in Z2 en 4,6 in Z3.

Op 17 maart 2015 vond de eerste suppletie plaats waarbij we beschikten over gegevens over de bodemhoogte voorafgaand aan het inbrengen van zand. Om te bekijken of de grootste veranderingen binnen korte tijd of pas later optraden, werd zowel 1 week na het suppleren als 1 maand later de bodemhoogtes in de dwarsprofielen gemeten (Fig. 2.4). Tussen beide metingen was er sprake van een afvoerpiek ($0,57 \text{ m}^3/\text{s}$), waardoor potentieel sedimentverplaatsingen mogelijk waren. Als we de bandbreedte van 5 cm aanhouden als achtergrondvariatie, dan is duidelijk na 1 week een sterke stijging van de gemiddelde bodemhoogte te zien tussen de suppletielocatie Z1 en het eerste houtpakket (Fig. 2.4A). Na 1 maand neemt de bodemhoogte weer hier licht af, ofwel omdat zand naar benedenstrooms verplaatst, ofwel door zetting en klink. Opvallend is een verandering in bodemhoogte op het meest bovenstroomse punt ten opzichte van Z1, waar de gemiddelde bodemhoogte een kleine stijging liet zien. Zowel suppletielocatie Z2 als Z3 laten een vergelijkbare sterke stijging zien 1 week na het suppleren (Fig 2.4B). Op deze twee locaties is duidelijk in de opeenvolgende dwarsprofielen te zien dat het zand zich na 1 maand verder naar benedenstrooms heeft verplaatst ten opzichte van de situatie na 1 week. Met name in Z3 neemt in de bovenstroomse dwarsprofielen de gemiddelde bodemhoogte af, terwijl benedenstrooms de bodemhoogte stijgt. In de verder benedenstrooms gelegen dwarsprofielen is deze stijging niet duidelijk terug te zien, wat aangeeft dat het zand naar benedenstrooms opschuift. De snelheid waarmee de zandtong zich heeft verplaatst tussen maart en april 2015 is lastig in te schatten op basis van de dwarsprofielen. Op basis van de dwarsprofielen met de grootste veranderingen in bodemhoogte van erosie naar sedimentatie lijkt dit maximaal enkele tientallen meters te zijn.

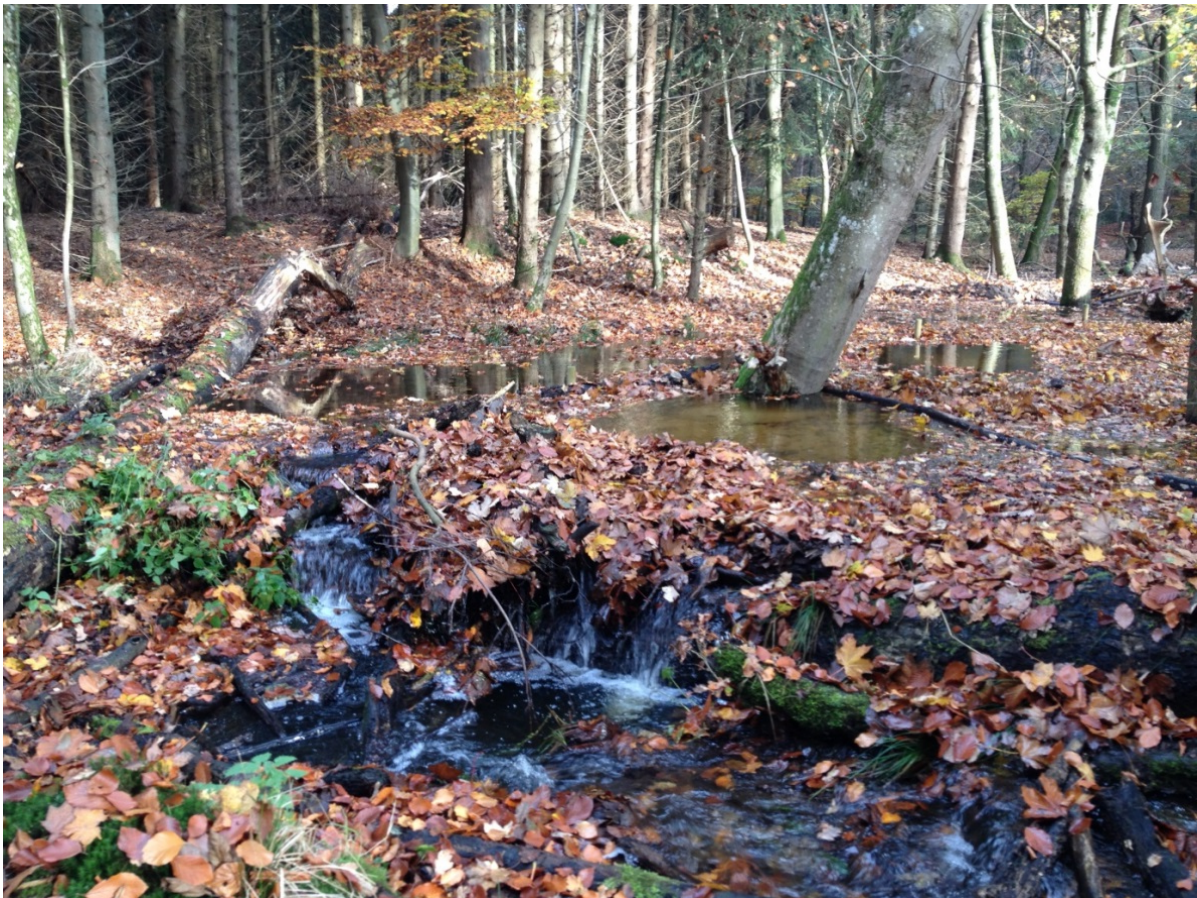
Foto 2.1. *Situatie in november 2015 tussen suppletielocatie Z1 en het eerste benedenstroomse houtpakket. De beekbodem is omhoog gekomen tot vrijwel de bovenzijde van het houtpakket (maximaal 58 cm), waarschijnlijk geholpen door de verdichting van het pakket door bladval. Door opstuwning is de beek buiten zijn oevers getreden en vindt via diverse stroompjes zijn weg door het beekdal: beek en dal zijn verbonden.*

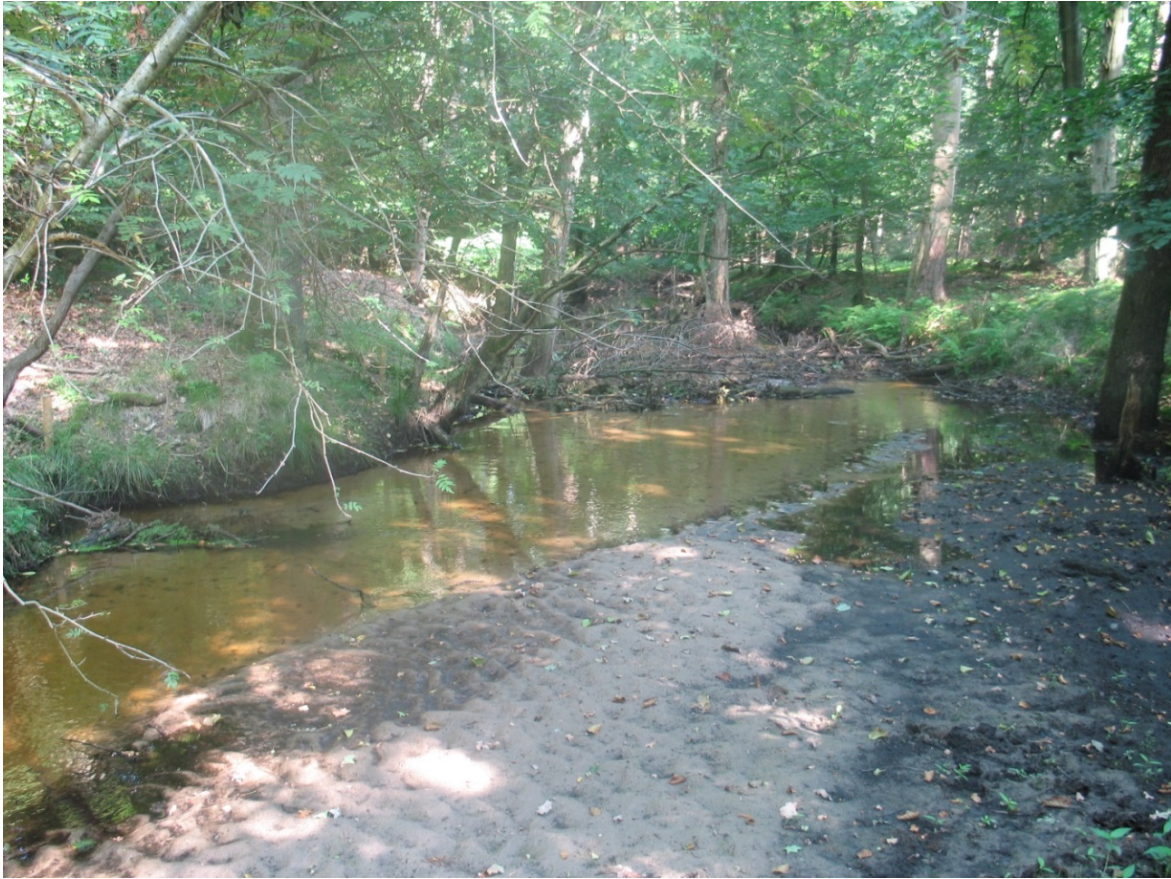
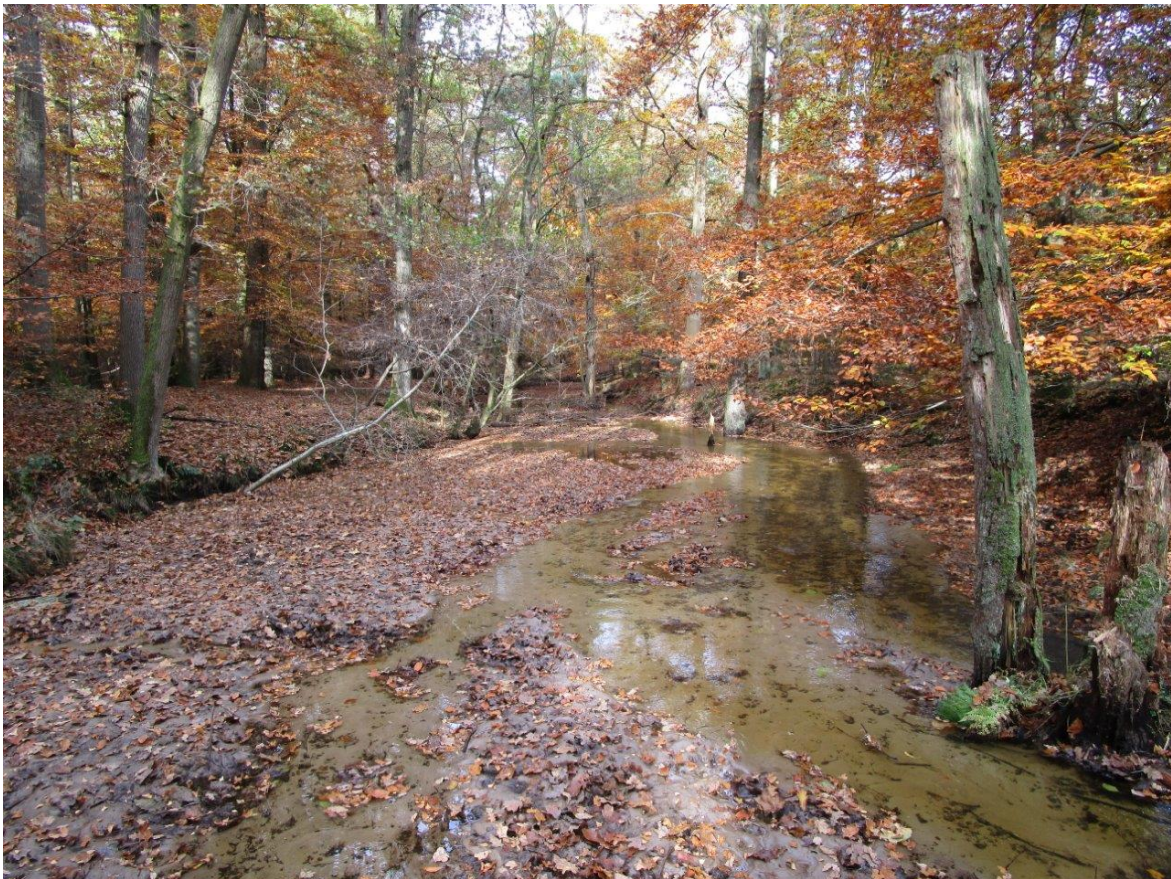
Foto 2.2. Traject benedenstrooms suppletielocatie Z2 in augustus (boven) en november (onder) 2015. De geul heeft zich verlegd van de ene naar de andere oever.

benedenstreams Z2 maakte ook een verplaatsing van de stroomgeul mogelijk, die zich na de laatste suppletie van de ene oever naar de andere oever verlegde (Figuur 2.6, Foto 2.2). De situatie op Z3 ontwikkelde zich anders dan op Z1 en Z2, omdat het zand zich hier veel sneller naar benedenstreams verplaatste. De houtpakketten leken hier minder als drempels te fungeren, waardoor het zand veel sneller naar benedenstreams werd verplaatst ten opzichte van Z1 en Z2 (Figuur 2.5B). In de zomer passeerde de zandtong al het meest benedenstroomse dwarsprofiel en de zandtong eindigde op basis van de visuele inschatting op 135 m benedenstreams van de suppletie. De maximale gemeten bodemhoogte bedroeg 31 centimeter en werd in november 2015 in het meest benedenstroomse dwarsprofiel gemeten (Z3.9C). Het hele traject was relatief gelijkmatig opgevuld (Foto 2.3): gemiddeld genomen schommelde in het hele traject de bodemhoogte rond de 26 centimeter (spreiding 23 – 31 cm).

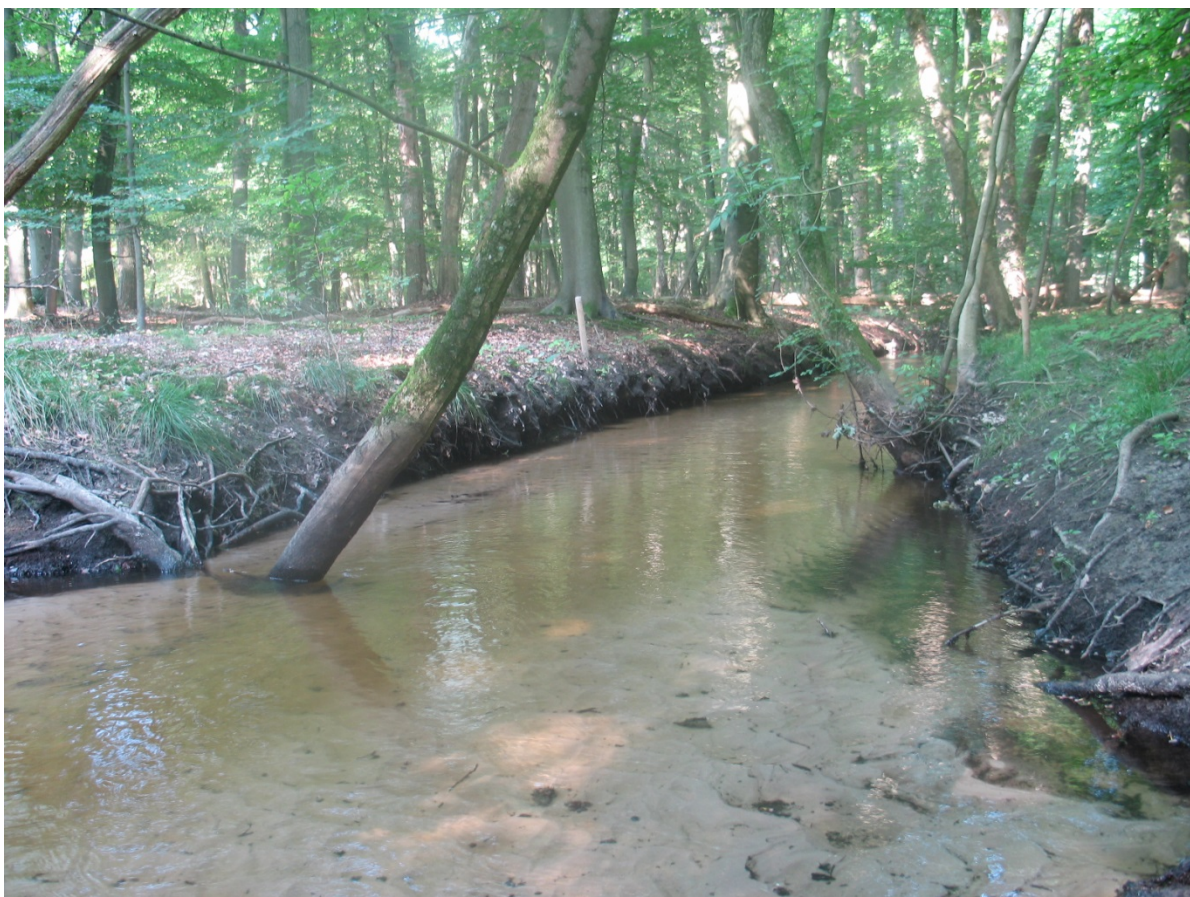
Foto 2.3. Traject benedenstrooms de suppletielocatie Z3, gelijkmatig met zand opgevuld.

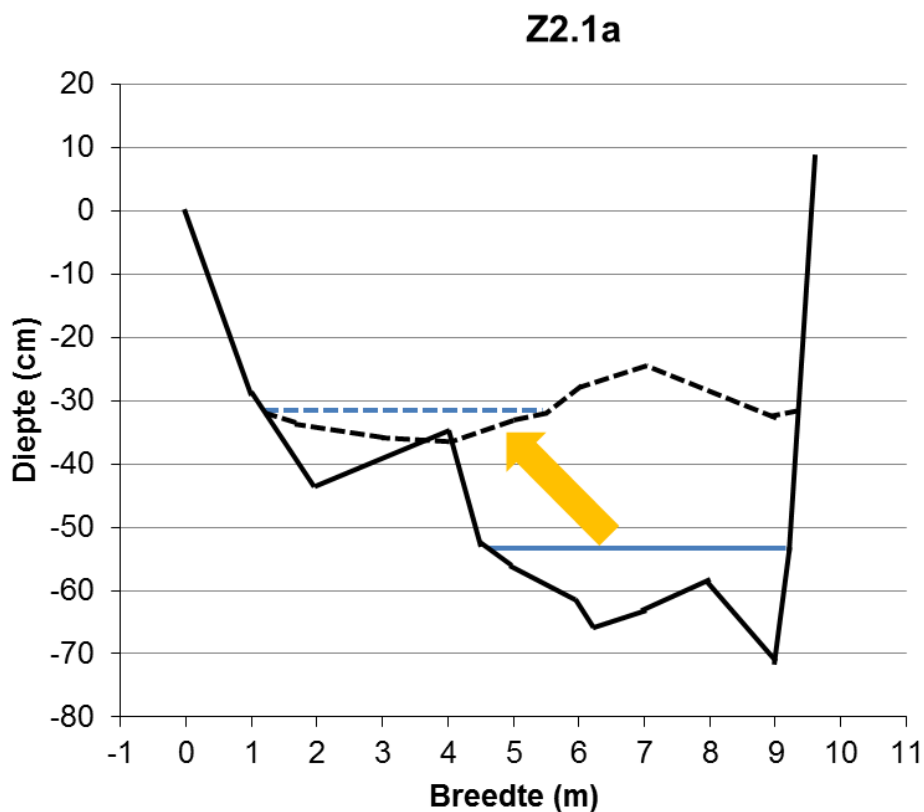
Figuur 2.6. Geulverlegging na bodemophoging benedenstrooms suppletielocatie Z2. Stippellijnen bodemprofiel en waterlijn (blauw) november 2015, ononderbroken lijnen situatie in oktober 2014.

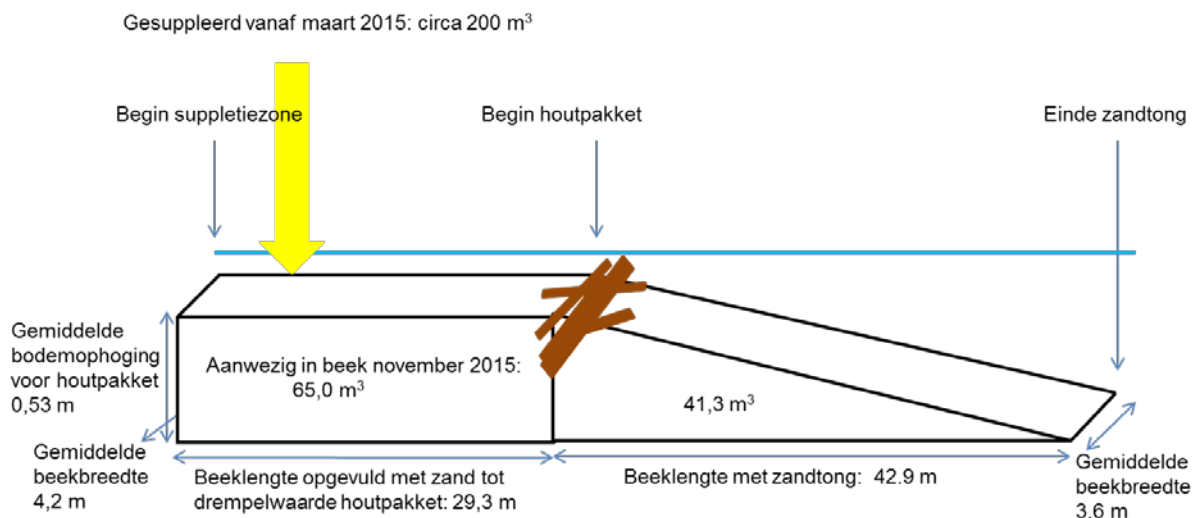
Figuur 2.7. Geschatte bodemophoging op suppletielocatie Z1 in november 2015 op basis van extrapolatie dwarsprofielmetingen met als uitgangssituatie februari 2015.

Voor Z1 en Z2 kan de inhoud van de zandtong globaal geschat worden op basis van de verzamelde gegevens, waarbij de beeklengte vanaf het begin van de suppletielocatie tot het begin van het houtpakket gezien wordt als volledig opgevuld, en de daaropvolgende tong als geleidelijk aflopend (Figuur 2.7, 2.8). Wanneer de vanaf de kant gesuppleerde volumes worden vergeleken met het geschatte volume in het water in de zandtongen van Z1 en Z2, dan bedraagt de afwijking tussen beide volumes respectievelijk 47% en 49%. Er zijn geen aanwijzingen dat het ontbrekende volume naar benedenstrooms is afgevoerd, omdat er geen sporen van het zand benedenstrooms zijn waargenomen (Tabel 2.2). Dit wil zeggen dat het verschil het gevolg is van de verwerking van het materiaal in de beek. Wanneer het zand in een beek wordt gestort, treedt er dus een herverdeling van het materiaal op waardoor het een andere pakking krijgt. Vergelijkbare waarden worden ook gegeven in andere onderzoeken naar de effecten van het storten van zand op het volume: storten van zand onder water kan een relatieve dichtheidsverandering (D_r) geven van 30 tot meer dan 50% (Veldhuis, 1992).

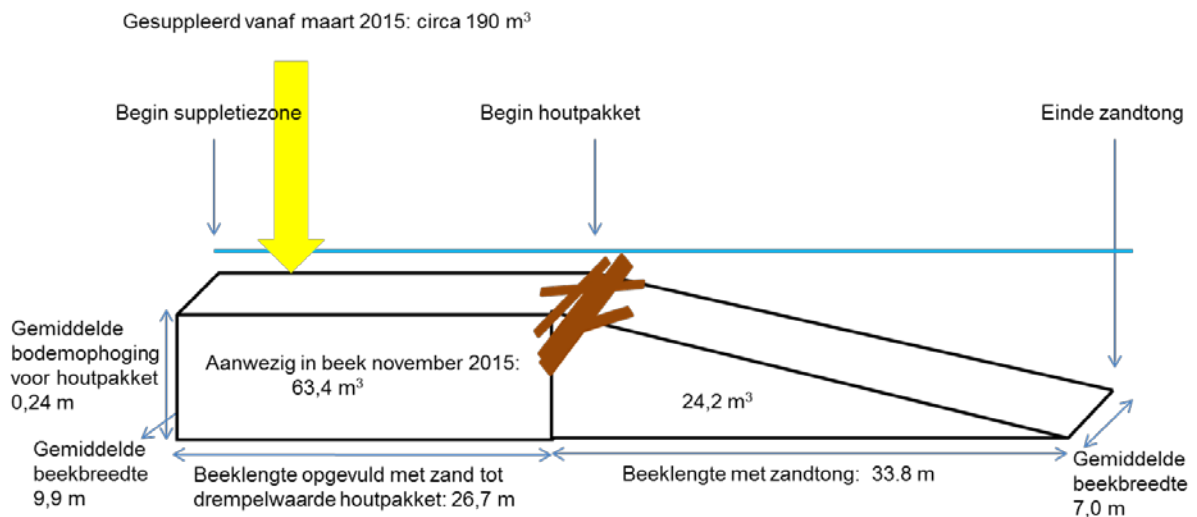
Figuur 2.8. Geschatte bodemophoging op suppletielocatie Z2 in november 2015 op basis van extrapolatie dwarsprofielmetingen met als uitgangssituatie februari 2015.

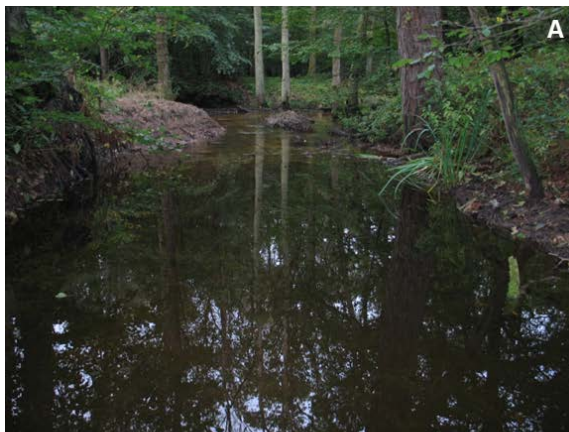
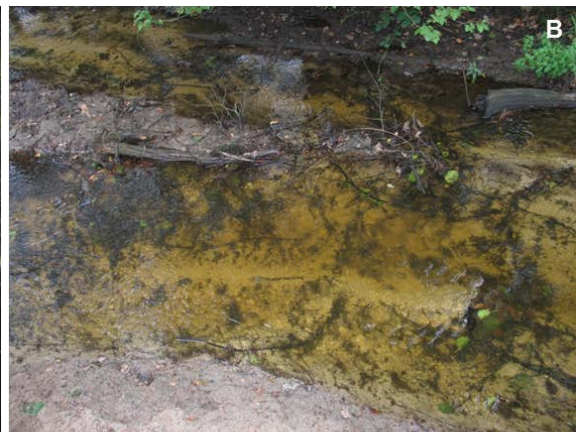
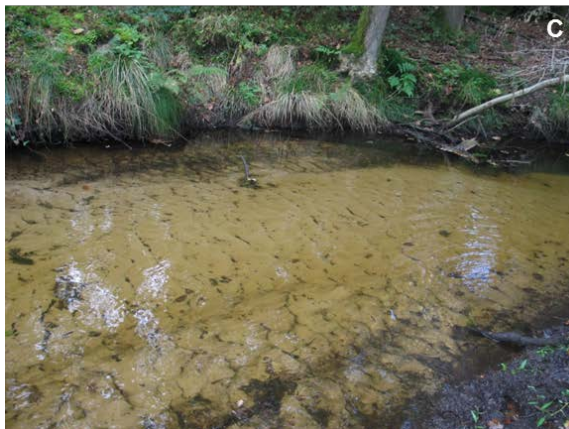
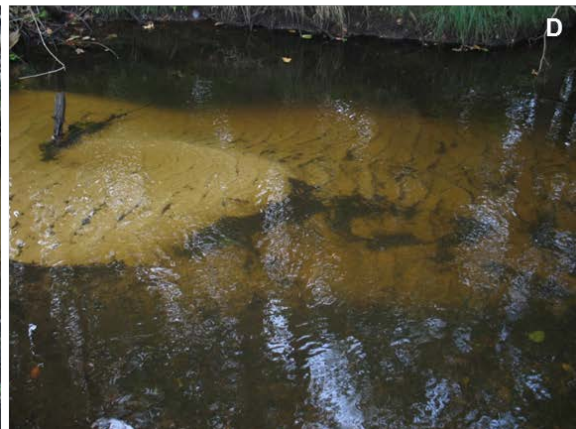
A. Bovenstroomse organische depositiezone

B. Suppletie; zandfront gepasseerd

C. Suppletie; in zandfront

D. Suppletie; vlak voor zandfront

Figuur 3.1. Monsterlocaties macrofauna per suppletielocatie: A.) Bovenstroomse organische depositiezone, B.) Heterogeen substraat na passage zandfront, C.) in het zandfront, D.) vlak voor zandfront. Ter controle zijn monsters genomen in de westtak van de Leuvenumse beek benedenstrooms van de Zandmolen. De blauwe pijl geeft de stromingsrichting aan.

De suppletie had invloed op de hydromorfologische omstandigheden in het omliggende beektraject (Figuur 3.1 en 3.2, Tabel 3.2). Net bovenstrooms van de suppletielocaties (de organische depositiezone A.) was sprake van een ophoping van een grote hoeveelheid fijne detritus. Ook was er een slappe bodem ontstaan. Op de plek waar het zandfront al gepasseerd was (positie B) waren de omstandigheden sterk veranderd ten opzichte van bijvoorbeeld de controle of de situatie in het zandfront. Deze zone werd gekenmerkt door een heterogeen substraat met naast de op de andere plekken ook voorkomende substraten zand, grove en fijne detritus en hout ook grindbankjes, pleksgewijze groei van draadalgen op de bodem en (deels door hout ingevangen) submerse vegetatie, bestaande uit Sterrenkroos (*Callitriche* sp.) en Grote waterranonkel (*Ranunculus peltatus* var. *heterophyllus*) (Foto 3.1). De stroomsnelheid was er relatief hoog ten opzichte van de andere plekken. Zoals te verwachten was in het zandfront (positie C) zand sterk overheersend. Het zandpakket had een hoge pakking. De controle en het traject net benedenstrooms het zandfront (positie D) waren vergelijkbaar qua substraatsamenstelling.

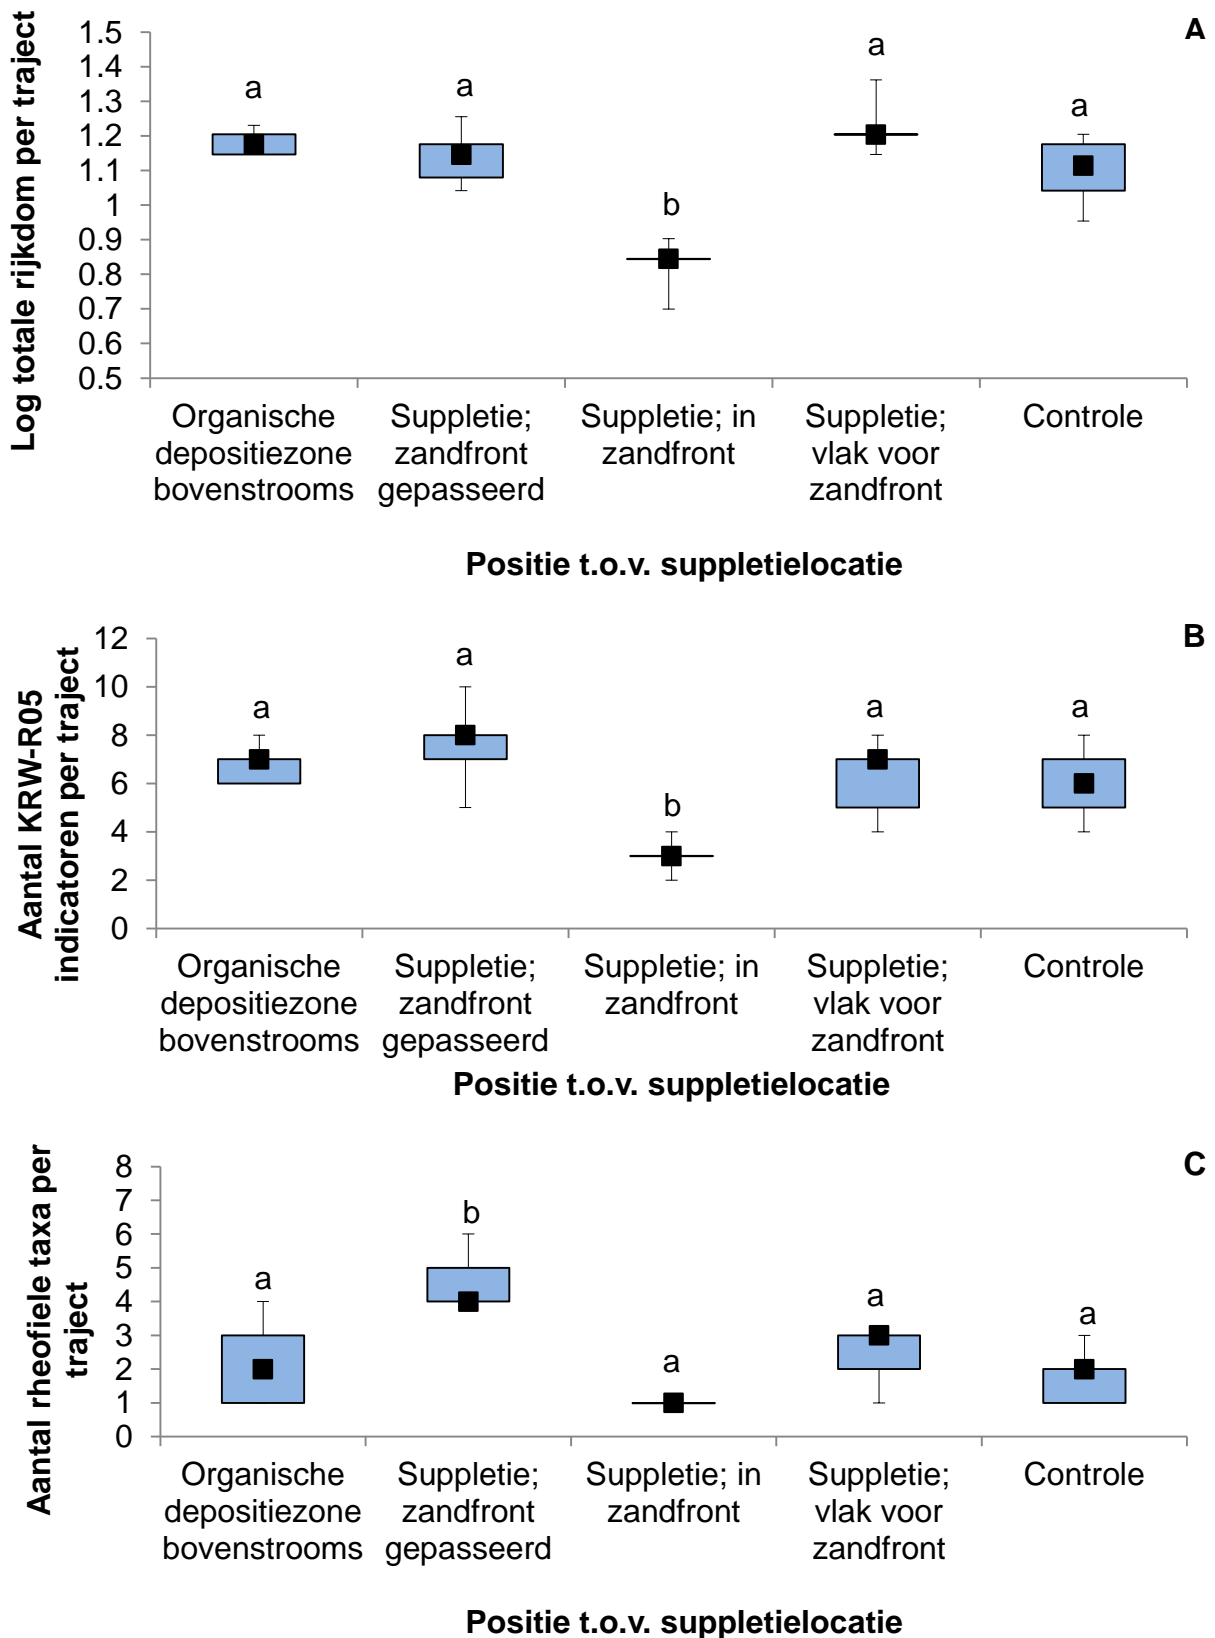
Figuur 3.3: Effecten van de zandsuppletie op macrofauna voor A.) de totale taxarijkdome en B.) het aantal positief kenmerkende taxa voor KRW-type R5 per traject. C.) het aantal rheofiele (stromingsminnende) taxa ($n = 5$). Boxen geven het 25-75% percentiel weer rondom de mediaan (zwarte vierkant) en de lijnen de minimum en maximum waarde. De gemiddelden voor trajecten met verschillende letters zijn significant verschillend.

In totaal werden 35 taxa waargenomen (Tabel 3.3). Het gemiddeld aantal taxa bleek significant lager in het zandfront (positie C.), terwijl de andere trajecten rondom de suppletie locaties en de controle niet onderling verschilden (Oneway ANOVA $F_{4,24} = 19,6$, $P < 0,001$; Figuur 3.3A). Een vergelijkbaar beeld kwam naar voren wanneer alleen het gemiddeld aantal taxa dat positief kenmerkend was voor het KRW watertype R5 werd bekeken (One-Way ANOVA: $F_{4,24} = 7,9$, $P = 0,001$; Figuur 3.3B). De organische depositiezone bovenstrooms van de suppletie locaties was niet armer aan (indicator)taxa, een bevinding in lijn met de resultaten van een veldexperimenteel onderzoek naar de effecten van stagnatie op de macrofauna van de Leuvenumse beek, waarin ondanks de depositie van fijn organisch materiaal vrijwel geen veranderingen in de levensgemeenschap optraden (Verdonschot et al., 2015).

De waargenomen hoge stroomsnelheden op positie B werden bevestigd door de aanwezigheid van een significant hoger aantal stromingsminnende taxa in vergelijking met de andere trajecten, waaronder de controle (Figuur 3.3C). Gezien de hogere dichtheden van stromingsminnende soorten op deze nieuw ontstane plekken verloopt de kolonisatie dus relatief snel. Wel is het belangrijk om te weten dat de aangetroffen soorten al bekend waren van binnen het stroomgebied van de Hierdense beek (Verdonschot et al., 2013), ze zijn dus afkomstig van omliggende trajecten. Deze kolonisatie verloopt in de Leuvenumse beek zeer snel; uit onderzoek aan opnieuw aangetakte meanders blijkt dat deze al binnen enkele weken door een aanzienlijk deel van de levensgemeenschap gekoloniseerd zijn (J. Westveer, Universiteit van Amsterdam; mond. med.).

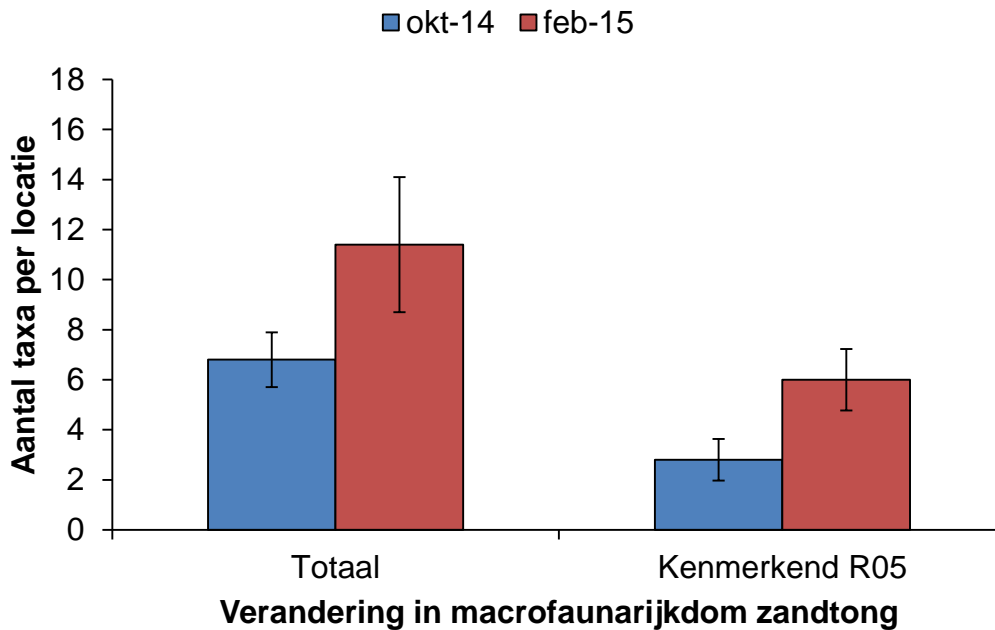
Figuur 3.5: Gemiddeld aantal macrofaunataxa op positie C. (in het zandfront) in oktober 2014 (4 maanden na suppletie) en februari 2015 (8 maanden na suppletie). Totaal = totaal aantal macrofaunataxa; kenmerkend R05 = aantal kenmerkende taxa voor KRW-type R05.

Acht maanden na het suppleren was de substraatsamenstelling veranderd ten opzichte van de situatie vier maanden na het suppleren (Tabel 3.4). De bedekking van grove detritus was significant toegenomen ten koste van de bedekking zand (Wilcoxon signed ranks test; $Z = -2,03$, $P = 0,042$). Ook waren er veranderingen in de levensgemeenschap opgetreden; er sprake van een significante toename van het totale aantal taxa (gepaarde t-test, $t = -3,57$, $P = 0,023$; Figuur 3.5, Tabel 3.5) en het aantal positief kenmerkende taxa in het zandfront (gepaarde t-test, $t = -3,72$, $P = 0,020$).

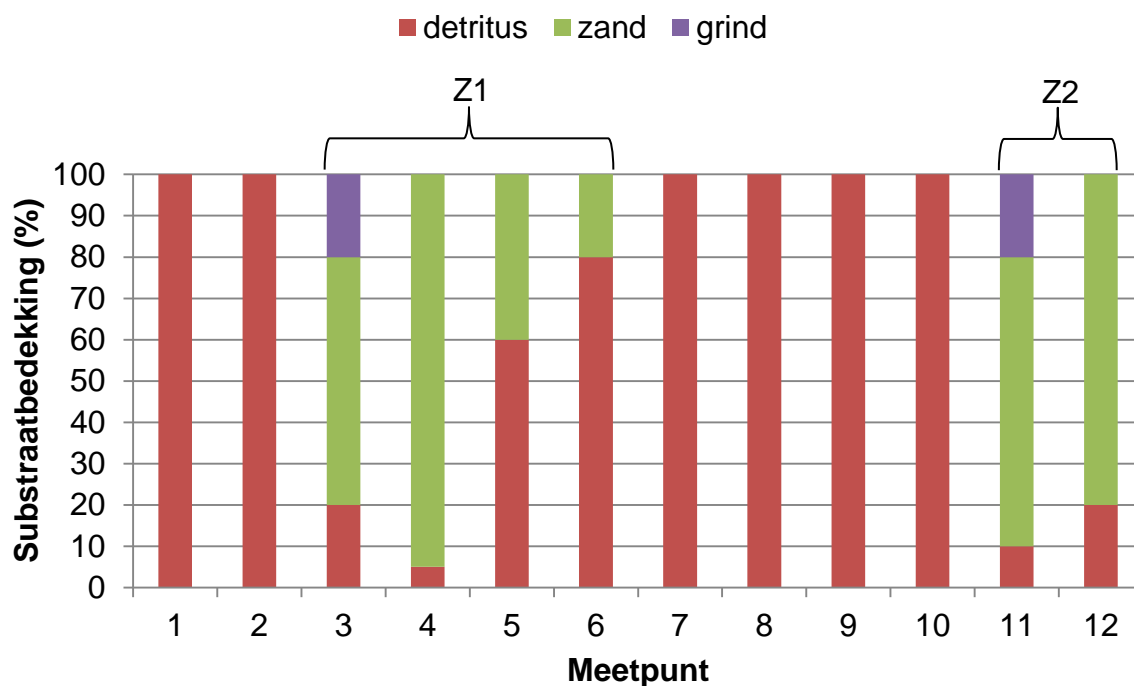
Figuur 4.1. Relatieve verdeling substraatbedekking per meetpunt. De meetpunten 3 t/m 6 liggen in de zandtong van suppletielocatie Z2. Meetpunten 11 en 12 liggen ter hoogte van suppletielocatie Z3.

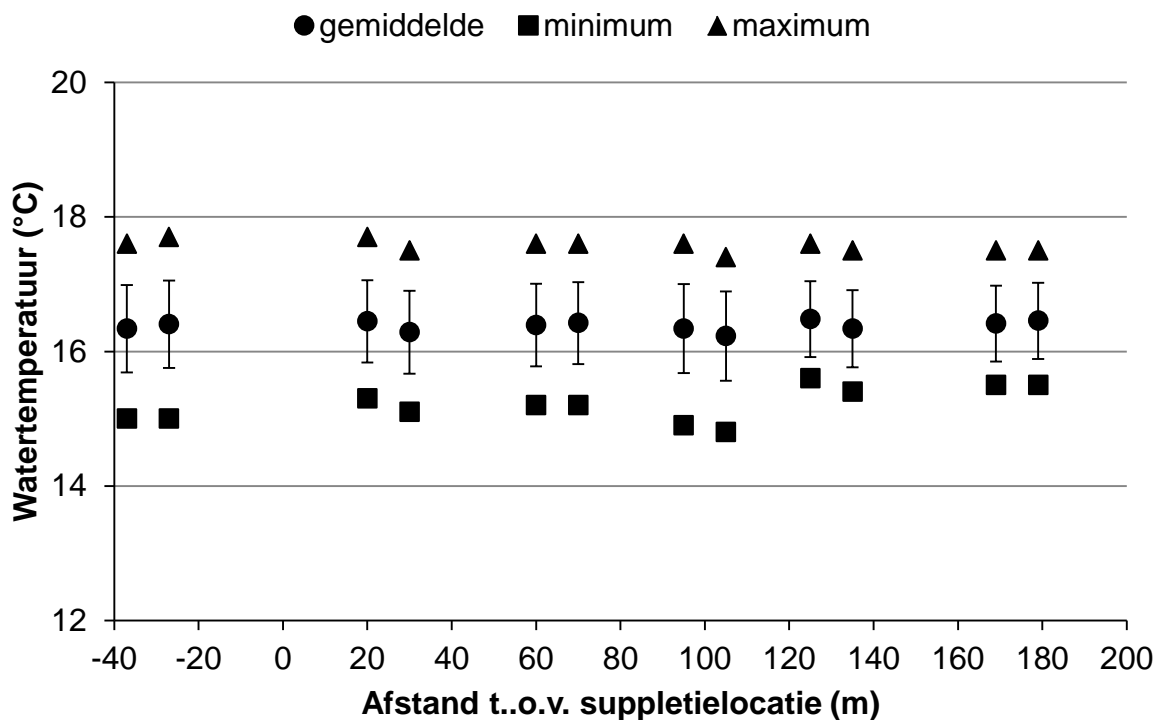
Figuur 4.2. Gemiddelde, minimum en maximum watertemperatuur op vijf centimeter boven het substraat op twaalf plekken ten opzichte van suppletielocatie Z1 tussen 24 en 28 augustus 2015 (op basis van twee metingen per uur).

Van 24 tot 28 augustus 2015 is een continue zuurstofmeting uitgevoerd in een transect met twaalf meetpunten, startend bovenstrooms van suppletielocatie Z1 en lopend tot aan suppletielocatie Z2. De meetpunten zijn zo gekozen dat er variatie in substraat en diepte aanwezig was (Figuur 4.1). Meetpunt 1 en 2 lagen in de organische depositiezone van suppletielocatie 1, meetpunt 3 op een plek waar het zandfront al gepasseerd was en een heterogeen substraat te vinden was, meetpunt 4 t/m 6 van in tot vlak voor de zandtong en meetpunten 7 t/m 10 in een relatief diepe organische zone. Met name meetpunt 9 lag in een dieper gedeelte met een maximaal gemeten waterdiepte van ongeveer 0,8 m. De laatste twee meetpunten lagen bij suppletielocatie Z3. Op elk meetpunt werd een Hach HQ40d met een LDO zuurstofsensoren aan een metalen pin op circa 5 centimeter boven het substraat geplaatst, die ieder half uur het zuurstofgehalte en de watertemperatuur registreerde. Het weer tijdens de meetperiode werd gekenmerkt door een relatief warme dag met een luchttemperatuur 25 °C en een dag met veel neerslag (12 mm) (Tabel 4.1). De watertemperatuur van de beek was gedurende de meetperiode zeer stabiel (Figuur 4.2).
