**Zandsuppletie in de Leuvenumse beek:
monitoring van de fysische en biologische effecten 2014-2015**

**Zoetwatersystemen, Alterra Wageningen UR
April 2016**

Ralf C.M. Verdonschot, Dorine D. Dekkers, Anna A. Besse-Lototskaya & Piet F.M. Verdonschot

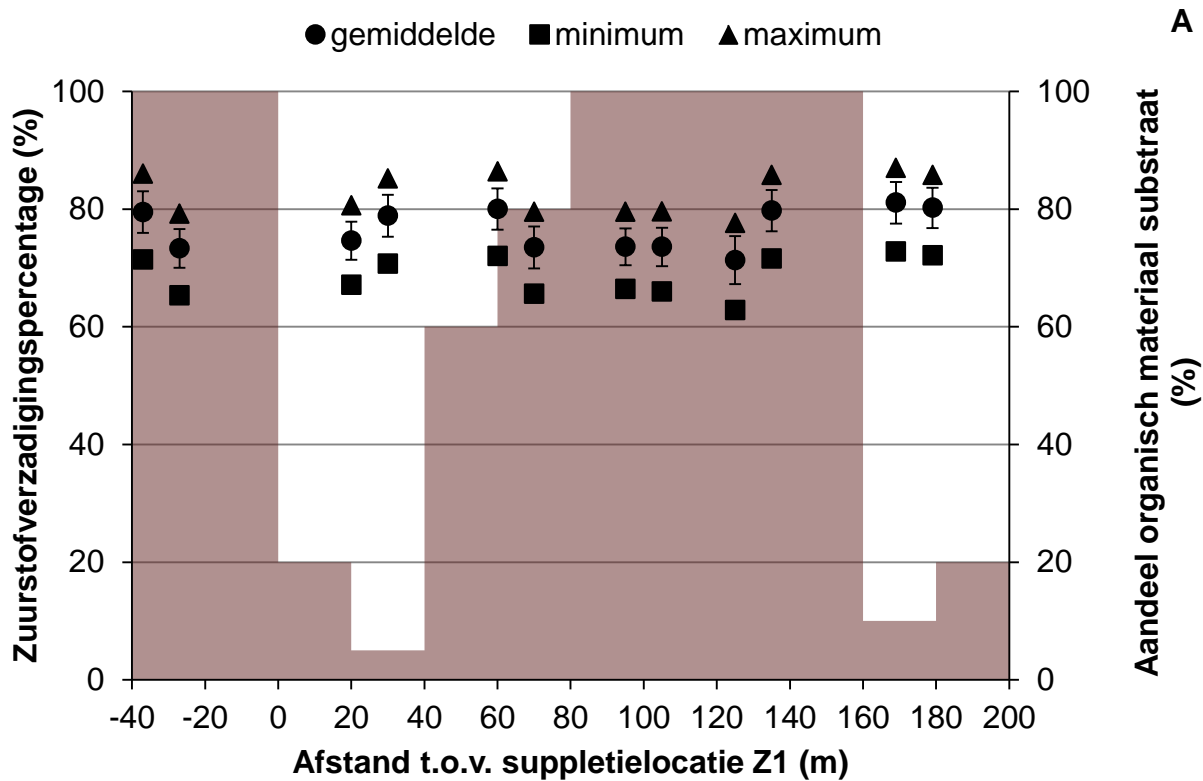
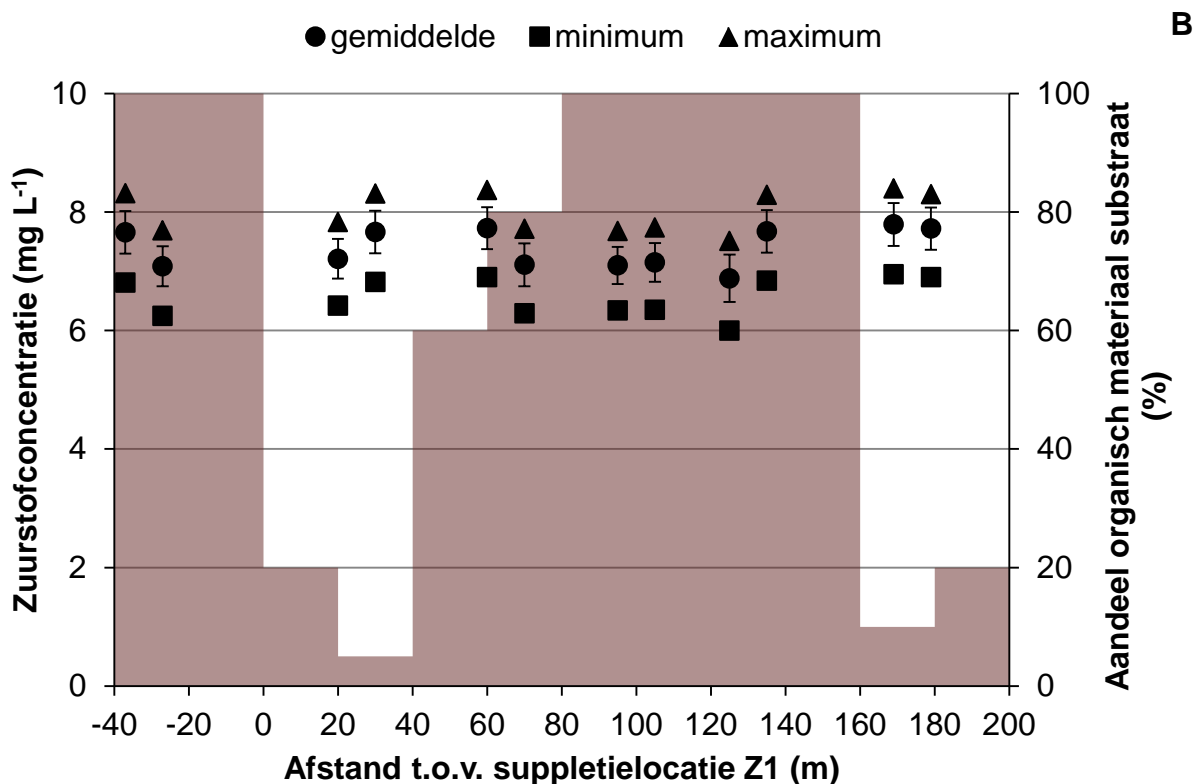
Figuur 4.3. Gemiddelde, minimum en maximum A.) zuurstofverzadiging en B.) zuurstofconcentratie op vijf centimeter boven het substraat op twaalf plekken ten opzichte van suppletielocatie Z1 tussen 24 en 28 augustus 2015 (op basis van twee metingen per uur). Het aandeel organisch materiaal op de bodem op de meetpunten is aangegeven met bruine balken.

Zowel het gemiddelde als het minimum zuurstofgehalte en zuurstofverzadigingspercentage in de beek was in de periode 24 tot 28 augustus 2015 op alle meetpunten hoog, gemiddeld tussen de 71 en 81% verzadiging (Figuur 4.3). Ter vergelijking, een zuurstofverzadiging tussen de 11-22% (1-2 mg/L bij 20°C) wordt gezien als kritiek voor beekmacrofauna (McCahon et al., 1991). Wanneer de concentratie opgelost zuurstof in de tijd uitgezet werd, bleek dat de zuurstofconcentraties op de verschillende meetpunten langs het transect dicht bij elkaar in de buurt lagen (Figuur 4.4). De laagste concentraties werden gevonden in de diepe put (meetpunt 9). De meetpunten in de organische zones en op de suppletieplekken lagen door elkaar. Er was dus geen sprake van een daling van de zuurstofconcentratie in de organische depositiezones, maar ook geen aanrijking met zuurstof in de ondiepe snelstromende delen op de plekken waar zand was gesuppleerd. Deze bevinding is in lijn met de resultaten van een veldexperimenteel onderzoek naar de effecten van stagnatie in de Leuvenumse beek, waarin ondanks de depositie van fijn organisch materiaal vrijwel geen veranderingen in de fysisch-chemische omstandigheden optraden (Verdonschot et al., 2015). Opvallend is dat er in de beek dikke lagen organisch materiaal op de bodem aanwezig zijn, maar dat deze kennelijk weinig zuurstof verbruiken uit de waterkolom. De sterk gebufferde en relatief lage watertemperatuur als gevolg van de zware beschaduwning van de beek in combinatie met relatief ondiep water met een continue doorstroming kan een rol spelen bij het relatief lage zuurstofverbruik, maar mogelijk hangt dit ook samen met de relatief slechte verteerbaarheid van het type blad waaruit de organische laag op de meeste plaatsen bestaat (eik, beuk). Aandachtspunt is een daling van het zuurstofgehalte op alle punten op 27 augustus, samenhangend met hevige regen en een afvoerpiek (Tabel 4.1, Figuur 2.2). Het lijkt erop dat een overstort (Elspeet), het inspoelen van materiaal vanaf de aanliggende gronden en/of het in suspensie raken van fijne deeltjes leidt tot een verhoogde consumptie van zuurstof in de waterkolom.

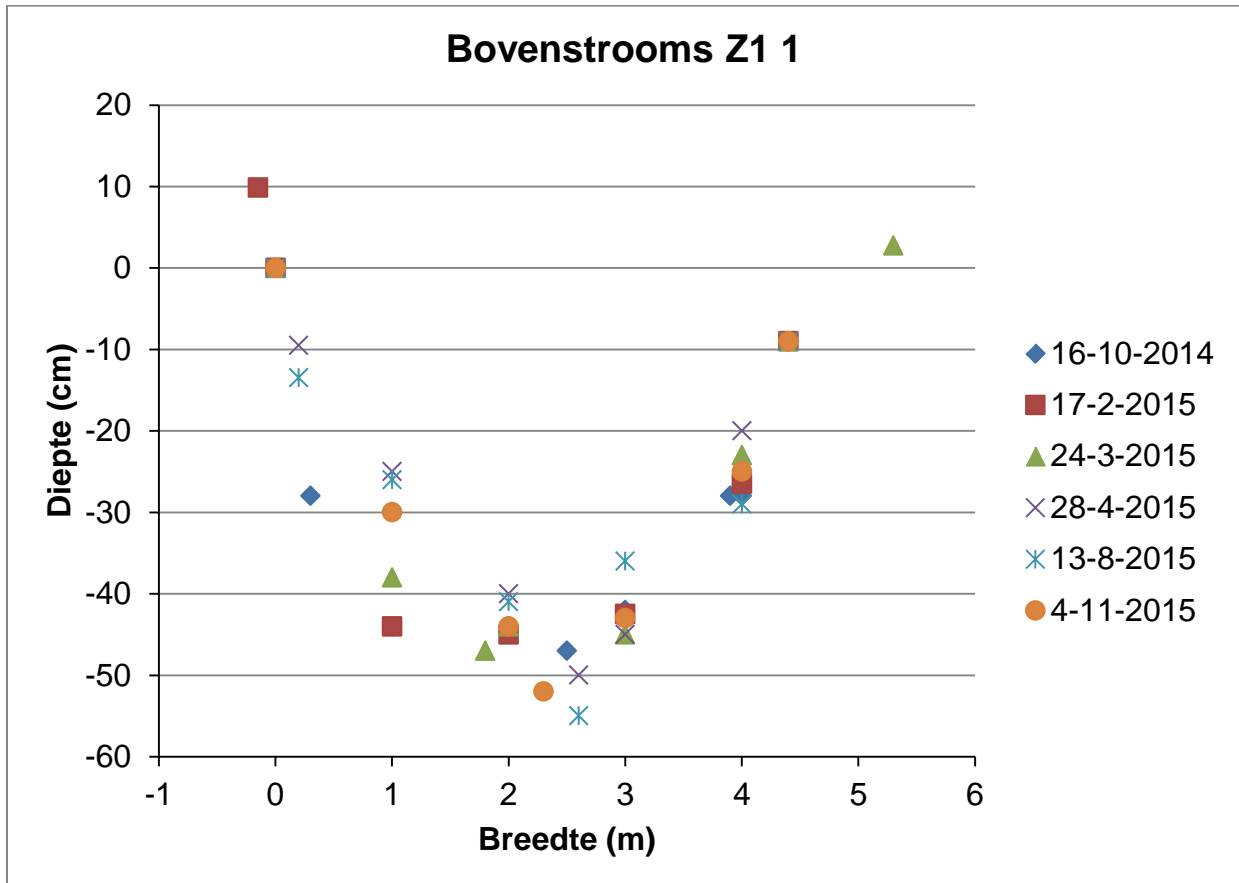
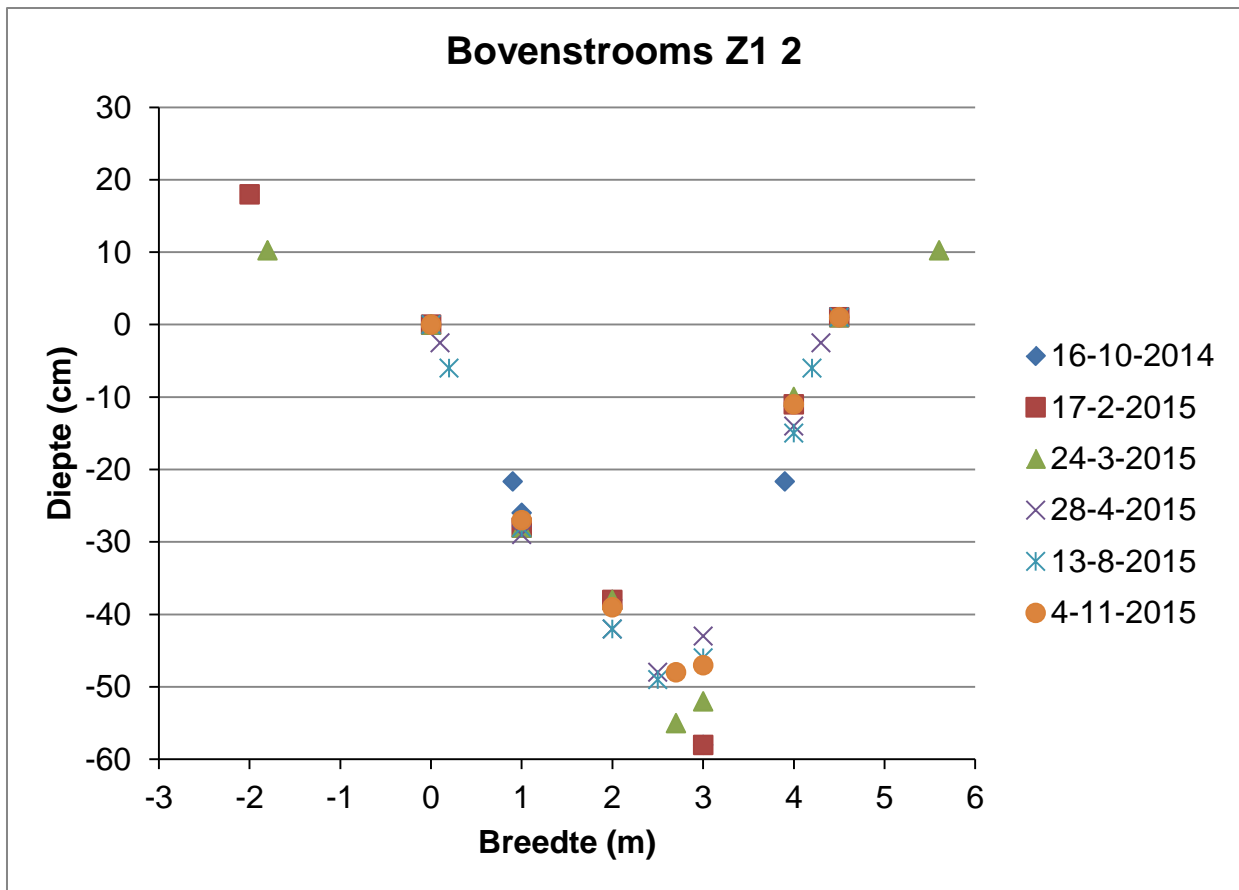
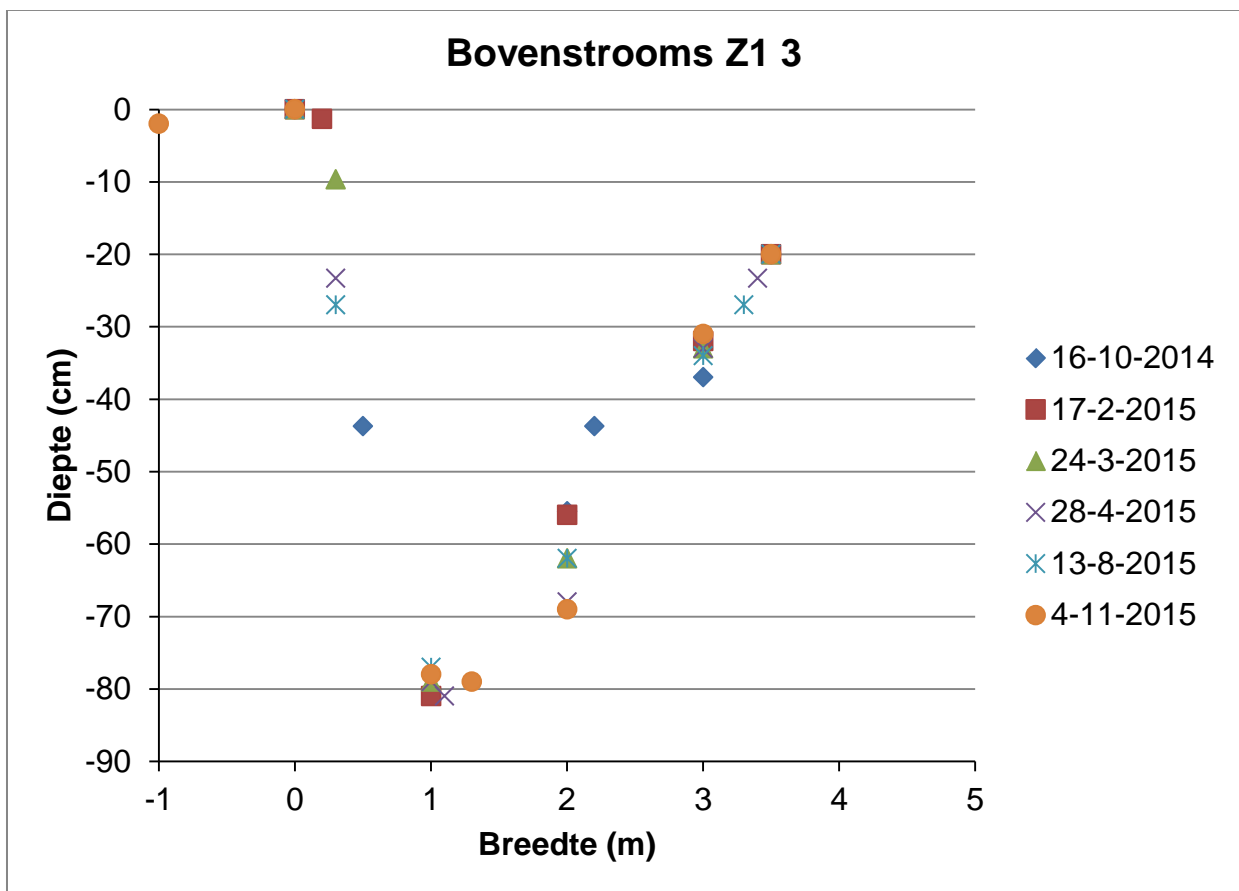
Bijlage 2

Overzicht van de veranderingen in het dwarsprofiel in de tijd per dwarsprofieltransect. De dimensies zijn gestandaardiseerd op het vaste ijkpunt op de linkeroever.

De verandering in bodemhoogte is in de tijd vastgelegd (Bijlage 2) en deze informatie is samengevat door de gemiddelde bodemhoogteverandering in de dwarsprofielen in de tijd te vergelijken. Hiervoor zijn verschillende meetmomenten bestudeerd: i) in de periode voorafgaand aan de suppleties van 2015 ('uitgangssituatie'), ii) het verschil 1 week en 1 maand nadat een suppletie is uitgevoerd, en iii) telkens 1 maand na de serie opeenvolgende suppleties in 2015. Tenslotte is een schatting gemaakt van de hoeveelheid zand die in de beek aanwezig was in november 2015 en deze getallen zijn vergeleken met de schatting van de hoeveelheid zand die in 2015 is gesuppleerd. Metingen werden altijd uitgevoerd in suppletieloze perioden, dus niet op het moment dat er zand werd ingebracht.
