# Het legendarische gat van Wormer: de oorsprong

**Geen mysterie, raketinslag, waterput of daliegat, maar ontstaan door droogte en scheurvorming in een verland petgat.**

**Louis W. Dekker<sup>1</sup> en Jan G. Wesseling<sup>2</sup>**

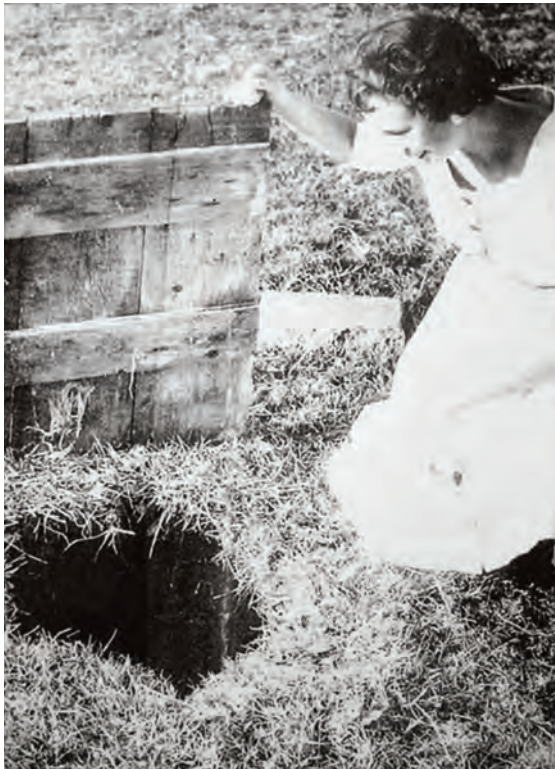
**Afbeelding 2:** Een buurtbewoonster bekijkt het 'Gat van Wormer' in september 1959 (foto: archief Noordhollands Dagblad)

's Morgens vroeg waren Jongert en zijn zoon een slootkant aan het schoonmaken in het land dat achter de burgemeesterswoning ligt. Op 2 meter afstand van de sloot ontdekten zij een opvallend vijfhoekig gat met scherpe kanten en gladde wanden met een doorsnede van 60 centimeter (De Waart e.a., 1959). Jongert stelde voor het gat dicht te gooien. Zijn zoon bepaalde met een ragebol dat het gat tenminste tweeëneenhalve meter diep was en er wel tien kruiwagens puin in konden. Hij vond het beter het gat voorlopig met een plank af te dekken en het eerst te melden op het gemeentehuis. Burgemeester A. Loggers was verrast en meteen geïnteresseerd, vooral omdat zijn echtgenote die nacht om circa 3 uur was wakker geschrokken door een sterk fluitend geluid vergezeld van een lichtflits. Ze hadden er verder geen aandacht aan geschonken omdat er geen auto of vliegtuig in de buurt zichtbaar was. De burgemeester voelde zich hierdoor persoonlijk bij het mysterie betrokken. Hij nam aan dat een geheimzinnig voorwerp uit de lucht het gat in de grond had geslagen en zou daarom verdere stappen ondernemen. Het verhaal ging als een lopend vuurtje door het dorp en daarmee begon de belangstelling voor 'het Gat van Wormer' (afbeelding 2).

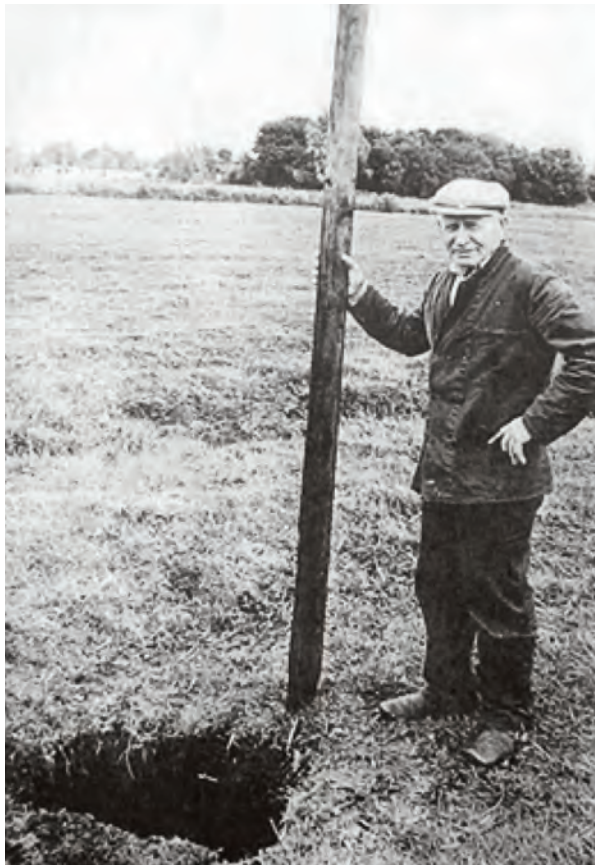
**Afbeelding 3:** Met deze lat liet Dokter de diepte van het gat van 19 augustus 1975 zien (foto: archief Noordhollands Dagblad)

Bijna zestien jaar later, op dinsdag 19 augustus 1975, was er plotseling weer een mysterieus gat in Wormer. Veehouder Willem Dokter aan de Dorpsstraat 321 wist niet wat hij zag en dekte het direkt af met planken. De dag ervoor had hij nog met een zware trekker en een mestkar over het perceel gereden en niets gezien. Het gat had een doorsnede van 65 centimeter en was nagenoeg rond (Zethoven, 1975). Het lag 4,5 meter naast een sloot en een lat van 2,5 meter verdwijnt moeiteloos in het gat (afbeelding 3). Er kwamen geen sporen van opgespatte grond rondom het gat en geen verbrandingsverschijnselen in de wand van het gat voor.

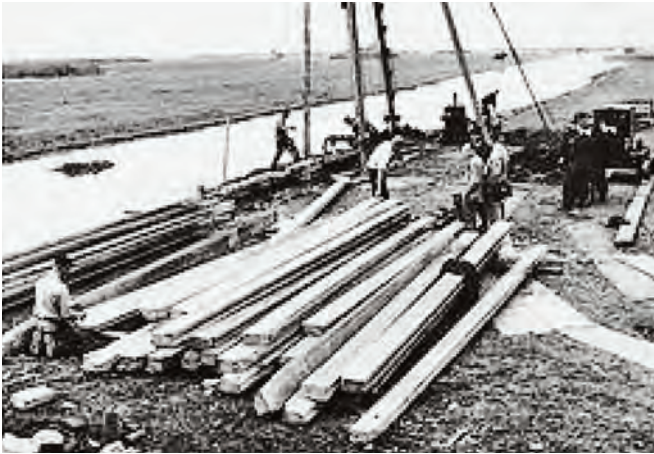
**Afbeelding 4:** Voorbereidingen voor graafwerk in en rondom 'het Gat van Wormer' (foto: Waterlands archief)

Het onderzoek naar 'het Gat van Wormer' werd gestart onder leiding van het hoofd van gemeentewerken in Wormer. Allereerst werd gebruik gemaakt van een mijndetector, maar dit leverde niets op (De Zaanlander, 1959a). Het voorwerp zou te diep zitten. Vervolgens werden hooisteek-ijzers bij veehouders geleend en prikten aan-nemer E.J. Woud en zijn werklieden hiermee in en rondom het gat tot een diepte van 12 meter, echter zonder resultaat. Gelet op de vijfhoekige vorm van het gat dacht de deskundige Mr. E. Franquinet uit Roermond, lid van de Nederlandse Vereniging voor Ruimtevaart, aan een deel van een ruimteraket als mogelijke oorzaak van het gat (De Telegraaf, 1959a). Inmiddels nam de belangstelling voor 'het Gat van Wormer', waarin een raadselachtig 'hemels-voorwerp' moest zijn gevallen, sterk toe. Zo werden ter plekke op woensdag 23 september – 6 dagen na de ontdekking van het gat - opnamen gemaakt door Britse, Canadese en Amerikaanse televisieploegen en was ook de NTS present voor een uitzending in het Journaal (De Volkskrant, 1959a). De heer A.H. Drent van de dienst Binnenlandse Hulpverlening stelde burgemeester Loggers voor om eerst een damwand te laten slaan en daarna de grond rondom het gat uit te graven (De Typhoon, 1959a). Aannemersbedrijf E.J. Woud uit Wormer sloeg een damwand van 25 vierkante meter en begon daarna met een dragline de grond uit te graven (afbeelding 4).

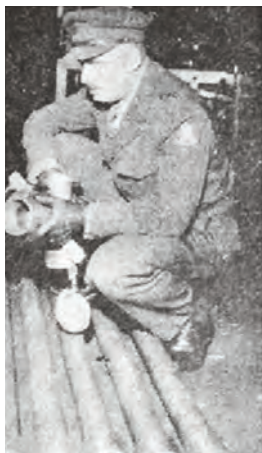
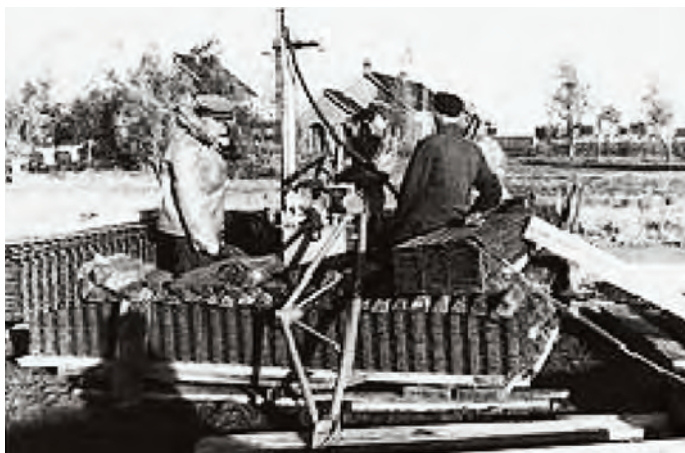
**Afbeelding 5 (R):** Opsporing van het projectiel door Defensie in een werkput (foto: Waterlands archief)

**Afbeelding 6 (L):** Kapitein Blommaart bij sonderingsbuizen (foto: archief Noordhollands Dagblad)

Op 10 oktober 1959, nog geen maand na de ontdekking ervan, nam het Ministerie van Defensie in nauwe samenwerking met Rijkswaterstaat de voortzetting van het onderzoek naar het geheim van 'het Gat van Wormer' over. De onderzoekingen van de landmacht zouden worden geleid door kapitein J.J. Blommaart (De Typhoon, 1959b). Eensklaps bemoeide Defensie zich dus met de zaak, omdat het voorwerp in het gat van militair belang kon zijn. De Explosieven Opruimingsdienst uit Culemborg startte op 13 oktober met het onderzoek (De Volkskrant, 1959b). Defensie zou 'het Gat van Wormer' tot een diepte van 24 meter in een werkput onderzoeken (afbeelding 5). Hierbij werd een speciale sonde gebruikt, die voorzien was van een stethoscoopbuis en uiterst gevoelige microfoons om Ferro metaal vast te stellen (afbeelding 6). Het onderste deel van de gebruikte sonde werd gevormd door een soort knots, met een afmeting van 45 bij 25 cm en een gewicht van 100 kg (De Tijd, 1959). Door dit zware gewicht zou de sonde vanzelf zijn weg zoeken in dezelfde baan als het 'ding'. Aan de 'knots' was een microfoon bevestigd, die verbonden was met koptelefoons. De luiserende militairen konden zodoende meteen ontdekken als de sonde contact maakte met metaal (De Zaanlander, 1959b). Ze hielden er rekening mee dat het een meteoriet was of een deel van een raket. Meteorieten kunnen namelijk met een snelheid van tientallen kilometers per seconde neerkomen. Ook raketdelen kunnen snelheden hebben die hoog genoeg zijn om zo diep in de grond te dringen. Beide veroorzaken met deze snelheden als ze in de dampkring binnendringen echter een lichtflits, die tot ver in de omtrek waarneembaar is, omdat dit lichtverschijnsel zich afspeelt op 80 à 100 kilometer hoogte. Maar Dr. C. de Jager, astronoom van de Utrechtse sterrenwacht en voorzitter van de werkgroep Meteoren had geen enkele melding gekregen over een lichtflits in de nacht van 16 op 17 september. Ook Dr. J.M.J. Kooy, docent aan de Koninklijke Militaire Academie te Breda en voorzitter van de Nederlandse Vereniging voor Ruimtevaart had zijn bedenkingen. Beide deskundigen stonden dan ook uiterst sceptisch tegenover de hypothese van kapitein Blommaart dat er een voorwerp van grote hoogte en met grote snelheid in de bodem was gedrongen. Dit mede gebaseerd op het feit dat de wand van het gat netjes was blijven staan (Het Parool, 1959).

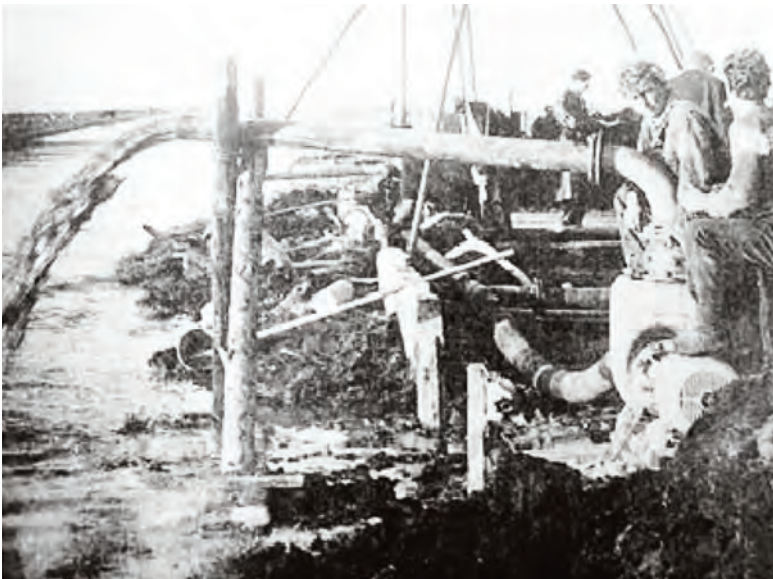
**Afbeelding 7:** Opwellend water en instortingen bemoeilijken het onderzoek (foto: archief Noordhollands Dagblad)

Men ondervond veel tegenslag bij het boren en dieper inbrengen van de buizen met de sonde. Op een diepte van vijftien meter stuitte de pijp op een harde schelplaag en men had al langdurig last van zeer krachtig welwater (afbeelding 7). Wanneer de perspomp geen druk uitoefende, stuwde de wel zandige klei en water in de buis. Dit had tot gevolg dat men elke dag opnieuw moest beginnen en daardoor niet veel dieper dan die vijftien meter kwam (Algemeen Dagblad, 1959). Zonder tot enig tastbaar resultaat te hebben geleid, is op 14 oktober het onderzoek op advies van Ir. A. Eggink van Rijkswaterstaat gestaakt (Algemeen Handelsblad, 1959).

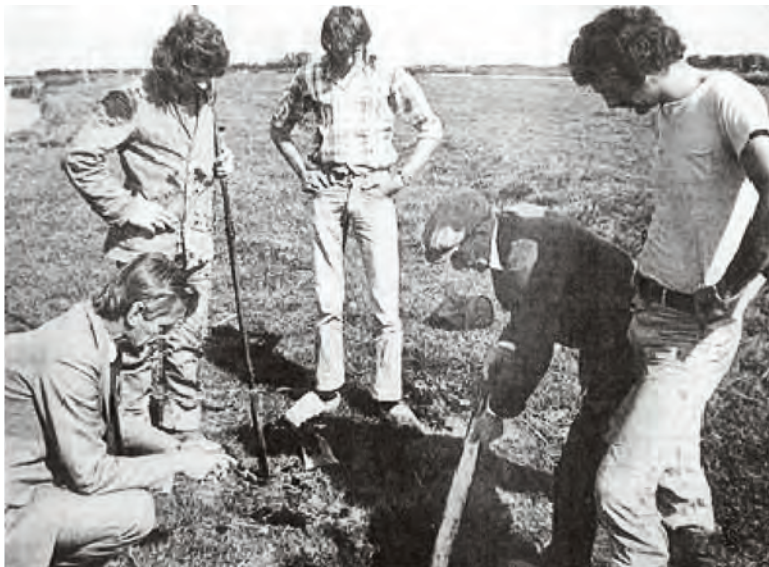
**Afbeelding 8:** Dokter toont de geologen hoe diep het gat in zijn land is (foto: archief Noordhollands Dagblad)

Op verzoek van de gemeente deed de Rijks Geologische Dienst een onderzoek naar de bodemopbouw in en rondom het gat (afbeelding 8). De heren Blokzijl en La Fleur boorden tot een diepte van 10 meter. Overal rond het gat vonden ze 3 meter veen, maar de hoeveelheid veen die in het gat zelf had gezeten vonden ze niet terug. De boorbeschrijvingen werden geïnterpreteerd door Prof. F.F.F.E. Van Rummelen, die tot de conclusie kwam dat het gat het gevolg was van menselijk ingrijpen. Over zijn opvatting gaf hij op 24 oktober 1975 in 'Ons Huis' in Wormer een toelichting (Korver, 1975; NRC, 1975; Roos, 1975). Volgens hem was het gat ontstaan door het winnen van vruchtbare zeeklei uit de ondergrond die als bemesting werd gebruikt.

Het gat was daarna met veen gevuld dat echter is gaan oxyderen, waardoor onder de zode een ruimte gevuld met water ontstond. Door de langdurige droogte in 1975 was de zode gaan scheuren en ingestort op de plaats van het gat. Hij was op de gedachte van het menselijk ingrijpen gekomen door publicaties van Dekker (1972; 1974) over zogenoemde daliegaten, die onder meer in de polder Ursem waren aangetroffen. De opvatting van Van Rummelen werd lang niet door iedereen gedeeld. Majoor Blommaart hoorde de uitleg van de professor aan en deed die vervolgens af met de opmerking 'flauwekul'. Van den Berg (1991) vond het 'Gat van Wormer' nog steeds een mysterie en ook Roggeveen (2000) en Roosendaal (2009) meldden dat het raadsel nooit is opgelost.

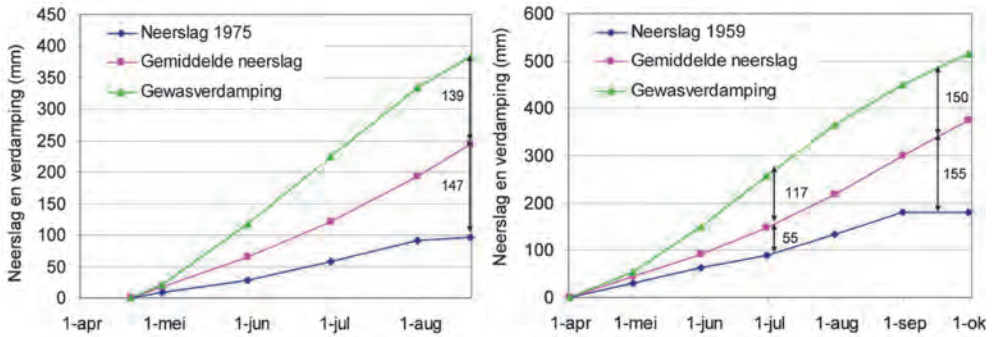
Het voorjaar en de zomer van 1959 waren droog (afbeelding 9). Tussen 1 april en 4 juli (toen het gat bij Grevers ontstond) viel 55 mm minder water dan in een gemiddeld jaar en bedroeg het verschil met de referentie gewasverdamping al 172 mm. Op 17 september, toen het gat bij Jongert ontstond, was het verschil inmiddels opgelopen tot 305 mm. In de vier weken voor het ontstaan ervan, viel in totaal slechts 2,8 mm regen.

Ook het voorjaar en de zomer van 1975 waren droog (afbeelding 10). Tussen 19 april en 19 augustus (toen het gat bij Dokter ontstond) bedroeg de neerslag 147 mm minder dan in een gemiddeld jaar en was het verschil met de referentie verdamping opgelopen tot 286 mm.

**Afbeelding 9: (R)** Cumulatieve neerslag van 1 april tot 1 oktober 1959 en de cumulatieve gemiddelde neerslag en gewasverdamping in deze periode over de jaren 1906-2009

**Afbeelding 10 (L):** Cumulatieve neerslag van 19 april tot 19 augustus 1975 en de cumulatieve gemiddelde neerslag en gewasverdamping in deze periode over de jaren 1906-2009

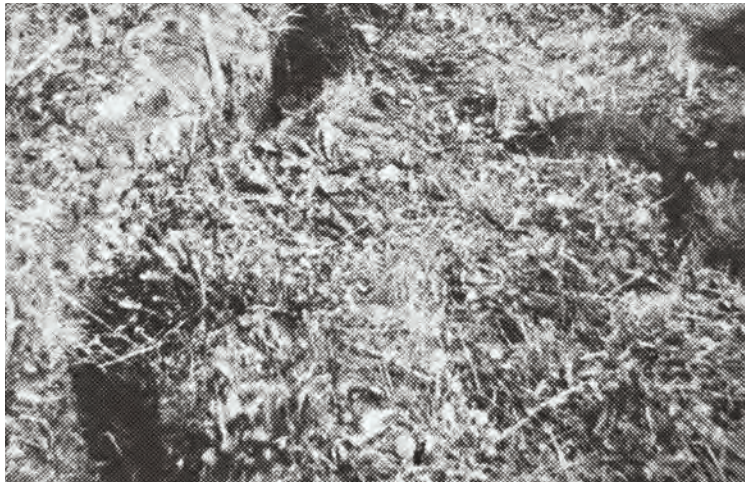
**Afbeelding 11:** Wijd openstaande veenscheur in zeggeveen (foto: Veenenbos, 1950)

Veenenbos (1950) heeft uitvoerig onderzoek gedaan naar het ontstaan van scheurvorming in veengronden. Hierbij bleek dat verdroging op zeggeveen veel ernstiger is dan op veenmosveen. Vandaar dat juist in de petgaten met zeggeveen scheurvorming in droge perioden optreedt. De horizontale inkrimping begint onder de bovengrond en later trekken de scheuren geheel tot aan het maaiveld open (afbeelding 11). Door daling van de grondwaterstand droogt behalve het bovenste veenpakket ook de daarop rustende minerale bovengrond sterk in, vooral een dunne bovengrond. De scheuren leveren gevaar op voor de weidende dieren. Veenenbos meldde dat zelfs een boer, hoewel beter bedacht op de gevaren dan wie ook, tot aan zijn oksels in de grond verdween toen hij door de grasmat zakte.
