# Riolering en wortelingroei

Verkennd onderzoek

Dit is het werkrapport van een verkennend onderzoek naar de omvang van wortelingroei in de riolering en naar kosteneffectieve maatregelen. ARCADIS heeft dit onderzoek in 2015 in opdracht van de gemeente Eindhoven en Stichting RIONED uitgevoerd. Naast verkenningen en interviews bij diverse gemeenten bestond het onderzoek uit een werksessie met groen- en rioleringsdeskundigen, een literatuurstudie en een onderzoek naar de huidige beschikbare behandelingstechnieken.

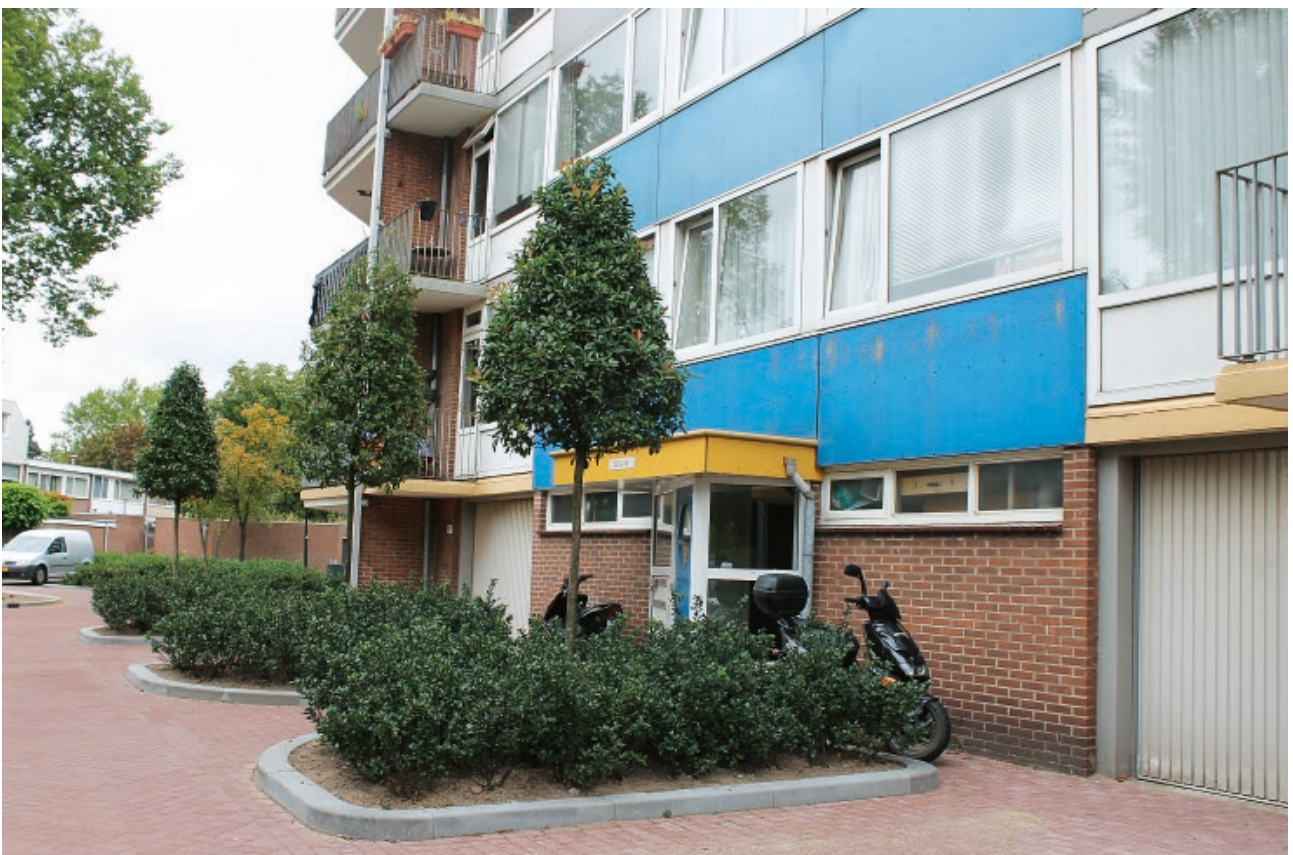
Figuur 4.2 Bladval zorgt voor voldoende natuurlijke voedingsstoffen

boom afhankelijk en daardoor kwetsbaar. Daarom wordt dat afgeraden. Als u de groeiplaats bovengronds zodanig inricht dat het blad kan blijven liggen, voorkomt u uitputting van de bodem. Dit kost bovengronds mogelijk extra ruimte, maar verlaagt de investering in voedingsstoffen om de gewenste levensduur van de boom te halen.

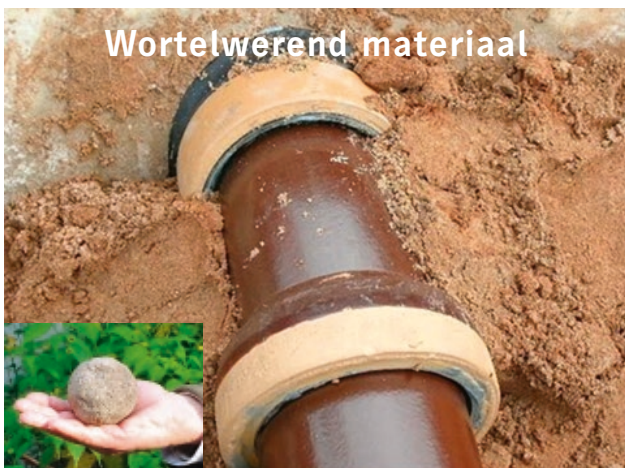
Figuur 5.1 Toepassing zeer sterk verdicht materiaal

Het IKT verwijst naar onderzoek waaruit blijkt dat de worteldruk kan oplopen tot 12 bar. Dit is significant hoger dan de gangbare afpersingsnorm van 6 bar (waterdichtheid). Als ze een keuze hebben, buigen de wortelharen de wortelpunt af richting de minst verdichte grond. Het IKT heeft diverse onderzoeken lopen naar de inrichting van groeiplaatsen. Een veelbelovende techniek is het inkapselen van leidingen met een samenstelling van klei-bentoniet-zand, dit materiaal heeft een zeer hoge dichtheid.

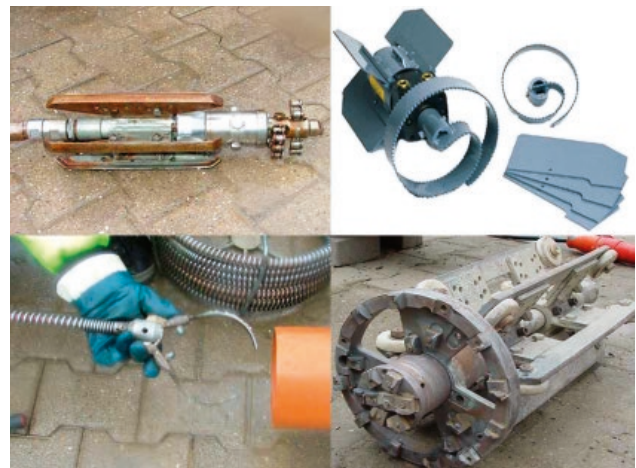
Figuur 6.3 Freestechnieken (bron: IKT)

Het verwijderen van boomwortels met mechanische behandelingstechnieken gaat goed. Maar door verschillen in buisafmetingen moet u verschillende werktuigen inzetten (maatwerk). Dit werkt arbeids- en kostenverhogend. Ook moeten de riolen voor deze werktuigen toegankelijk zijn. Er zijn diverse soorten technieken op de markt, elk met hun eigen kenmerken en specifieke toepassingsgebied.

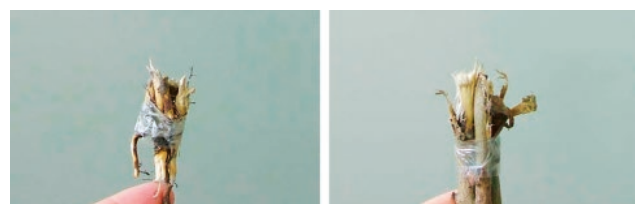
Figuur 6.4 Kapotgeslagen worteltop (bron: IKT)

Uit onderzoek van het IKT in Duitsland blijkt dat tussen het frezen en wegslaan van wortels een significant verschil bestaat. De kans op het teruggroeien van wortels is groter naarmate de toppen netter zijn afgetopt (net als bij het snoeien van takken). De beste remedie is het verpulveren van de worteltoppen door deze te knuppelen/kapot te slaan. Dit gebeurt vaak met kettingfrezen, maar hierbij is het risico op schade aan de buiswand groter dan bij wegslaan. Ten opzichte van chemische behandelingsmethoden hebben freestechnieken het voordeel dat ze het milieu niet beschadigen.

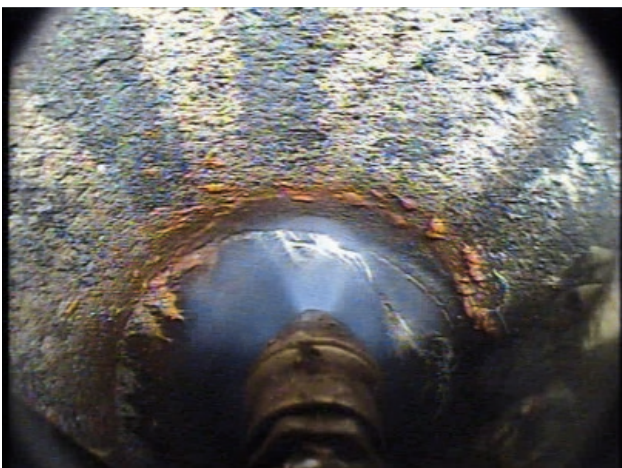
Figuur 6.6 Waterjet (bron: Vandervalk+degroot)

Vandervalk+degroot heeft een relatief nieuwe techniek ontwikkeld: de hogedrukwaterjet. De waterjet kan obstakels verwijderen in riolen met een diameter van 200 mm tot en met 900 mm en een eiprofiel van 250/375 mm tot en met 600/900 mm. Het apparaat bestaat uit een op afstand bestuurbare robot, die met een druk tot 1.000 bar obstakels wegsnijdt uit het riool. Via verschillende camera's op de robot is dit snijproces in de gaten te houden en te sturen. De waterjet is milieuvriendelijk en leidt bij goed gebruik niet tot schade aan de buiswand. Vanwege de hoge druk kan bij ondeskundig gebruik het riool wel aanzienlijk beschadigen.

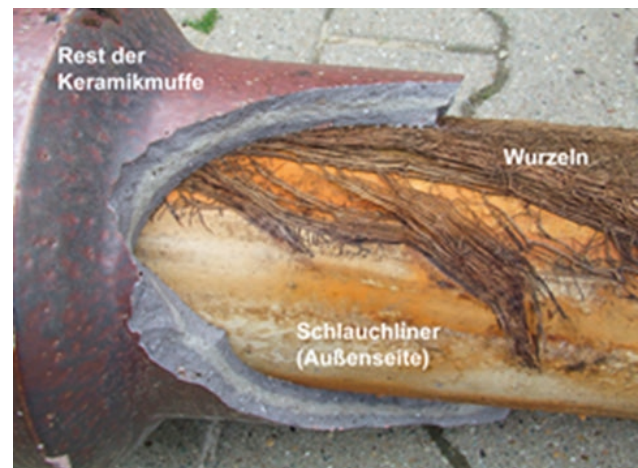
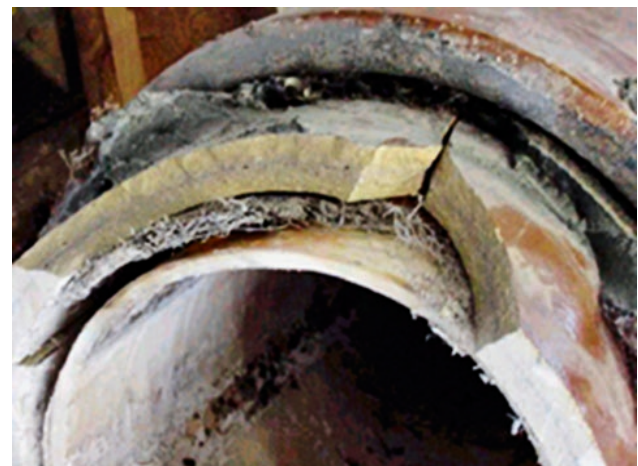
Figuur 6.7 Wortelingroei tussen buiswand en liner

Na het wegfreen van de wortels wordt vaak een liner aangebracht. Als dit niet goed gebeurt, bestaat het risico dat boomwortels tussen de buiswand en de liner teruggroeien (zie figuur 6.7). Voor het aanbrengen van liners bestaan diverse technieken. Veelgebruikte zijn glasvezel-liners en een 'hoedje' die de aansluiting weer robuust en wortel- en waterdicht maken.

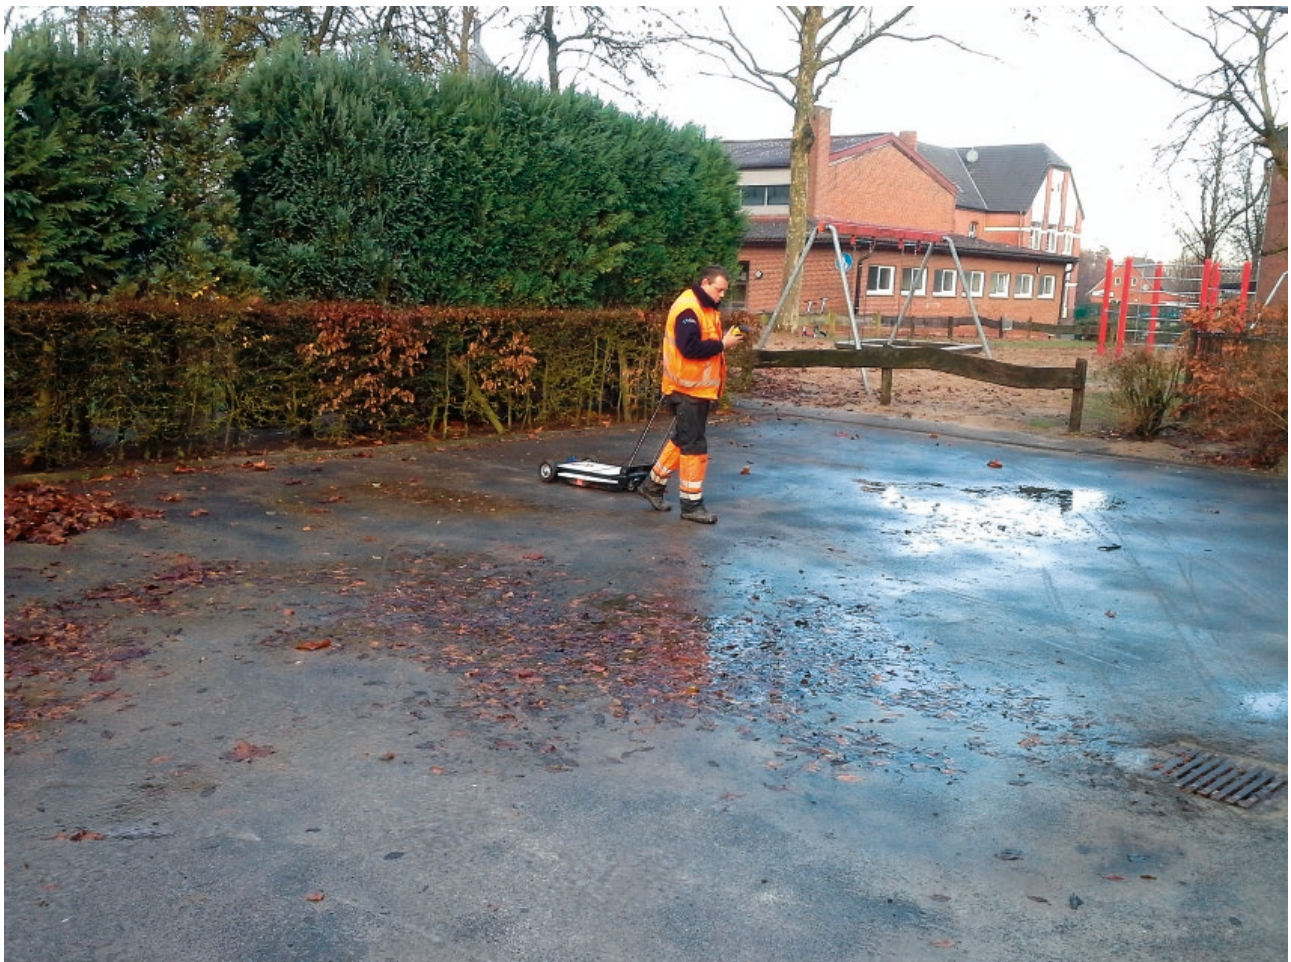
Figuur 6.8 Gebruik grondradar

Grondradar gebruikt elektromagnetische pulsen om structuren in de ondiepe ondergrond in kaart te brengen.

De maximale diepte waartoe het signaal kan doordringen in de ondergrond, is sterk afhankelijk van de elektrische geleidbaarheid van het grondmateriaal in kwestie. Hoe groter de geleidbaarheid, hoe ondieper het bereik van grondradar. Hierdoor is grondradar vrijwel ongeschikt voor ondergronden met een hoog klei-, zout- en/of vochtgehalte (dieptebereik van slechts enkele centimeters). In droge zandgronden zijn dieptes tot zo'n 15 meter mogelijk. Grondradar is bij uitstek geschikt om de ondergrond driedimensionaal in kaart te brengen en dus ook voor de ligging van boomwortels.

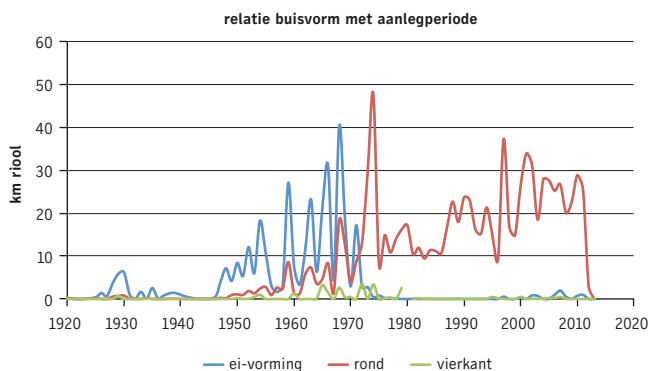
Figuur B1.4 Relatie buisvorm met aanlegperiode

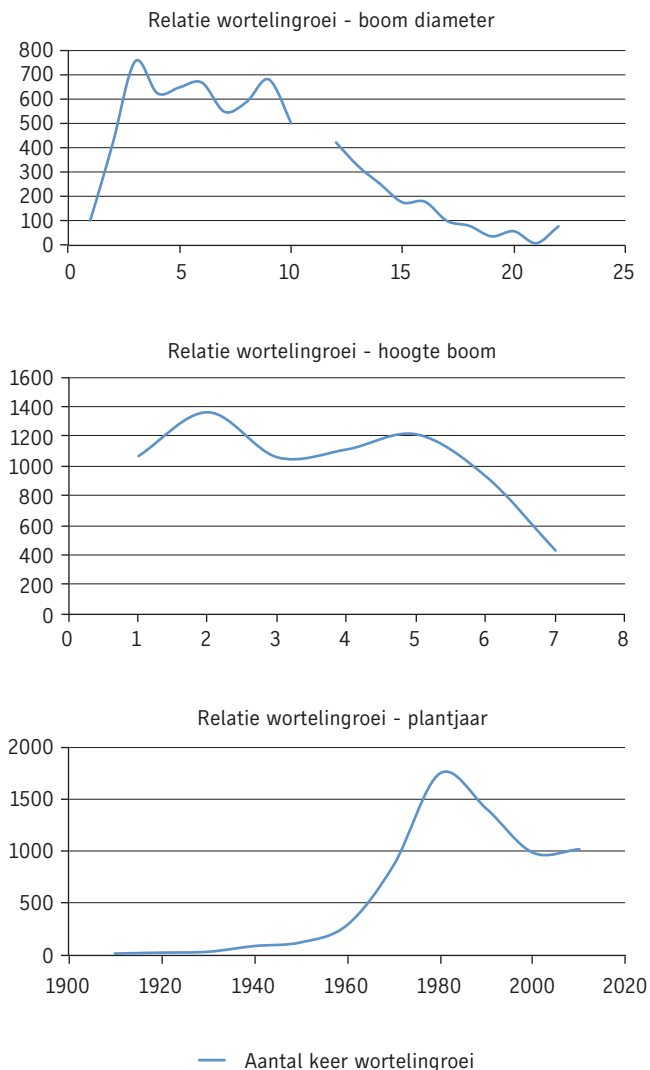
Figuur B1.6 Relatie wortelingroei met eigenschappen boom

Het is niet zo dat naarmate de boom groter of ouder is de wortelingroei toeneemt (zie figuur B1.6). Bomen met een stamdiameter van zo'n 10 tot 50 cm vertonen een sterke relatie met wortelingroei. Bij bomen groter dan 20 meter neemt het aantal schadebeelden significant af. Mogelijk wortelen grotere bomen dieper. Maar het aantal boomsoorten is te divers om een duidelijke relatie te kunnen leggen.
