# Rietdekkers rietkwaliteit en levensduur

literatuurstudie naar versnelde afbraak rietdek  
en onderzoek naar het wateropnemend vermogen van rietdekkers riet en de  
uitspoeling van componenten

Rapport nr. 1578

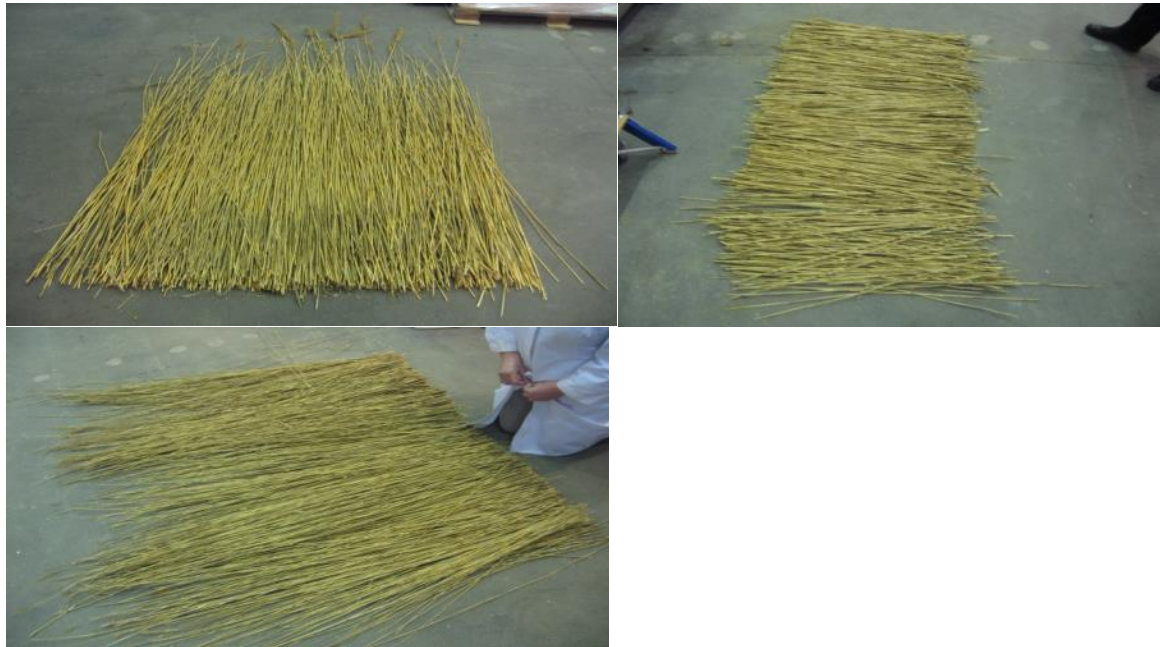
Een rietmonster werd uitgespreid over een vloerooppervlak van ongeveer 3-4 m<sup>2</sup> (Fig.1). Ad random zijn “over het hele rietoppervlak” kleine bosjes van 4-5 stengels gepakt. Deze representatieve stengelbosjes zijn verzameld tot één analyse sample.

Fig. 1 – Het uitspreiden van riet voor monsternamen

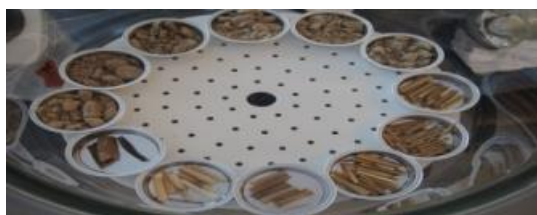
Van de monsters is een gedeelte gemalen en een gedeelte geknipt op 3 cm; het droge stof gehalte is bepaald.

Fig. 2 – Gemalen en ongemalen rietmonsters

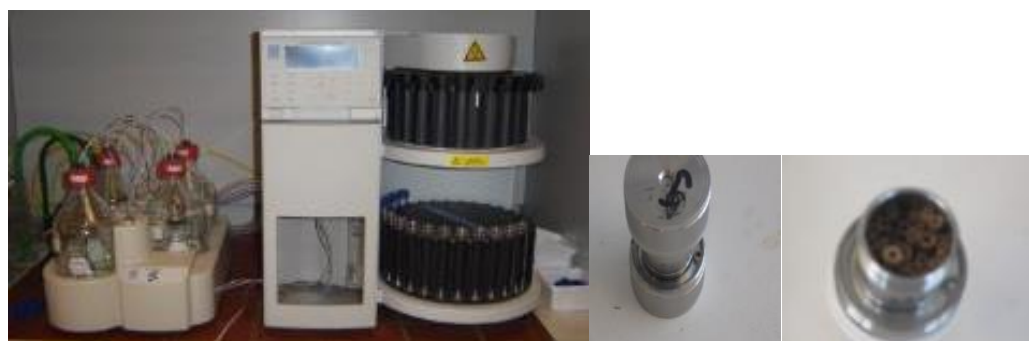
Met behulp van een Extractor (Fig. 3) is een waterextractie uitgevoerd volgens onderstaande methode:

Lucht-droge monsters zijn ingewogen; na de extractie is het “natte monster teruggewogen” om het water opnemend vermogen te bepalen.

Fig. 3 – Extractieapparaat met modules gevuld met riet

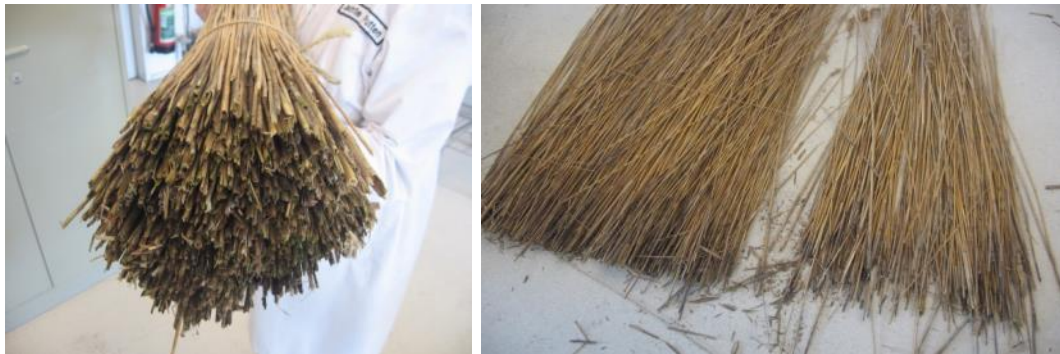
Fig. 7 – Riet van onder aangetast (probleemriet)

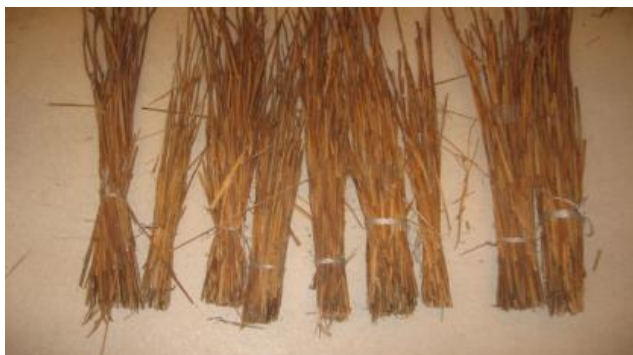
Fig. 8 – Riet 50 jaar op het dak gelegen
