CENTRAAL INSTITUUT VOOR LANDBOUWKUNDIG ONDERZOEK

Publicatie van het Drooglaboratorium Nr 5

INSPECTIE VAN EEN ENSINK-GRASDROGER TE
LOENEN a.d. VECHT, 26 SEPTEMBER 1950

Inspectie verricht door F.Kersten.
Rapport goedgekeurd door prof. ir J.J.I.Sprenger.

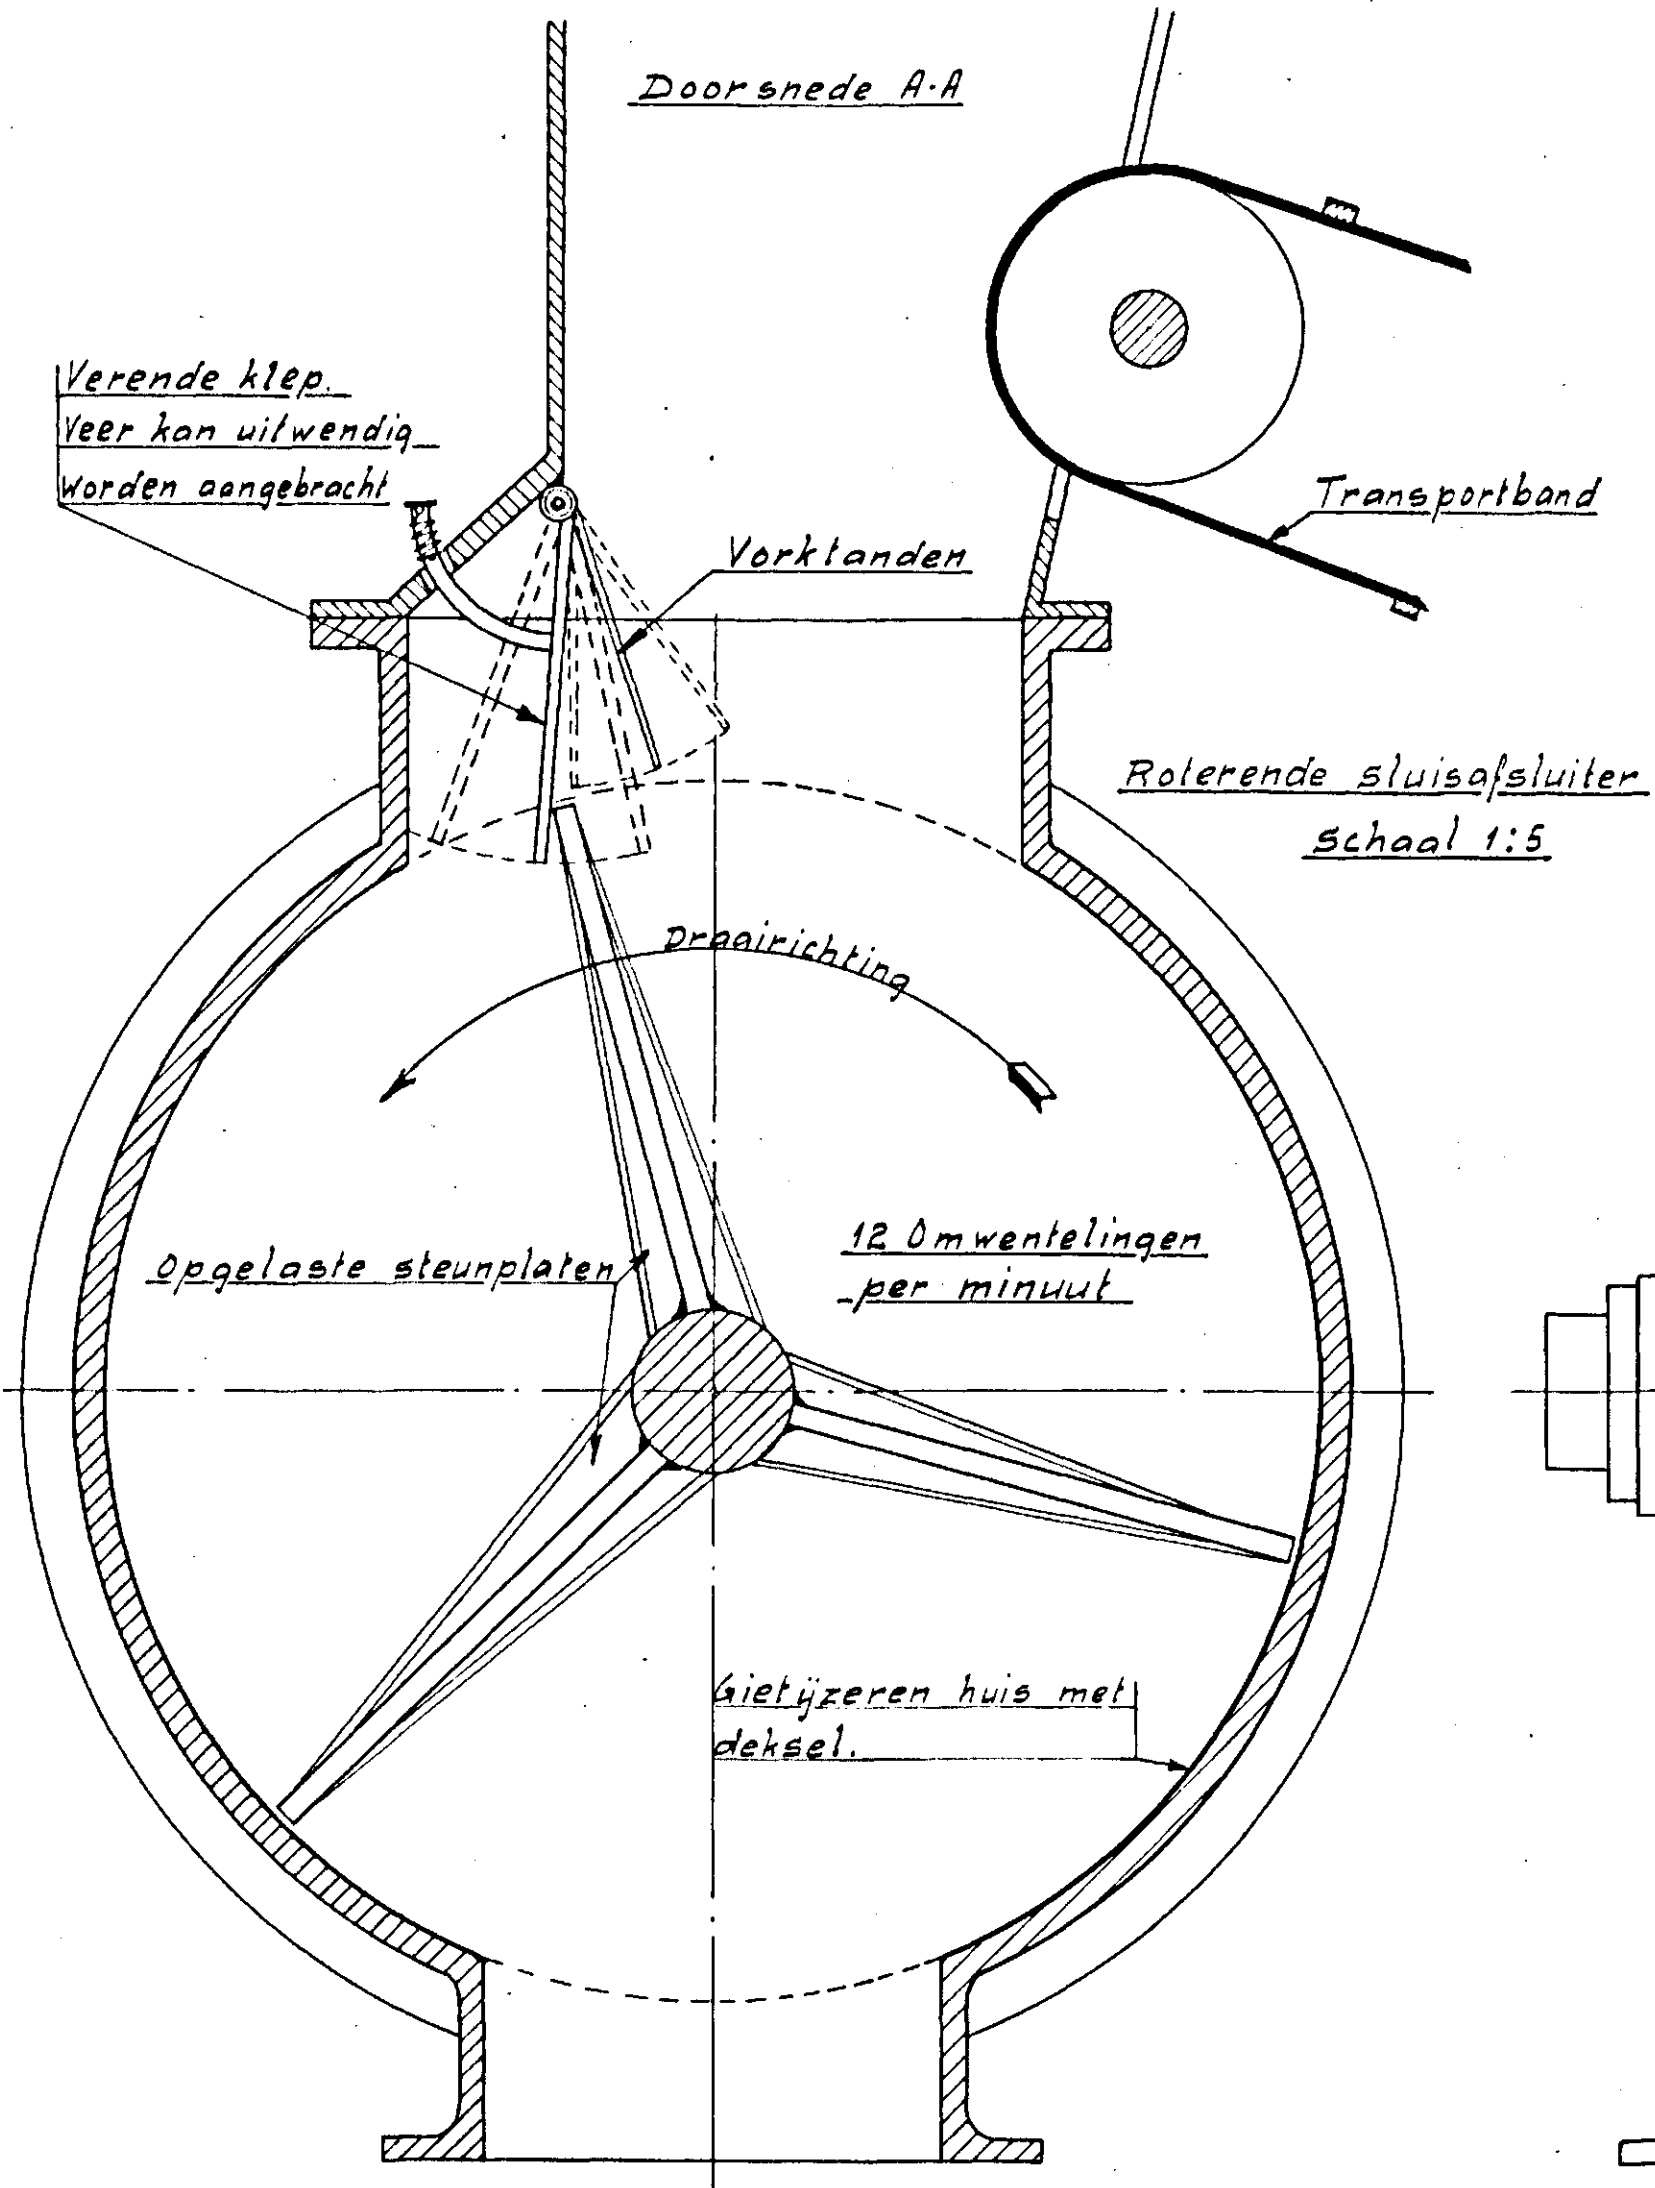
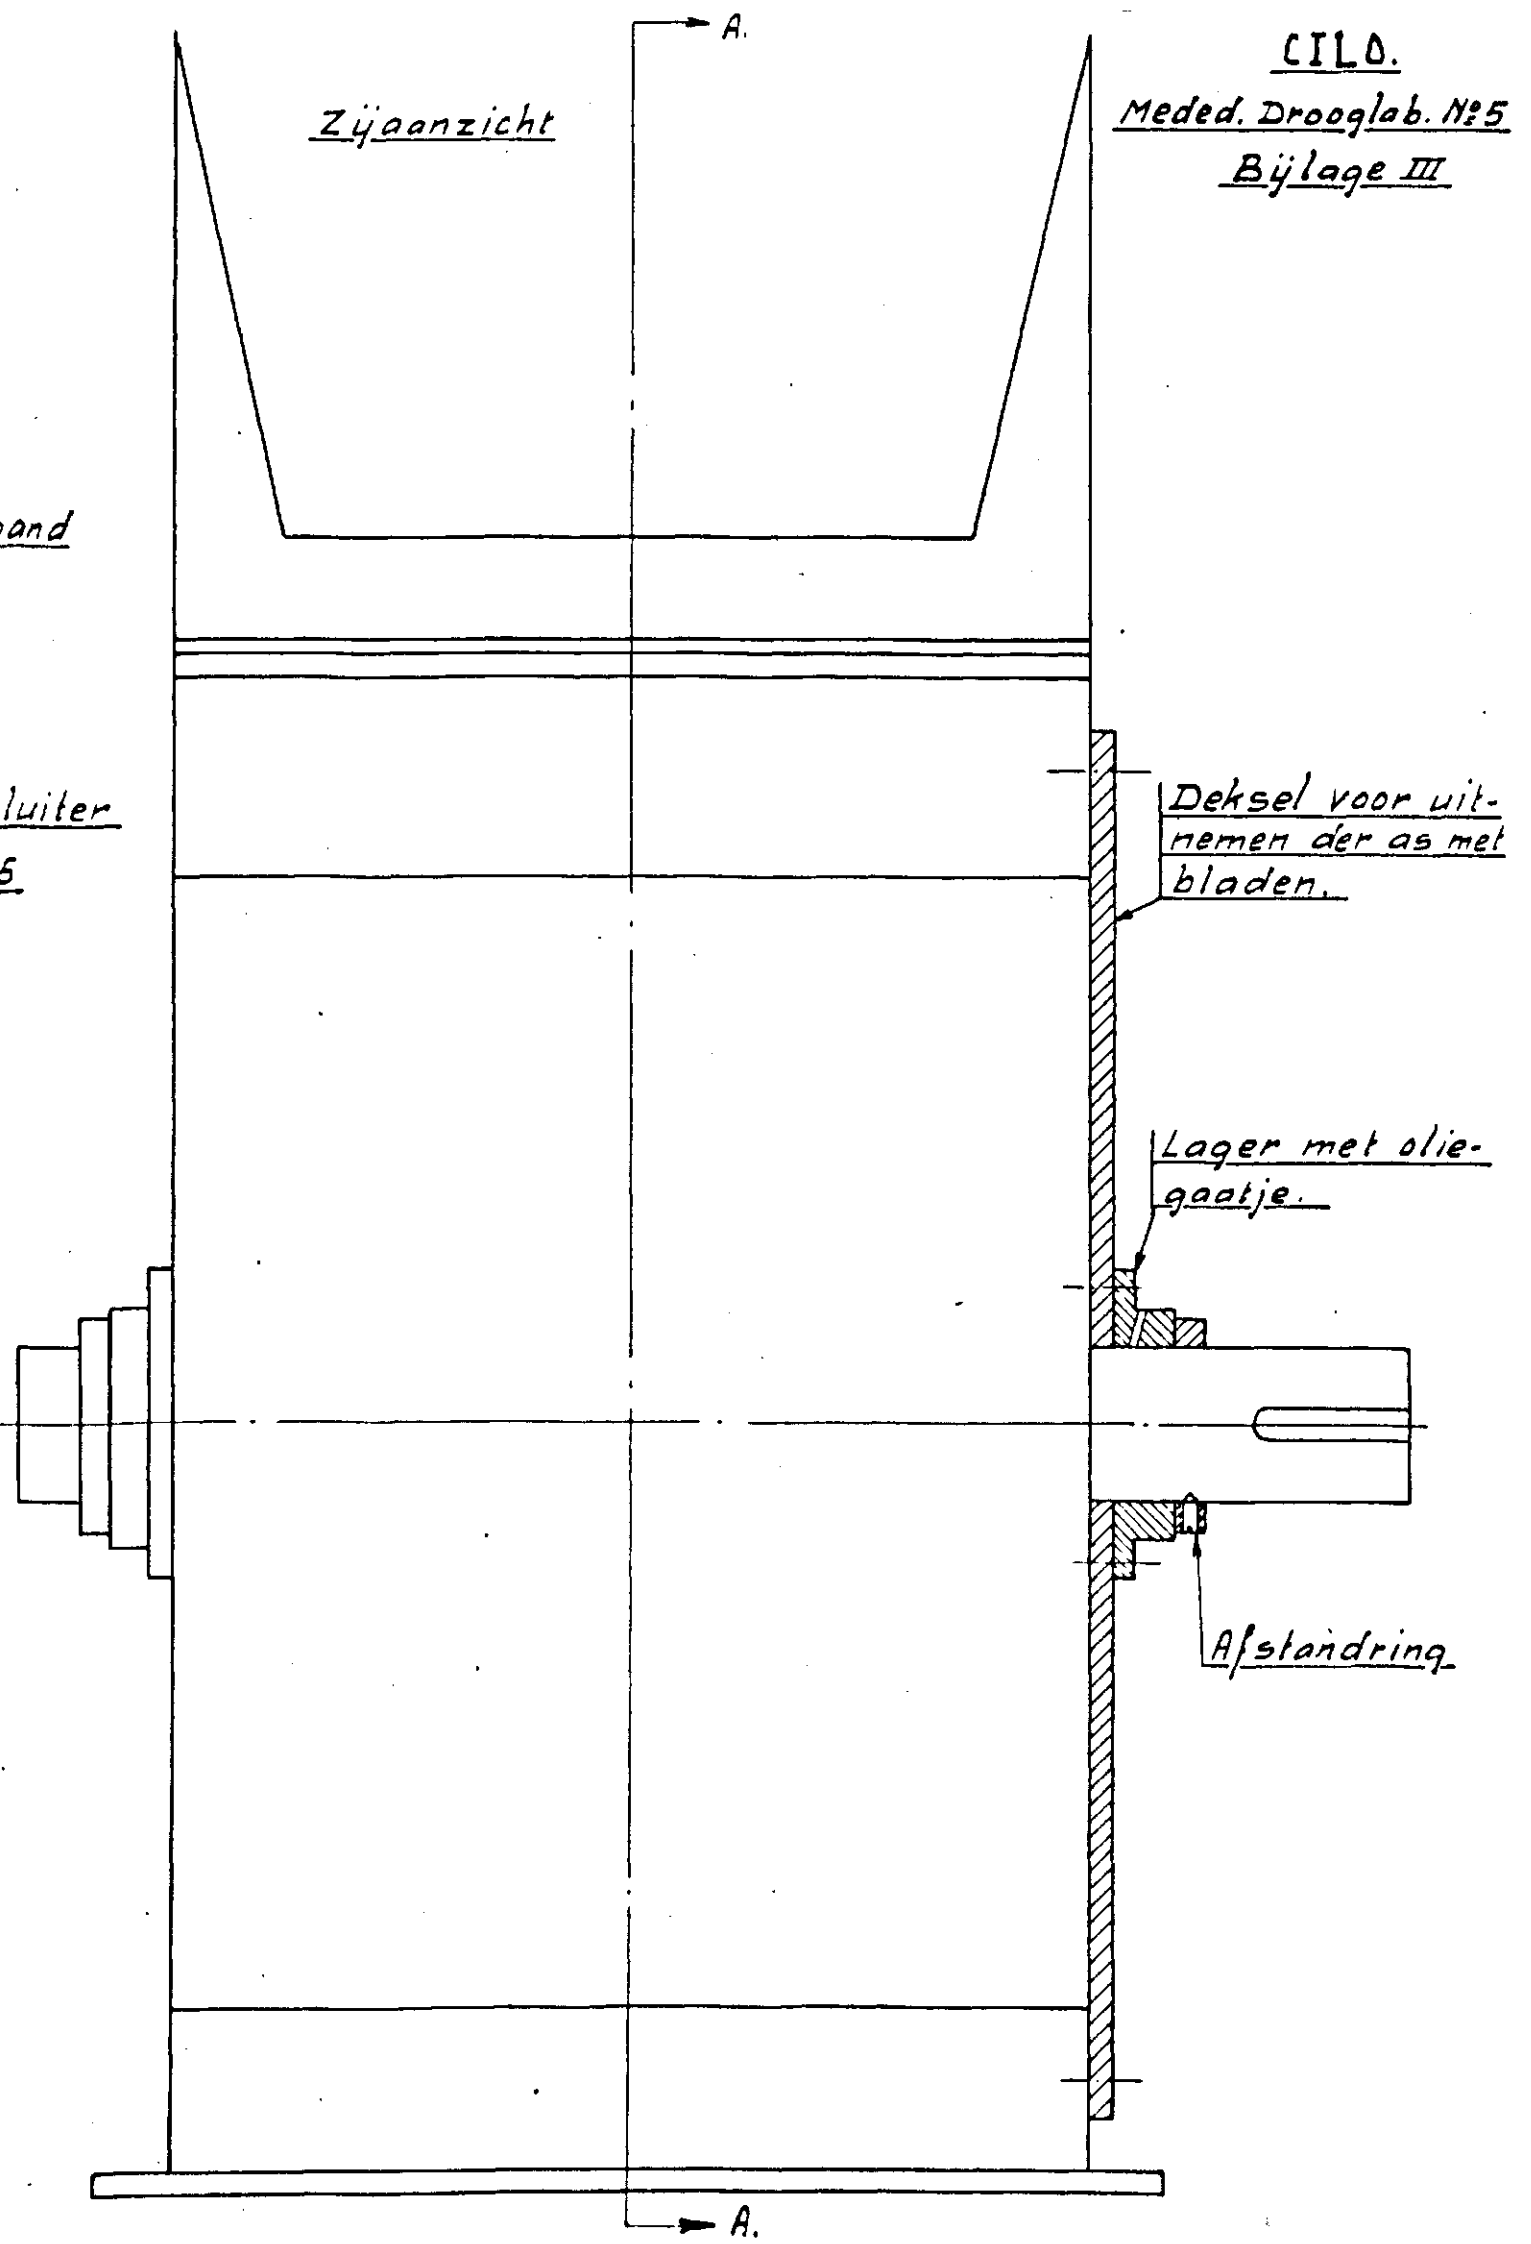
Roterende sluisafsluiter

De toevoer van het gras in de droogbuis kan doelmatig worden opgelost door een langzaam roterende luchtsluis. Wij hebben in Bijlage III een ontwerp voor een dergelijke sluis

gegeven. De moeilijkheid van vastlopen door klemmen van het lange gras is hier ondervangen door middel van een verende klep. De sluisrotatie-as behoort door een drijfriem gekoppeld te zijn aan de aandrijving van de transportband, of omgekeerd.
