# Vrij baan voor de Boven Slinge

Waterschap Rijn en IJssel heeft in de beek Boven Slinge bij Winterswijk twee betonnen stuwen verwijderd om vissen vrije doorgang te geven. In de Verenigde Staten gebeurt dit zogenoemde ‘dam removal’ al op grote schaal.

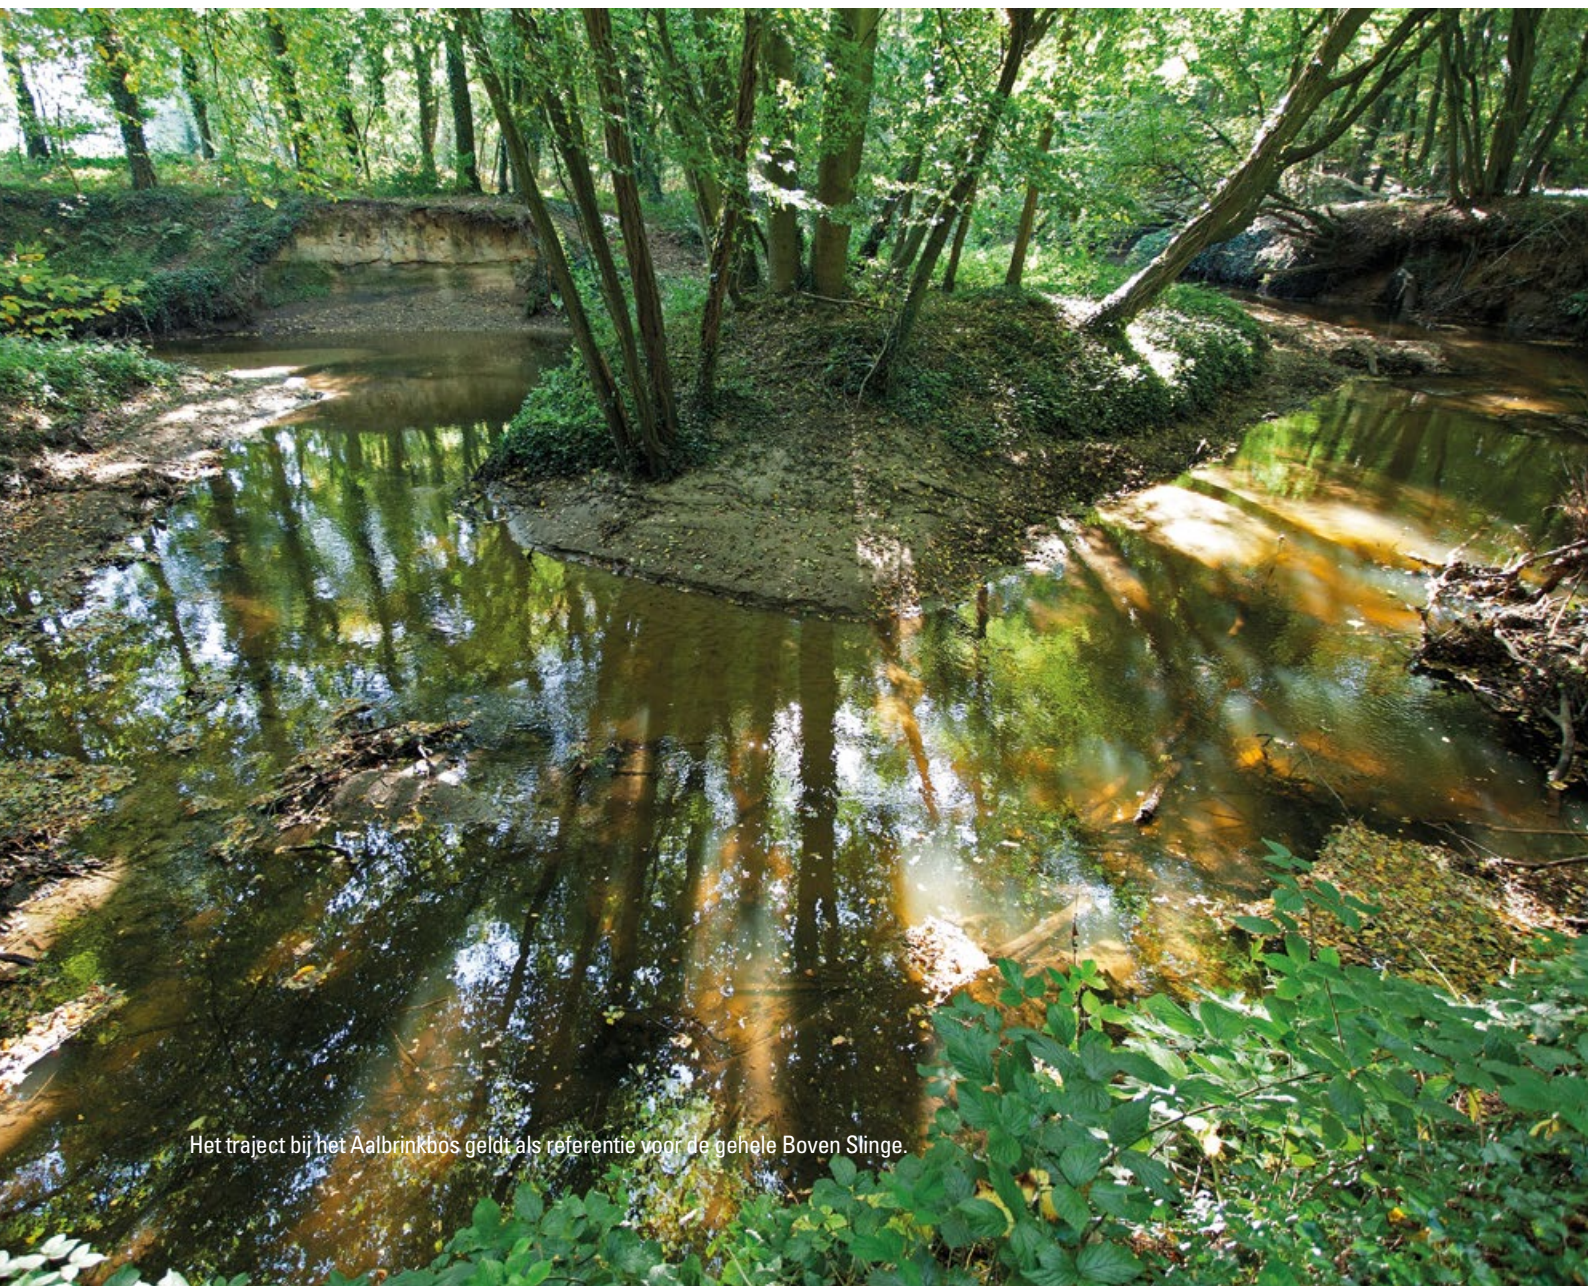
Het traject bij het Aalbrinkbos geldt als referentie voor de gehele Boven Slinge.

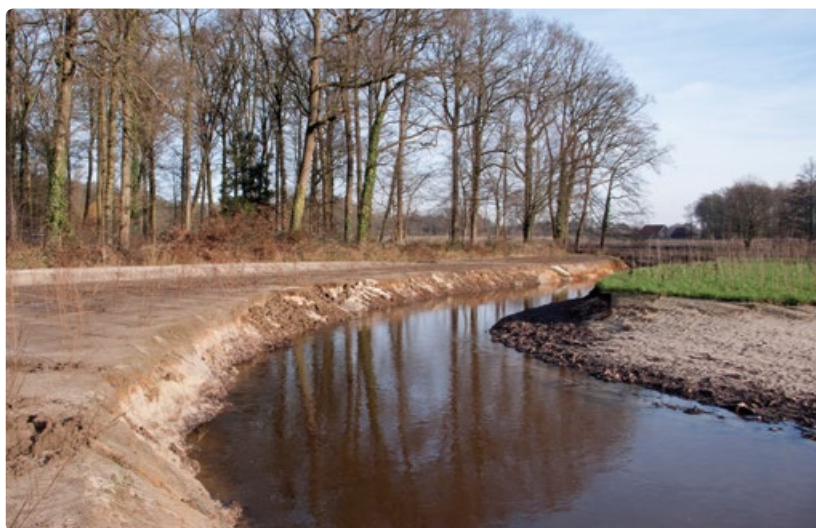
Door stuwen te verwijderen en hermeandering wordt de beek in oude luister hersteld.
