KELDERBALLON STANKBESTRIJDING BIJ RIOOLGEMALEN

RAPPORT

2016
13

PRAKTIJKONDERZOEK KELDERBALLON STANKBESTRIJDING BIJ RIOOLGEMALEN

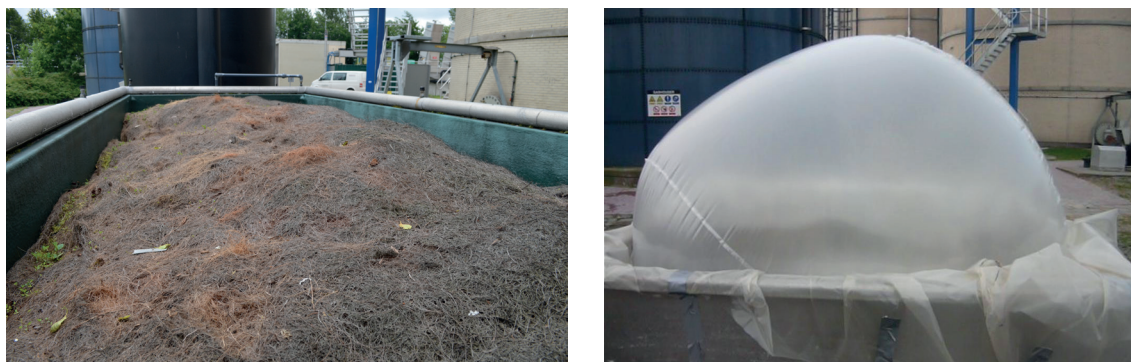
FIGUUR 1.1 LINKS: GEURFILTER MET KOKOS EN LAVA, RECHTS ALTERNATIEF EXTERNE KELDERBALLON (RWZI ZAANDAM)

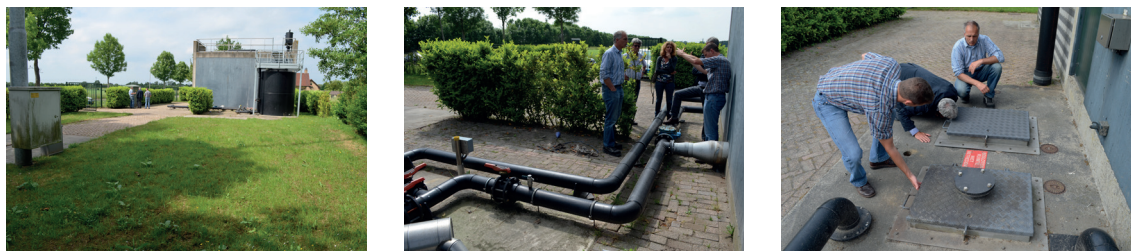
FIGUUR 5.1 SITUATIE VOOR DE AANLEG VAN DE KELDERBALLON BIJ RIOOLGEMAAL ZEGGE

Op het terrein van het rioolgemaal Zegge zijn er problemen met de werking van de huidige luchtbehandelingsinstallatie en zijn er klachten van omwonenden. Op het terrein was voldoende ruimte om een externe kelderballon te plaatsen (zie figuur 5.1). In maart 2015 een externe kelderballon geïnstalleerd.

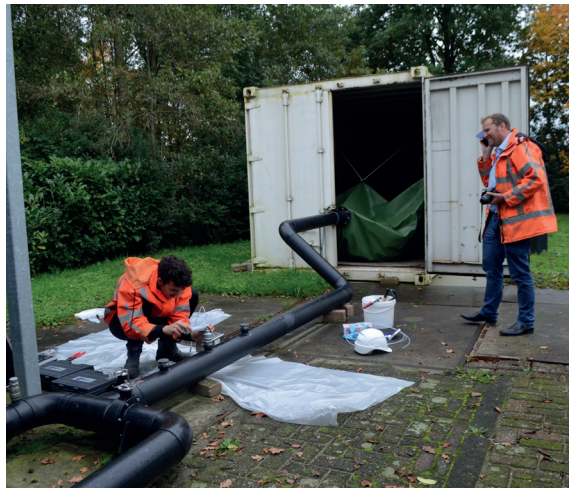
FIGUUR 5.6 METINGEN DOOR WATERSCHAP (LINKS) METINGEN DOOR TAUW (RECHTS)

Om het functioneren van de kelderballon te beoordelen, zijn de luchtdruk en het H_2S gehalte bij de pompkelder en bij de aanvoer gemeten. Hiermee wordt een verband gelegd tussen de H_2S concentraties in de kelder en in de ballon en wordt een verband gelegd tussen de luchtdruk en H_2S concentraties. In de figuren 5.5 en 5.6 zijn de kelder, de kelderballon en de geïnstalleerde meetapparatuur weergegeven.

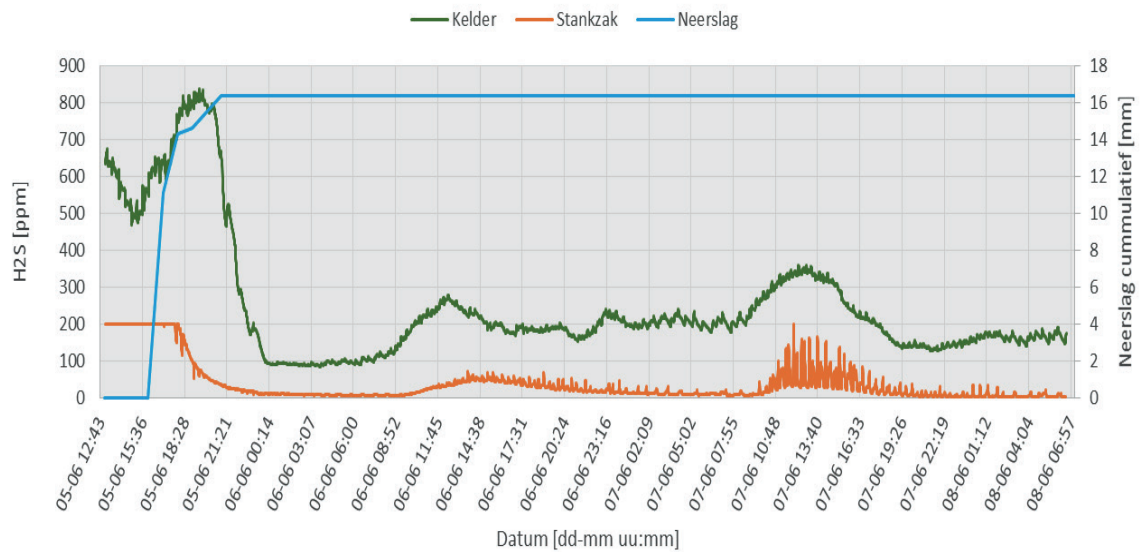
In figuur 5.7 zijn de H₂S concentraties in de kelder en kelderballon in juni 2015 weergegeven.

FIGUUR 5.7 RESULTATEN H₂S METINGEN KELDER EN KELDERBALLON 05-06-15 T/M 08-06-15 INCLUSIEF NEERSLAG (CUMULATIEF)

Op 5 juni is in de kelder een hoge piek H₂S gemeten. Dit is tijdens hevige neerslag, waardoor er veel water naar het rioolgemaal is verpompt. Op 6 en 7 juni functioneert de kelderballon zoals verwacht: wanneer de H₂S concentraties in de kelder stijgen, wordt een deel afgegeven aan de kelderballon. Hierdoor loopt de concentratie in de kelderballon op. De concentraties kunnen onderling verschillen doordat de concentratie H₂S niet homogeen verdeeld is over de diepte in de kelder.
