## Feiten Notitie

Regionale Wateroverlast 30 mei t/m 30 juni 2016

Waterschap De Dommel

Boxtel, tweede versie d.d. 23 augustus 2016

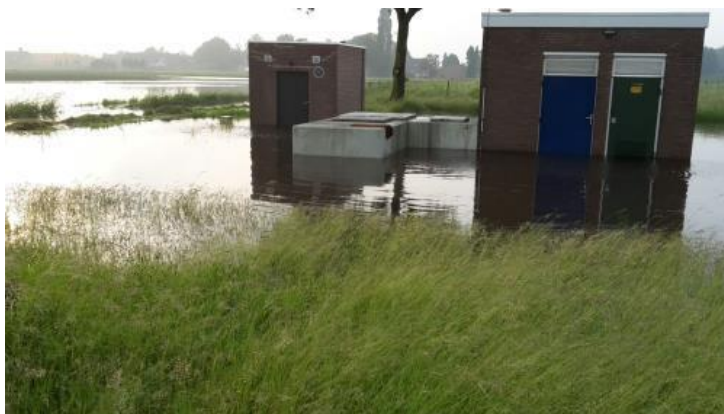
Op woensdag 1 juni dreigde gemaal Reusel onder water te komen staan en zijn hier zandzakken gelegd. Op 15 juni was er hevige regenval in de regio Hapert / Reusel. Hierdoor ontstond opnieuw risico van het onderlopen van gemaal Reusel. De zuivering kon het aangevoerde water verwerken. Als gevolg van de hoge waterstand in de Reusel, Kleine Beerze en Grote Beerze waren er veel negatieve overstorten in de regio, waarvan het water naar de zuivering Hapert is gegaan.

*Wateroverlast gemaal Reusel*
