# Beekdalbreed Hermeanderen Lunterse Beek

**Waterschap Vallei en Veluwe**

# Stroomgebied Lunterse Beek

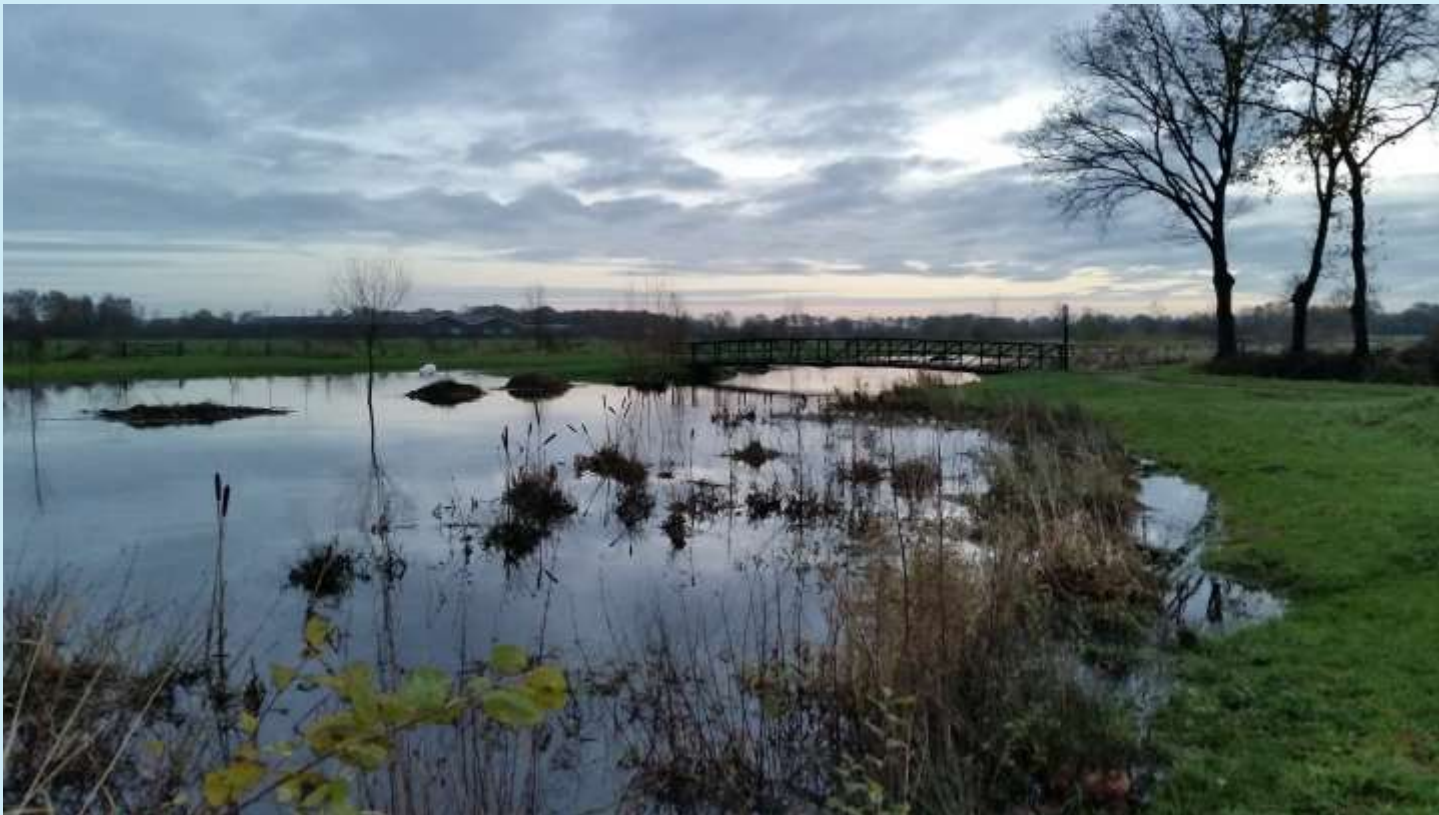
KRW: bereiken van een zo goed mogelijke ecologische toestand

- voldoende stroomsnelheid en variatie daarin
- variatie in bodemstructuur
- variatie in beschaduwing

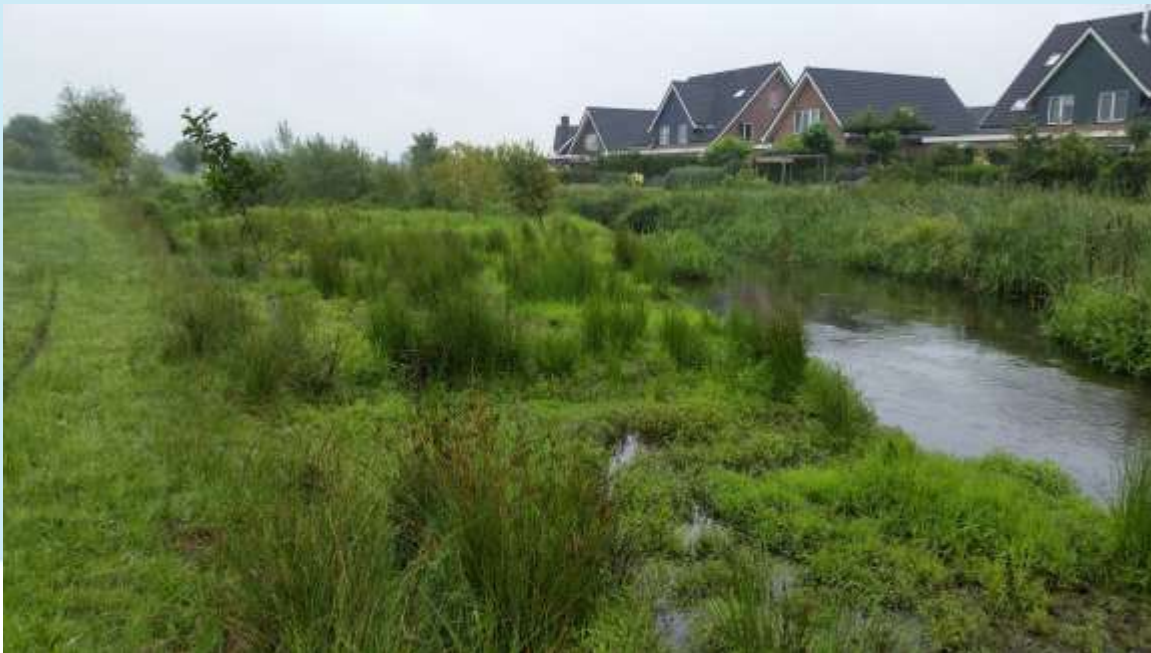
- Voornamelijk landbouw en bebouwing
- 1,6 km zone van 30/40 m
- Zomerbakje 6,5 m x 0,4 m
- Beperkte slingering met sinuositeit: 1,05
- Overschrijding inundatiezone: 50-60% van de tijd
- Stroomsnelheid 0,1 – 0,5 m/s
- Onderhoud: Eens per jaar 1 oever
- Aanplant beekbegeleidend bos (zomereik, berk, els)
- Inbrengen dood hout

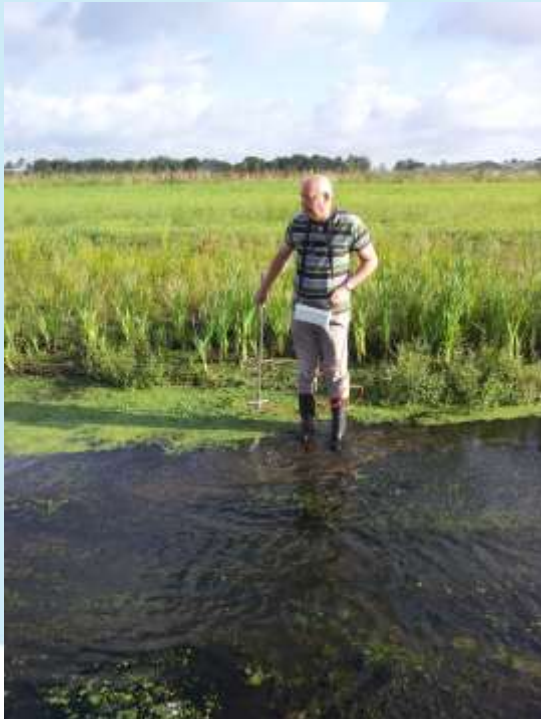
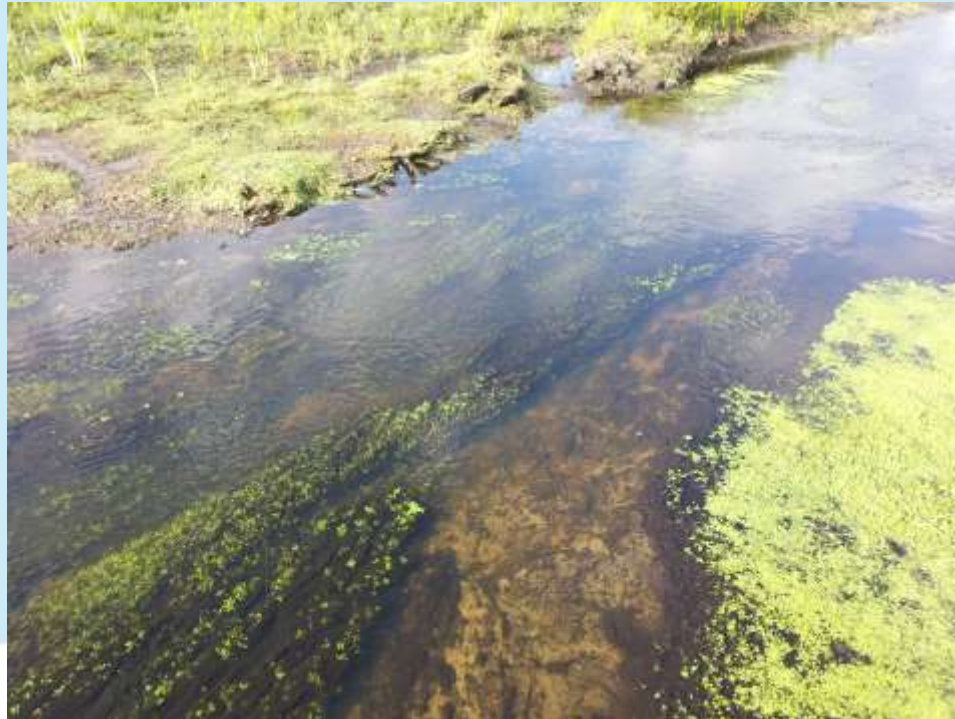
- Van bijna stilstaand naar stromend
- Stroomsnelheden worden lager verder benedenstrooms
- Veel variatie
- Behoorlijk wat zand zichtbaar
- Verdieping zomerbed en verhoging inundatievlakte

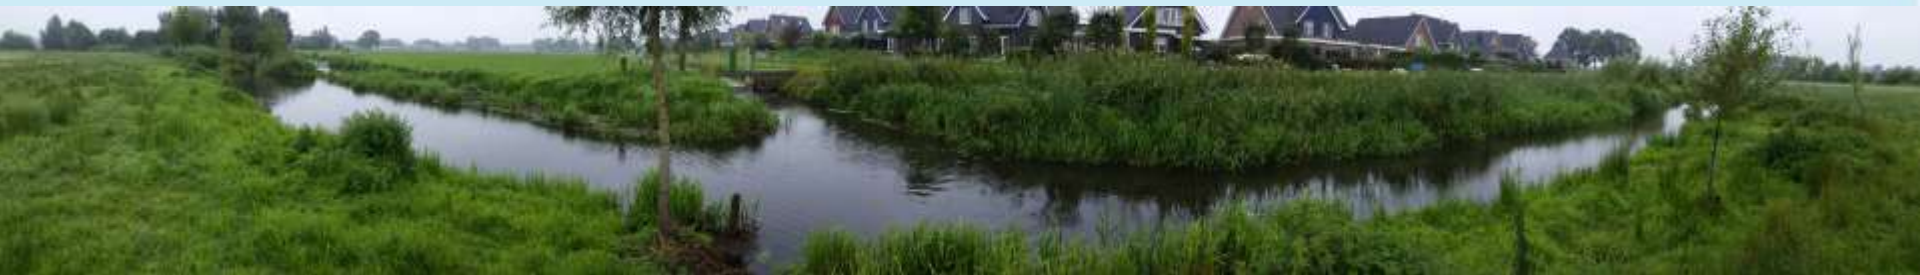
- Nauwelijks stromingminnende soorten
- Alleen haft Baetis in het snelstromende deel
- Betere resultaten benedenstrooms herstelproject
- Effect stuw?
- Toename variatie en substraat
- Toename van biomassa van macrofauna en vegetatie
- Geen effect op de soortensamenstelling

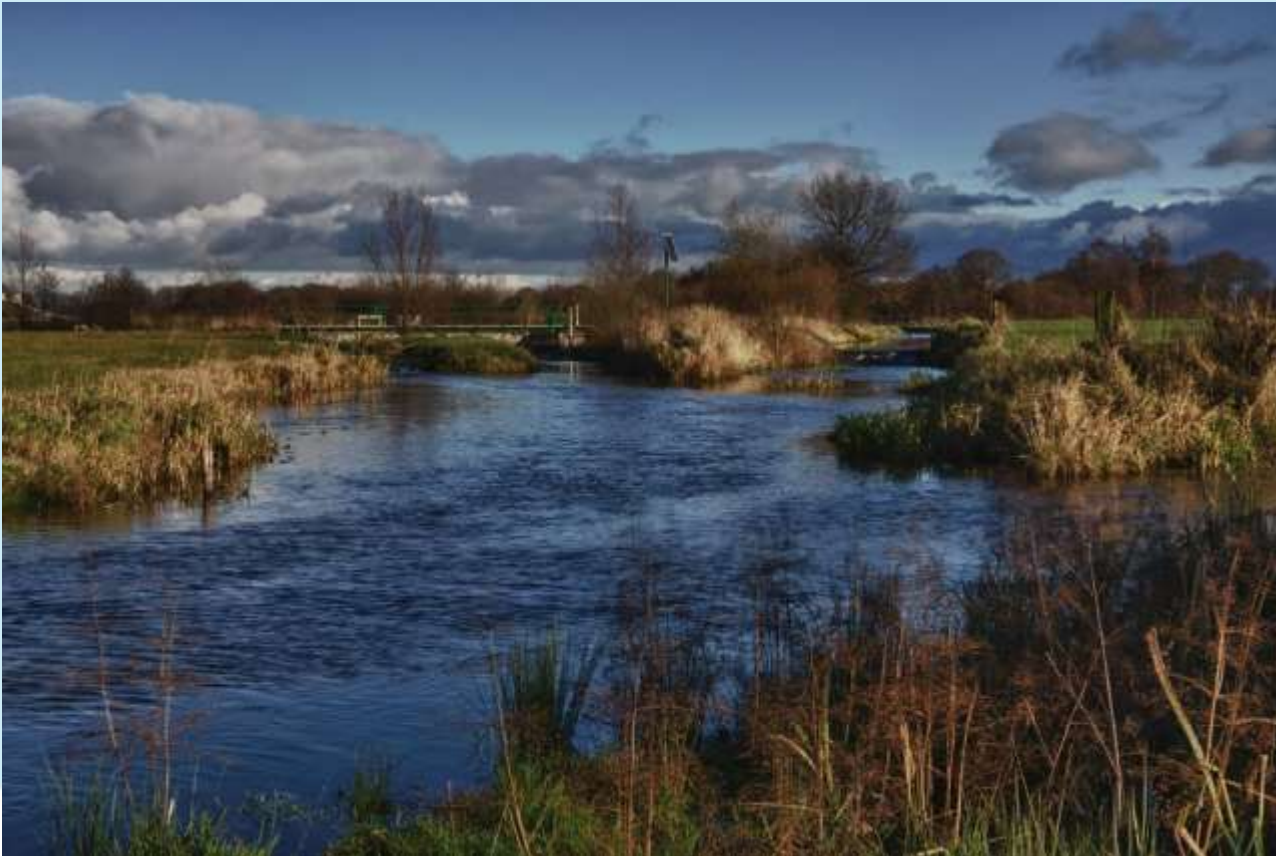
- Fixeren van de bodem (drempels, grind)
- Focus op het creëren van slibvrije delen met hoge stroomsnelheid
- Toename van diversiteit en variatie alleen is niet genoeg
