# HANDREIKING CONTINU INZICHT DIJKBEKLEDINGEN VAN WATERBOUWASFALTBETON

2017  
09

HANDREIKING CONTINU INZICHT DIJKBEKLEDINGEN  
VAN WATERBOUWASFALTBETON

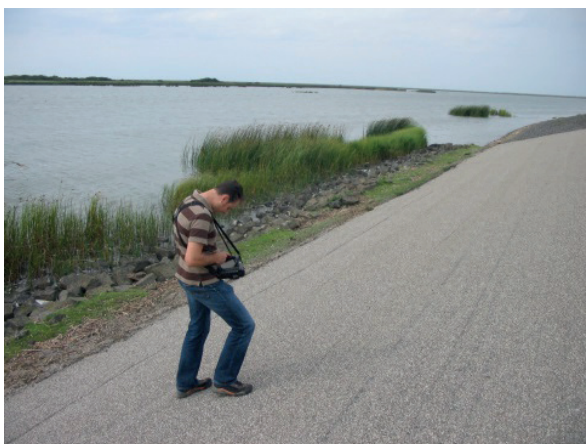
FIGUUR 4

VISUELE INSPECTIE MET BEHULP VAN EEN TABLET

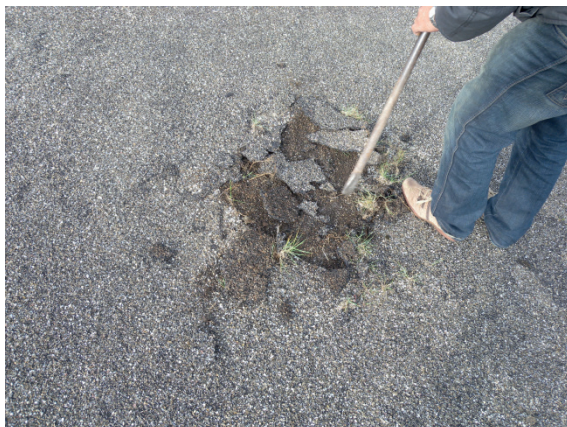
FIGUUR 6 CONTROLE VAN EEN OPBOLLING MET BEHULP VAN EEN STOOTIJZER

Met opbollingen worden lokale opbollingen van de oppervlakbehandeling bedoeld die worden veroorzaakt doordat het asfalt ten gevolge van de inwerking van vocht en vorst-dooischade in volume vergroot. Dit leidt tot een reductie van samenhang van het asfalt. Met behulp van bijvoorbeeld een stootijzer kan worden gecontroleerd of een oneffenheid een opbolling betreft, zie figuur 6.

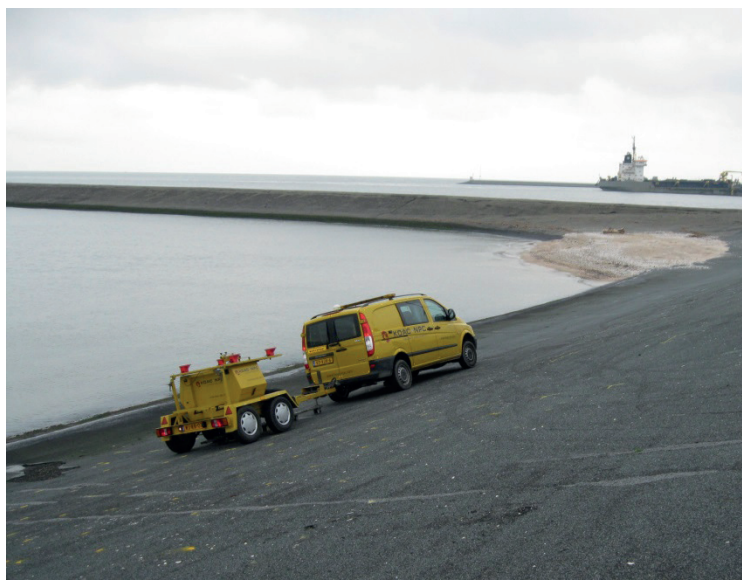
FIGUUR 8

VALGEWICHT-DEFLECTIEMETING OP EEN WATERKERING

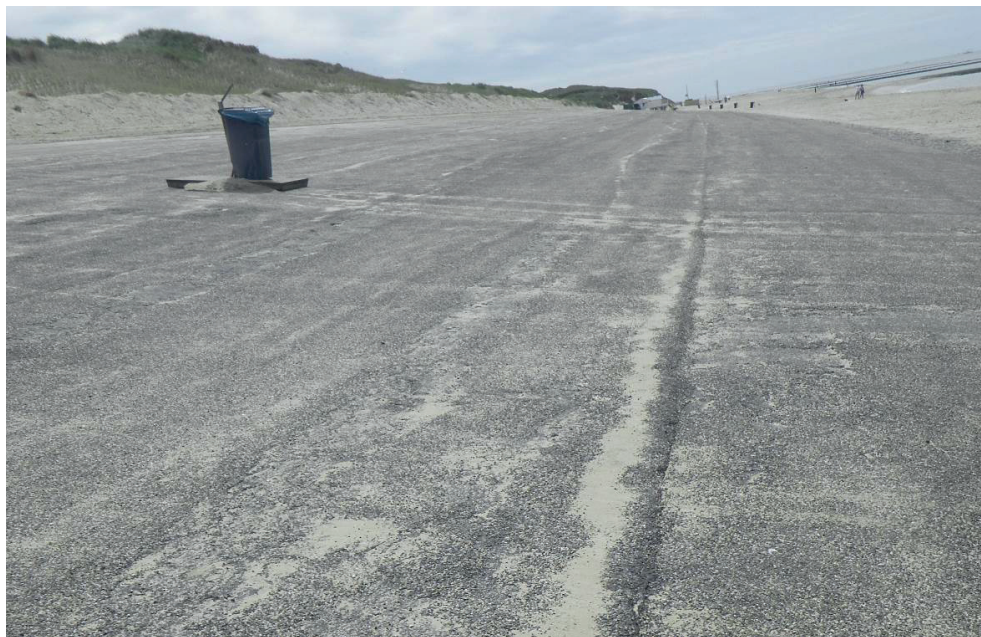
FIGUUR 3

OPBOLLINGEN LAATSTE 600 M HELDERSE ZEEWERING

In 2010 is schadeonderzoek uitgevoerd naar de opbollingen tussen km 4,9 en km 5,5. Er zijn toen acht kernboringen uitgevoerd op of direct naast opbollingen, waaruit bleek dat nauwelijks sprake was van aangetast asfalt. Wel zijn relatief lage dichtheden en breuksterktes gemeten (zie Tabel 9).
