Vooronderzoek herstelplan
Venrode midden

Definitief rapport

Stichting Het Brabants Landschap

Projectnummer 37432

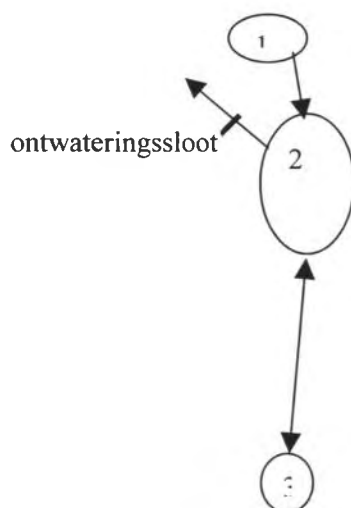
Het ven bestaat uit drie delen. Alle delen staan met elkaar in verbinding door middel van smalle diepe slotjes (zie figuur 2).

**Figuur 2 Stromingsrichting van het water. Venrode-midden is ven 2**

In het verleden is een ontwateringsloot aangelegd en zijn eerdergenoemde sloten gegraven tussen de drie delen van het ven. De sloot naar het noordelijke deel is pas recentelijk aangelegd. De ontwateringsloot is afgesloten en er vindt geen aan- of afvoer van oppervlaktewater plaats.

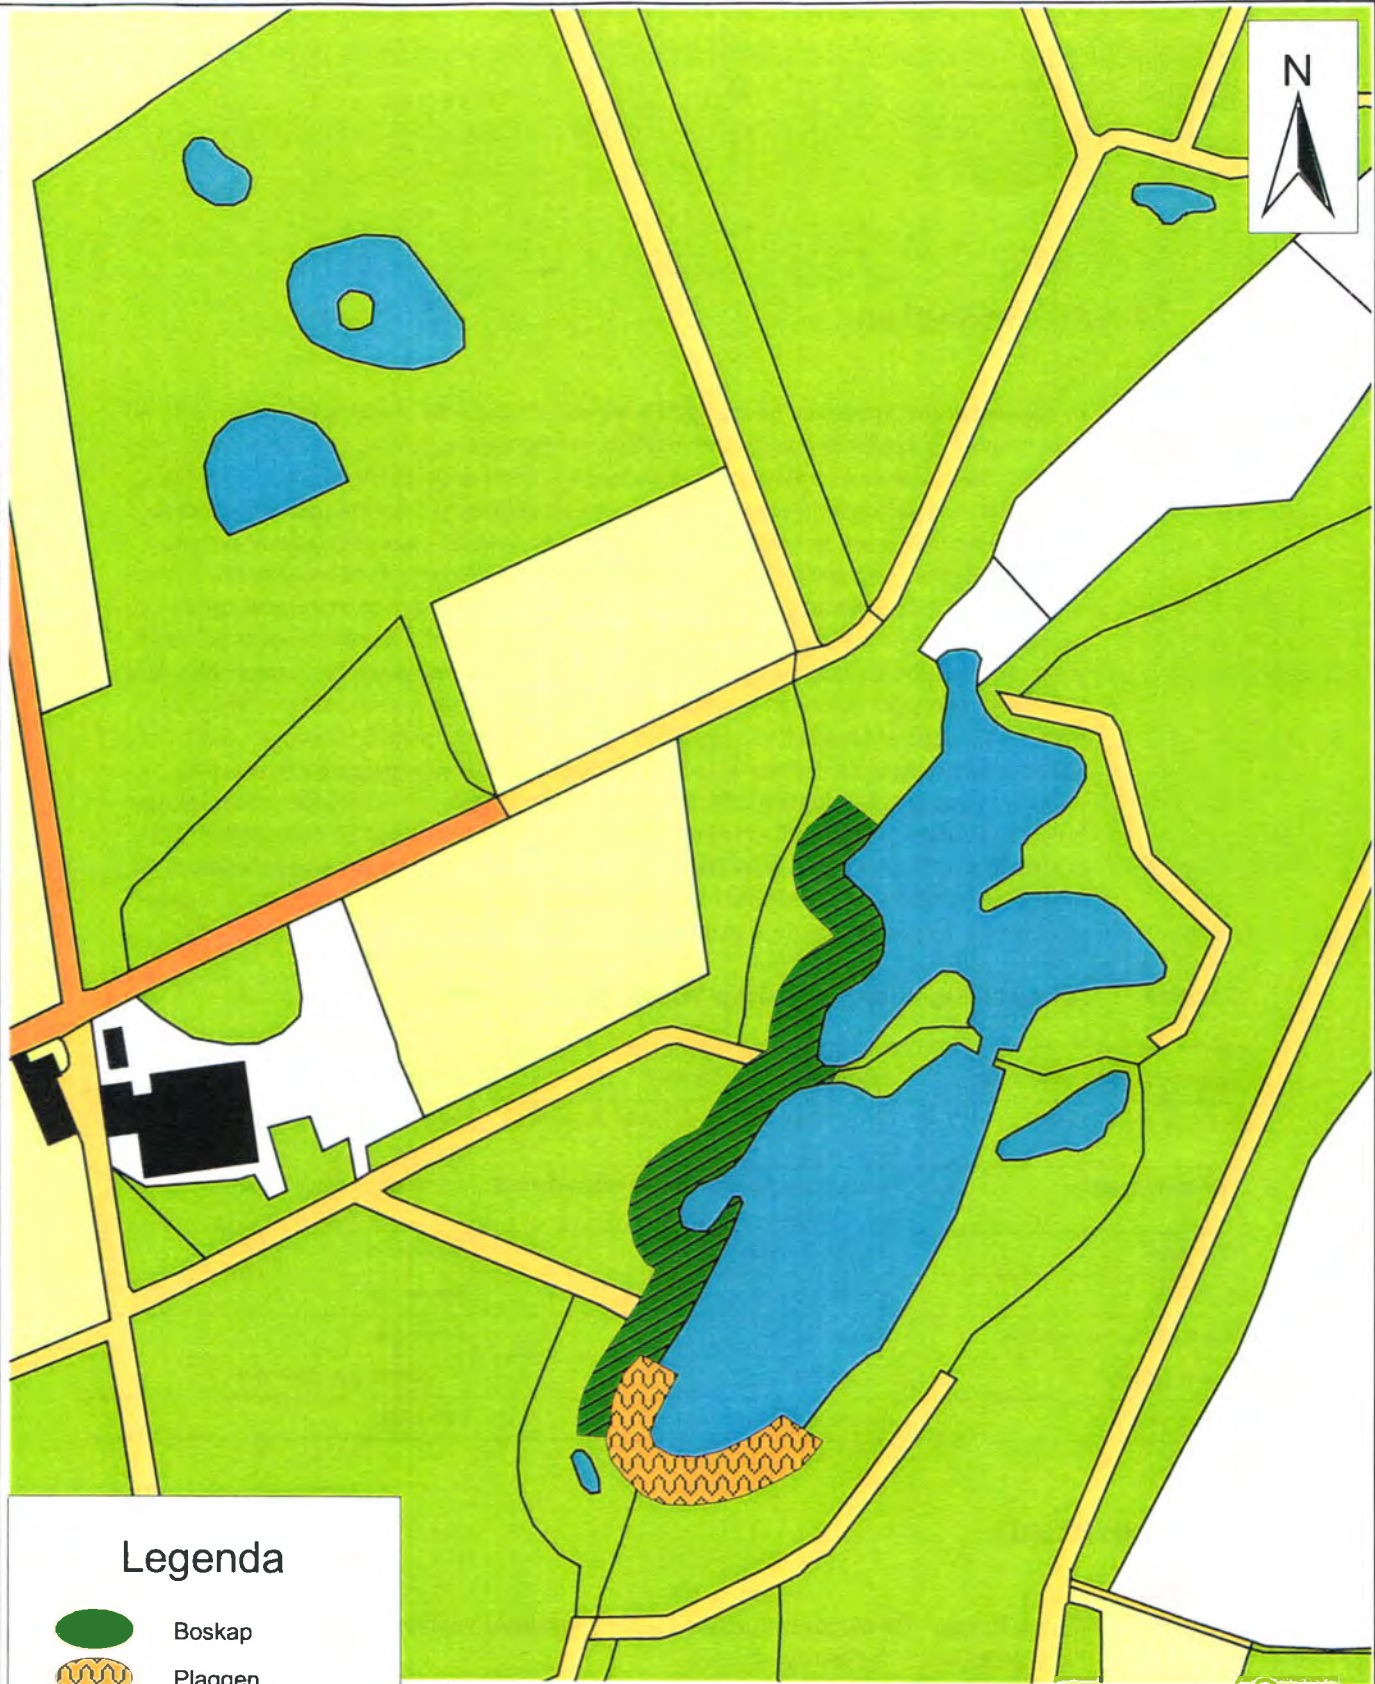
Formaat	Schaal	ArcView versie	Deelorder	Tekeningnummer	Tekening
A4	1:3000	3.2	140	37432-G-006	1

Boskap
-

Plaggen

De te nemen maatregelen hebben betrekking op het plaggen en vrijstellen van oevers. Het vrijstellen van de oevers kan worden uitgevoerd in een zone van 30 m rondom het ven zonder dat compensatie op grond van de Boswet noodzakelijk is. Aanbevolen wordt om waar mogelijk bomen langs de venranden te kappen. De kosten voor het plaggen van oevers is begroot in tabel 6.
