**EVALUATIE WATERKWALITEIT  
HERSTELPROJECT  
WESTHOVE**

in opdracht van: **Waterschap Zeeuwse Eilanden**  
contactpersoon: drs. A.W. Fortuin

projectnummer: 14260500  
omvang rapportage: 25 pagina's (excl. bijlagen)  
projectleider: ing. A.J. Osté MSc.  
auteurs: mevr. ir. T.C.E. Versprille en ing. A.J. Osté MSc.  
datum: **16 maart 2005**  
versie: 03  
status: definitief

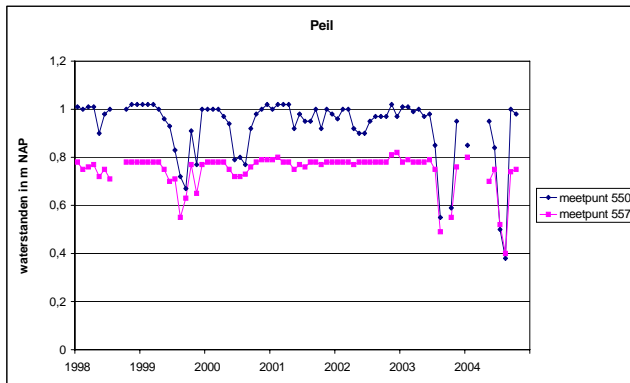
**Figuur 2.2: verloop waterstanden gracht (boven- en benedenstrooms)**

In figuur 2.2 is het verloop van de waterstanden van januari 1998 tot en met oktober 2004 in het noordelijke en zuidelijke peilgebied (boven- en benedenstrooms van de stuwen) weergegeven. De meetlocaties zijn weergegeven op kaart 1. In figuur 2.2 is te zien dat vooral in de jaren 1999, 2003 en 2004 peiluitzakkingen plaatsvinden. In de zomer van 2003 en 2004 vinden zelfs peiluitzakkingen plaats tot 50 à 60 cm. Uit de peilregistratie van de aangrenzende polderwatergang blijkt dat het peil in de zomer te laag is om water op te pompen. Daarnaast heeft het waterschap geconstateerd dat een van de stuwen lekt (water stroomt tussen de planken door).

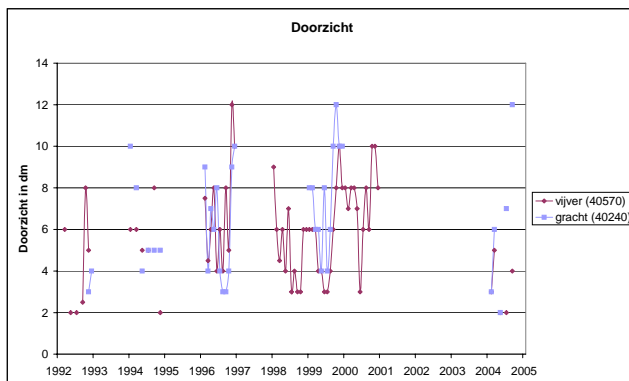
Figuur 4.10: verloop doorzicht (dm)

In figuur 4.10 is het verloop van het doorzicht in de vijver en gracht uitgezet voor de jaren 1992 tot en met september 2004. Het zomergemiddelde en de MTR-norm van 4 dm zijn in figuur 4.11 weergegeven.

Na het uitvoeren van de herstelmaatregelen lijkt het doorzicht in de gracht enigszins te zijn toegenomen. In 1992 was het doorzicht slechts 2 dm. Na 1995 is het doorzicht gestegen tot een zomergemiddelde van 7 dm in 2004. De lage doorzichtwaarden zijn niet het doorzicht tot op de bodem. De maximale waterdiepte schommelt in de gracht rond de 11 dm en in de vijver rond de 16 dm.

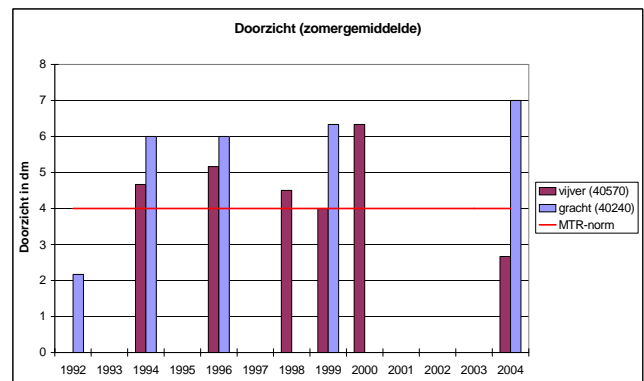
Figuur 4.11: zomergemiddelde doorzicht (dm)

Beide wateren voldoen in de gemeten jaren na de maatregelen aan de MTR-norm van 4 dm doorzicht voor het zomergemiddelde. Alleen in 2004 is deze norm in de vijver niet gehaald.
