Actualisatie van infrastructurele knelpunten voor de otter

Overzicht van knelpuntlocaties met mate van urgentie voor het nemen van mitigerende maatregelen

A.T. Kuiters & D.R. Lammertsma

Rapport 2915
ISSN 1566-7197

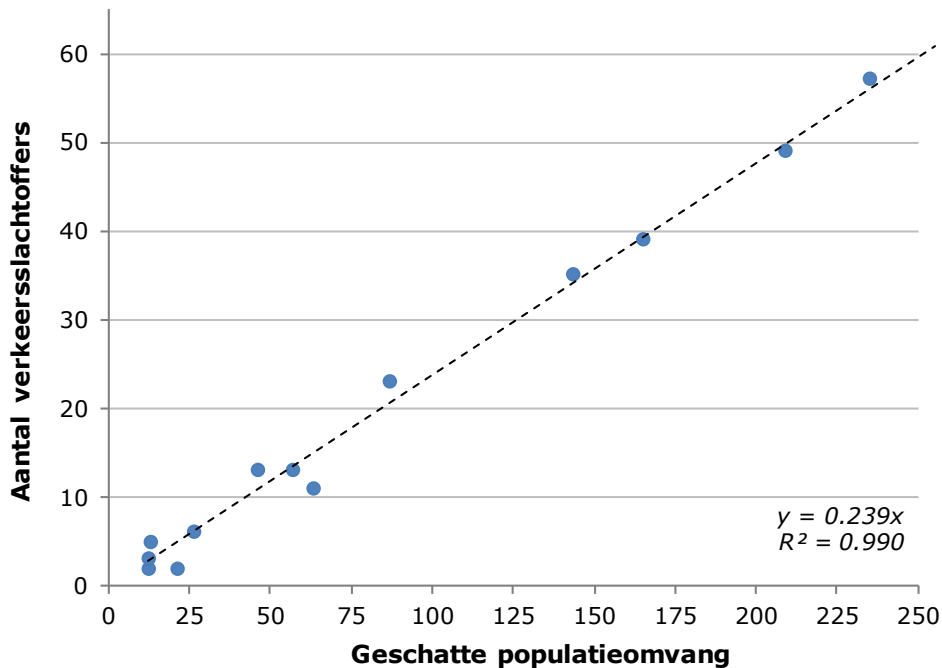
Figuur 2.2 Jaarlijks aantal verkeersslachtoffers in relatie tot de geschatte populatieomvang.

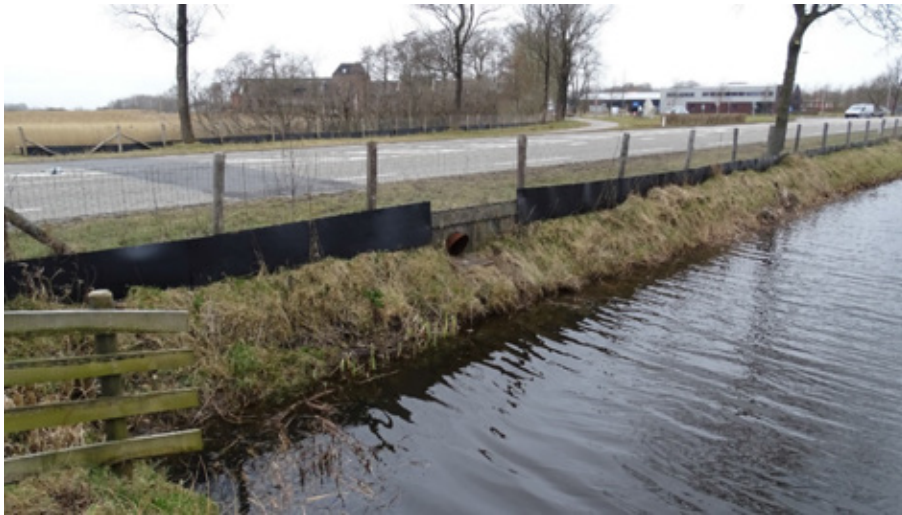
Figuur 3.1 Rasters met faunabuis bij voormalig knelpunt **95** bij Trynwaldsterdyk. Knelpunt is opgelost volgens plan zoals beschreven in Niewold & Bosma (2014).

Van de 21 urgente knelpunten uit 2013 zijn er inmiddels 15 geheel of deels opgelost (zie bijvoorbeeld Figuur 3.1). De locaties die nog niet (geheel) zijn opgelost, worden hieronder nader besproken:

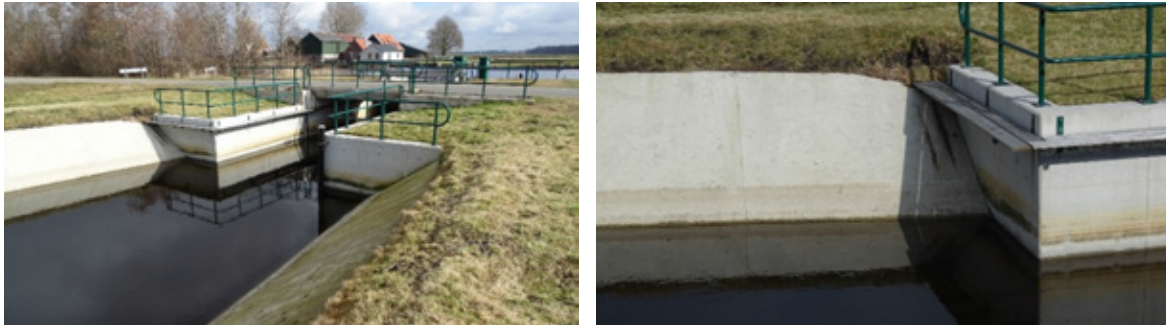
Deze weg begrenst de Weerribben aan de oostzijde. Recentelijk is hier een stuw aangelegd met droge loopplank, maar deze is verder niet afgerasterd en er loopt een wissel over de weg (!). De aansluiting van de loopplank met de oever zou verbeterd kunnen worden (Figuur 3.5). Er zijn hier 2 slachtoffers gevallen (2014 en 2017). Een vrijwel identieke situatie bevindt zich bij de nieuwe stuw bij Wetering-West.

Figuur 3.5 Stuw bij Wetering-West. De loopplank is onbereikbaar voor otters en geleidende rasters ontbreken, waardoor otters alsnog de route over de weg nemen.

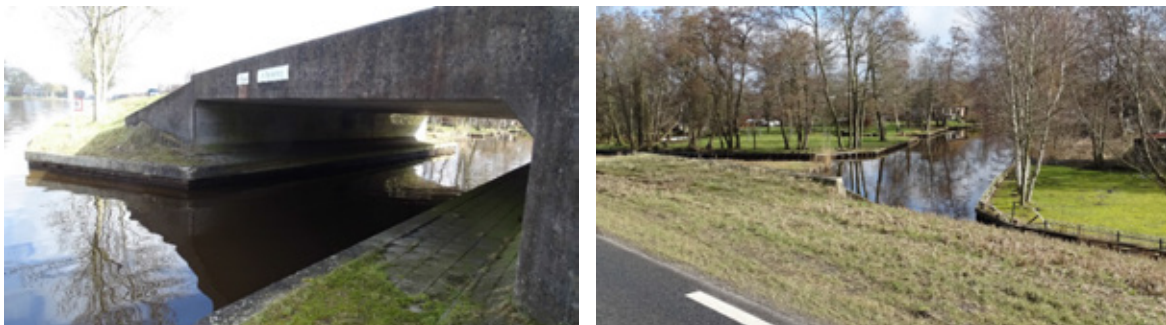
De Beulakerweg vormt de westelijke begrenzing met leefgebied 't Klooster. Hier zouden rasters moeten komen tot hmp 15.6. Ter hoogte van de 2^e Thijssenbrug is een droge onderdoorgang, maar ontbreekt een raster (Figuur 3.6). Verder zit er een knelpunt noordelijk bij het gemaaltje met de watergang direct naar de Auken. Hier zou een faunabuis moeten komen. Halverwege ligt nog een brede duiker die tamelijk vol water staat. Hier zou een raster moeten komen.

Figuur 3.6 Droge onderdoorgang bij de 2^e Thijssenbrug. Rasters ontbreken.

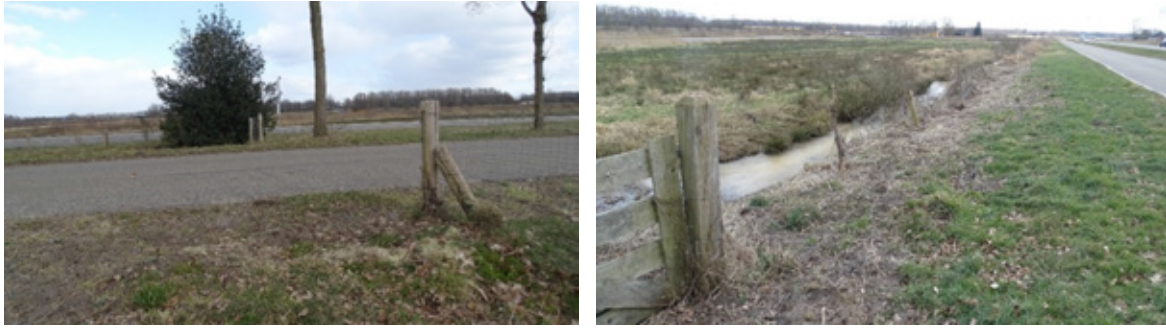
De Steenwijkerweg doorkruist (samen met de parallel lopende A32) de Lindevallei. Er bevindt zich hier een natuurontwikkelingsgebied dat prima leefgebied is voor de otter. Er zijn hier 3 slachtoffers gevallen. Een parkeerplaats zorgt hier voor problemen, waardoor het bestaande raster te kort en onderbroken is (Figuur 3.7). Het raster zou aan die zijde van de weg moeten worden doorgetrokken richting de brug; aan de andere zijde van de Steenwijkerweg is het raster volledig verwaarloosd en kapot en moet het worden hersteld (Figuur 3.7).

Figuur 3.7 Steenwijkerweg t.h.v. natuurontwikkelingsgebied de Lindevallei. Het raster zou hier moeten worden verlengd. Op de rechterfoto het vervallen raster aan de andere kant van de weg.

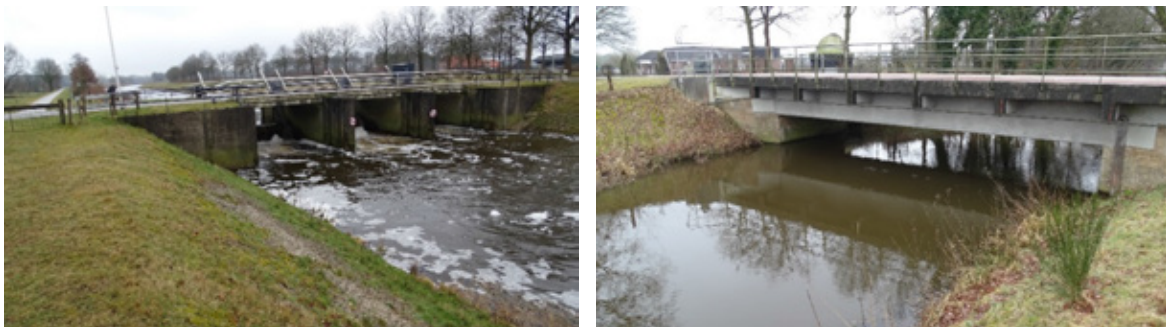
Dinkel: Op de Ottershagenweg ter hoogte van Lattrop is tot nu toe 1 slachtoffer gevallen [D040]. Langs de Dinkel zijn nog nergens mitigerende maatregelen genomen (Figuur 3.8). Er worden hier sinds enkele jaren otters waargenomen en het is prima leefgebied. De locatie is belangrijk, ook in verband met mogelijke uitwisseling met het Duitse achterland, waar ook otters voorkomen langs de Dinkel, Berkel, Vecht en Lippe. Geadviseerd wordt een droge looprichel over de stuw te plaatsen met begeleidend raster. Dit geldt ook voor andere stuwen hier in de buurt.

Figuur 3.8 De stuw in de Dinkel ter hoogte van de Ottershagenweg (links). Even verderop, ter hoogte van de Frensdorferweg (rechts), zijn ook nog geen faunavoorzieningen aanwezig.

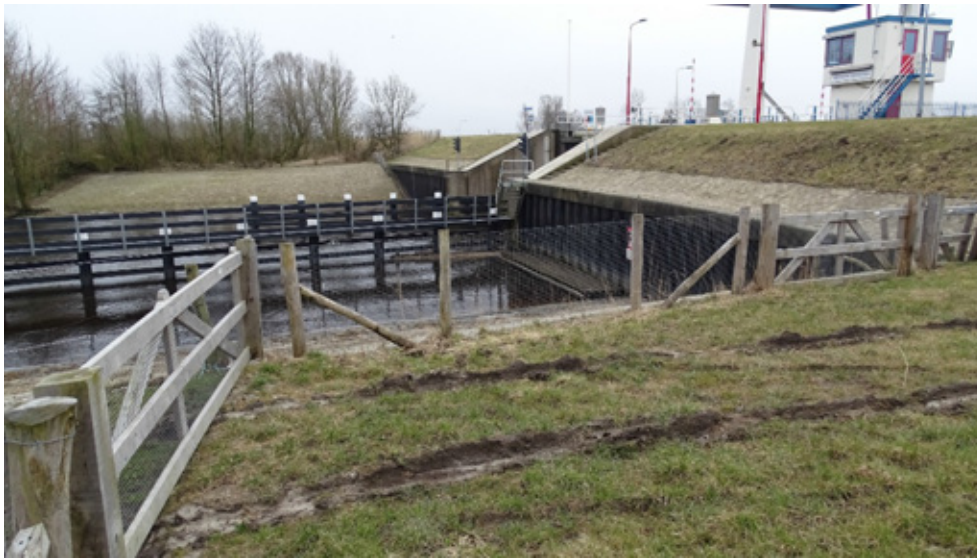
Lauwersmeer e.o.: Na 2013 zijn al meerdere slachtoffers gevallen op wegen rond het Lauwersmeer [D068, D075, D106, D142]. Op een enkele plek zijn al rasters aangebracht, zoals langs de Marneweg, in de bocht waar de weg de Vlinderbalg kruist. Dit zal niet genoeg zijn, zo is de verwachting. Zie verder De Jongh (2016) voor een uitvoerige knelpuntenanalyse van wegen rond het Lauwersmeer. Bij Dokkumer Nieuwe Zijlen is knelpunt **112** opgelost (cf. mitigatieplan Niewold & Bosma, 2013) (Figuur 3.9).

Figuur 3.9 Voormalig knelpunt bij Dokkumer Nieuwe Zijlen (112), waar inmiddels rasters zijn geplaatst.

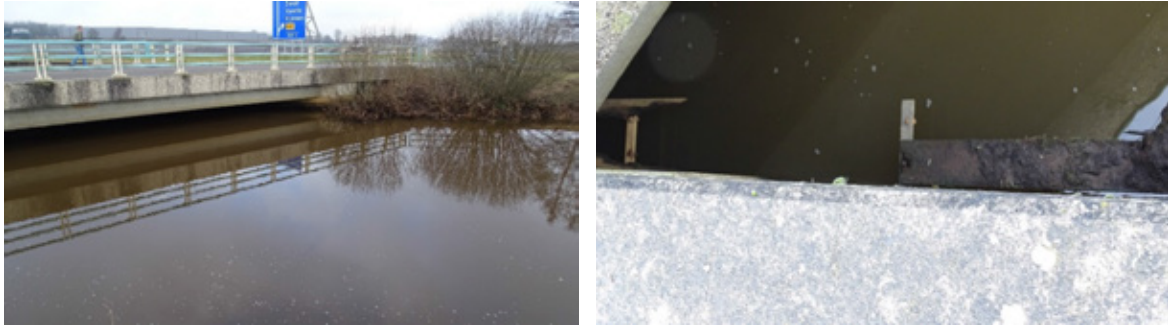
Verder vraagt het onderhoud van loopplanken, rasters en faunabuïzen permanent aandacht. Op verschillende locaties zagen we loopplanken die half verrot waren en rasters die stuk waren. Regelmatige inspectie van deze faunavoorzieningen zou standaard moeten worden uitgevoerd door de verantwoordelijke wegbeheerders. Een voorbeeld is de A6 langs het Tjeukemeer, waar het raster op meerdere plekken kapot is. Ook langs de Steenwijkerweg ter hoogte van de Lindevallei is het raster in een vervallen staat.

Figuur 3.10 Kapotte loopplank onder de A32 bij Meppel ter hoogte van de Oude Vaart.
