Ganzenvencomplex (H8)

bezocht op 5 en 6 augustus 2003 door Ad van Poppel (NM) en David Tempelman (verslag) en op 12 augustus 2003 (H8b)

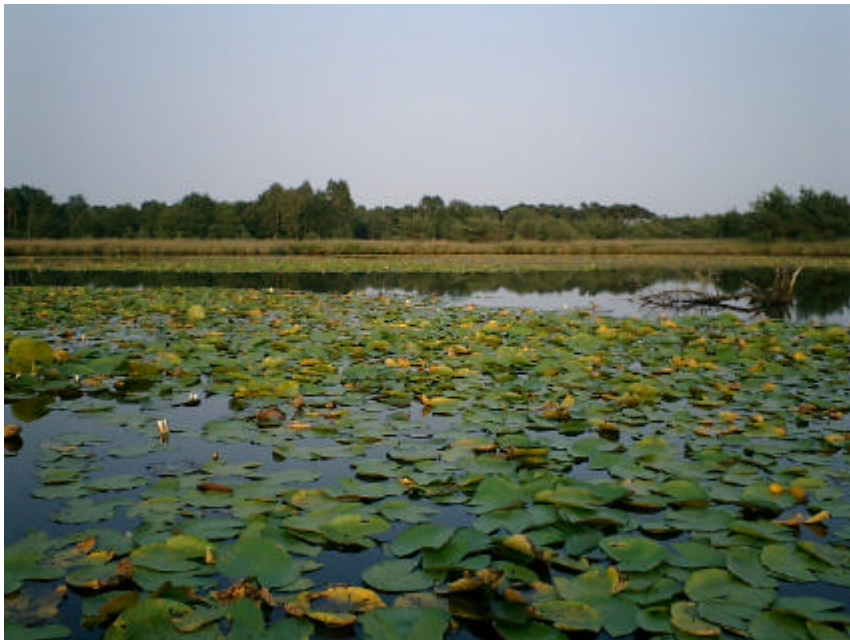
Dit is veruit het grootste ven in het Ganzenvencomplex. Het valt 's zomers niet droog behalve misschien in extreme zomers.

Het water is helder, donkerbruin (kleur als Duikersven), met een doorzicht van 30 cm. Het heeft een lage pH, 4,7, het EGV is 58 $\mu\text{S}/\text{cm}$ bij een watertemperatuur van 29°C.

Het ven is voor 60% bedekt met waterlelie. Daaronder, maar ook elders, ligt een flinke baggerlaag. De bagger is fijn en donkerbruin. De hoeveelheid wisselt sterk, van 0 – 80 cm en is gemiddeld 40 cm. De waterdiepte varieert ook sterk, van 40 – 140 cm en is gemiddeld zo'n 60 cm.

Foto: het grote ven H8a op 5 augustus 2003.

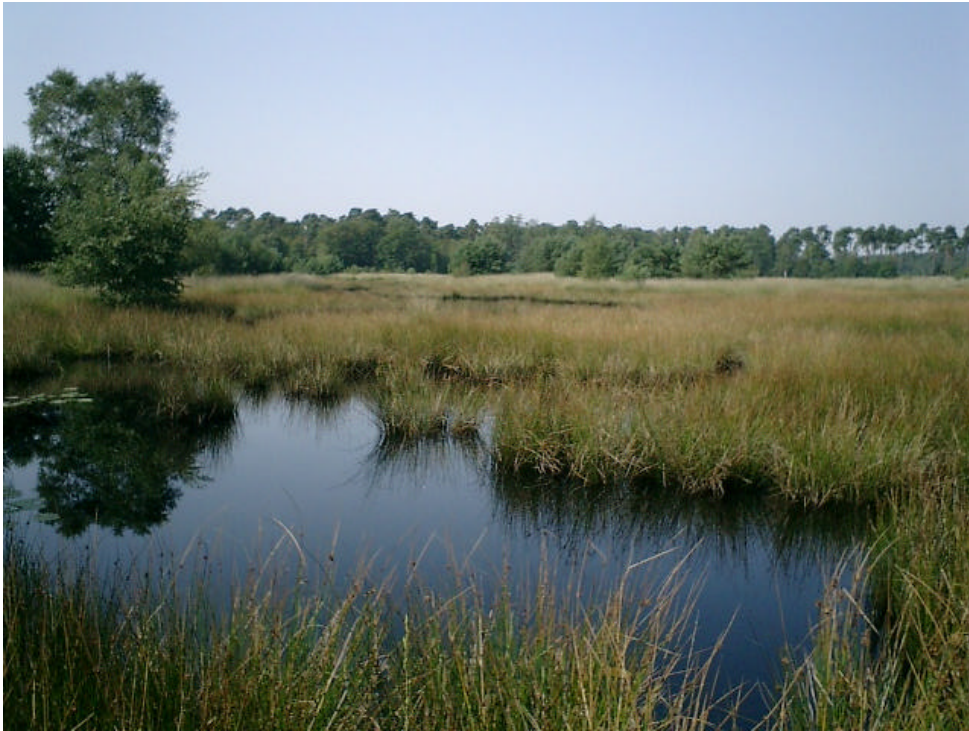
Foto invoegen: H8b_O-kant_ri_ZW

Dit is een vrij groot, permanent ven. Het noordelijke deel is diep: tot maximaal 110 cm. Gemiddeld ligt er zo'n 25 cm bagger.

De noordoever is steil en begroeid met pijpenstrootje en dennen. In het zuidelijk deel zijn de oevers vlak en staat enorm veel pitrus. In de oostpunt staat een beetje waterlelie.

Foto: ven H8b, gezien vanaf de oostoever richting zuidwest. Foto genomen op 6 augustus 2003.

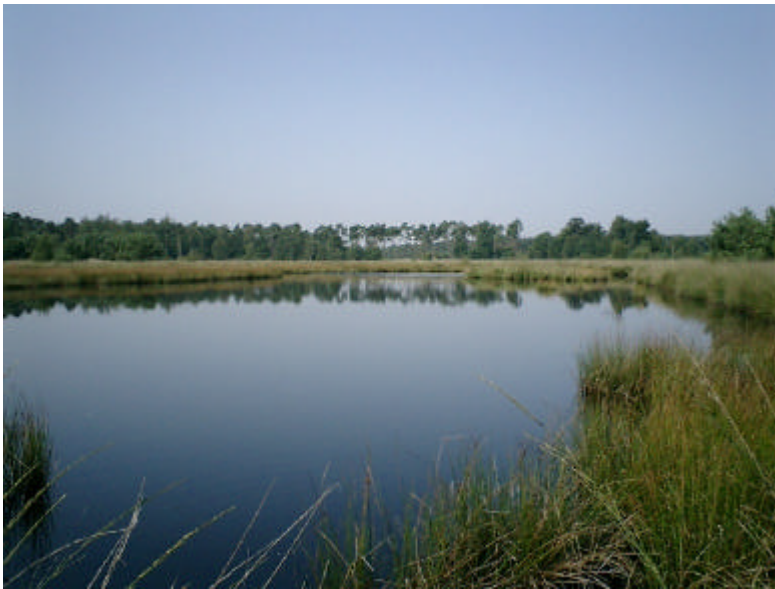
Foto invoegen: H8b_ri_W

Een dijkje grenst het ven af van het westelijk ervan gelegen ven H8a. Dit dijkje staat dicht bepakt met pitrus. Op het schiereiland in het westelijk deel van het ven staat pijpenstrootje met dennen.

Foto: ven H8b, gezien vanaf de oostoever richting west. Op de achtergrond het met pijpenstrootje bepakte dijkje wat H8b scheidt van H8a. Rechts de noordoever. Links achter de zuidwestkant van het ven met pitrus.

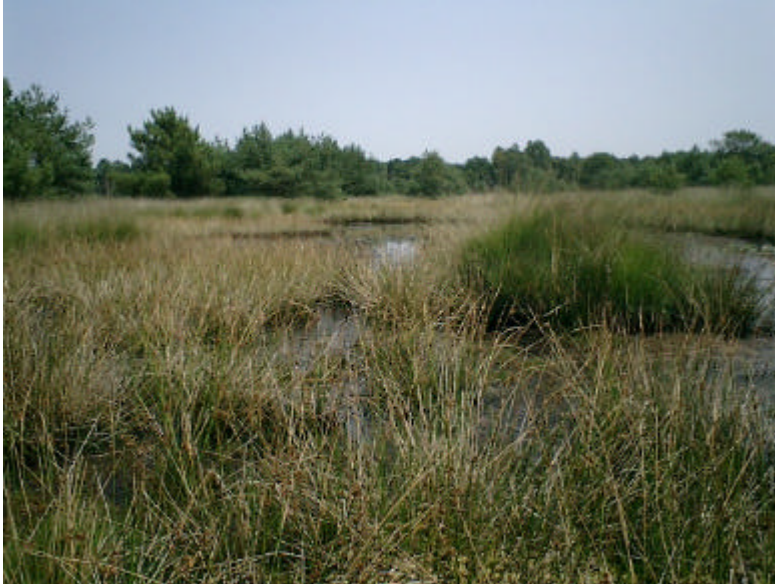
Dit is een klein ven wat bijna helemaal vol pitrus staat.

Er staat 20 – 30 cm water met daaronder een dikke laag bagger / afgestorven veenmos. Deze laag is tot 80 cm dik, gemiddeld waarschijnlijk 50 cm dik. Er staat veel (water-)veenmos, op sommige plekken ook vrij veel knolrus. Het ven is omzoomd door pitrus en dit bedekt ook ruim de helft van het wateroppervlak. Hier en daar staan ook pollen pijpenstrootje in en langs het water.

Foto: ven H8c uit het Ganzenvencomplex. Op de achtergrond de noordoever van het ven met daarop jonge dennen (daar weer achter ligt het grote ven H8a). Op een dergelijke pol pijpenstrootje als rechts midden op de foto stonden twee plantjes Kleine zonnedauw. Foto genomen op 5 augustus 2003.

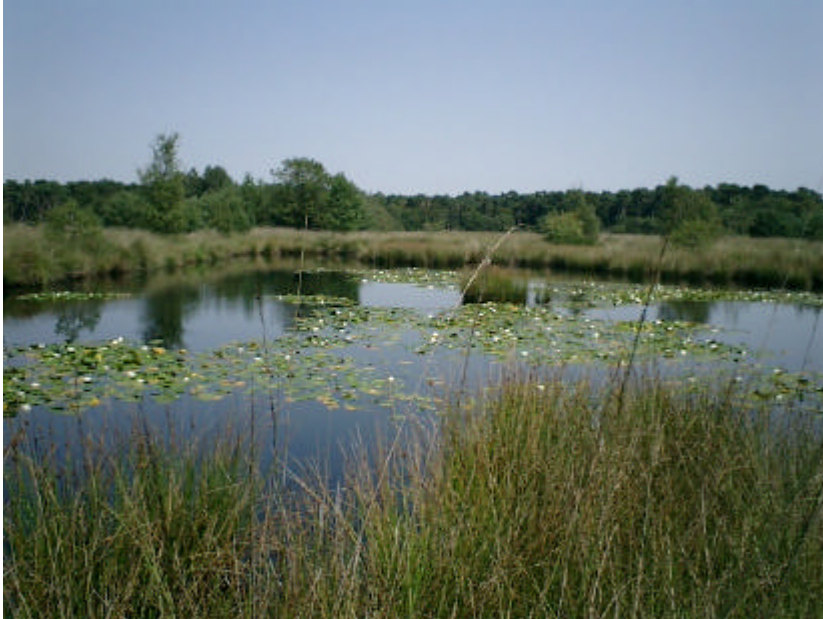
Dit is een vrij klein ven, met wat veldjes waterlelie. De oevers zijn vlak in het westelijk en zuidelijk deel en steil langs de noord- en oostkant. Waarschijnlijk droogt het niet helemaal op behalve in extreme zomers. Het zuidoostelijk deel is ondieper en was op 5 augustus 2003 aan het opdrogen. Het open gedeelte is zo'n 40 cm diep. Daar ligt 20 – 25 cm stevige bagger. Gemiddeld ligt er 15 cm bagger. Er staat ook veel waterveenmos.

De waterlelie bedekt zo'n 15% van het ven. Pitrus staat bijna overal in een brede strook langs de vlakke west- en zuidoevers. Het ondiepe zuidoostelijke deel staat er ook vol mee. De noord- en oostoevers staan vol pijpenstrootje. Hier en daar staan ook wat berkjes en halverwege de oostkant staan enkele gagelstruiken.

Foto: ven H8d in het Ganzenvancomplex is deels bedekt met waterlelie. Langs de oevers en in het ven staat ook zeer veen pitrus. Foto genomen op 5 augustus 2003.

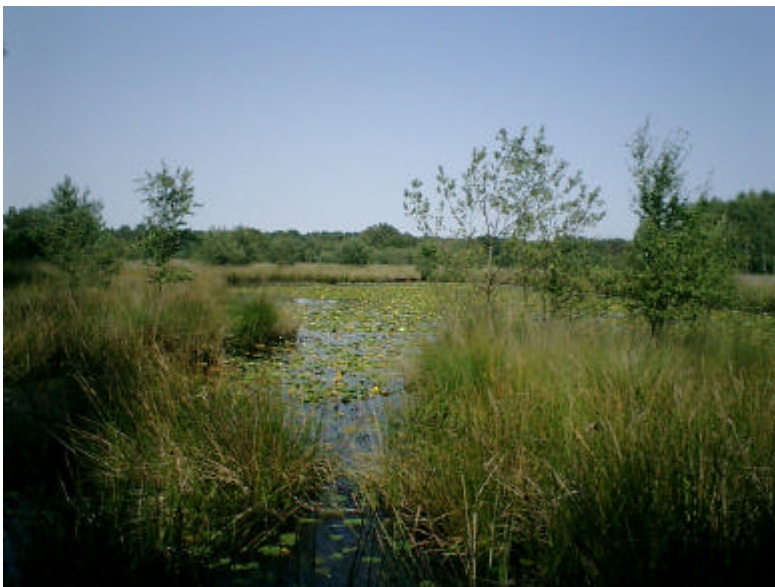
Dit is een vrij klein ven, vol met waterlelie. De oevers zijn vlak in het westelijk deel en steil langs de oostkant. Waarschijnlijk droogt het niet op behalve in extreme zomers.

Het water staat vol waterlelie, zo'n 85% van het ven wordt erdoor bedekt. Er staat zo'n 30 cm water in het ven. Hieronder ligt een baggerlaag van gemiddeld zo'n 30 cm dik, mogelijk in het midden nog wat dikker. Er is geen waterveenmos gezien.

Foto: ven H8e gezien in noordoostelijke richting. Foto genomen op 5 augustus 2003.

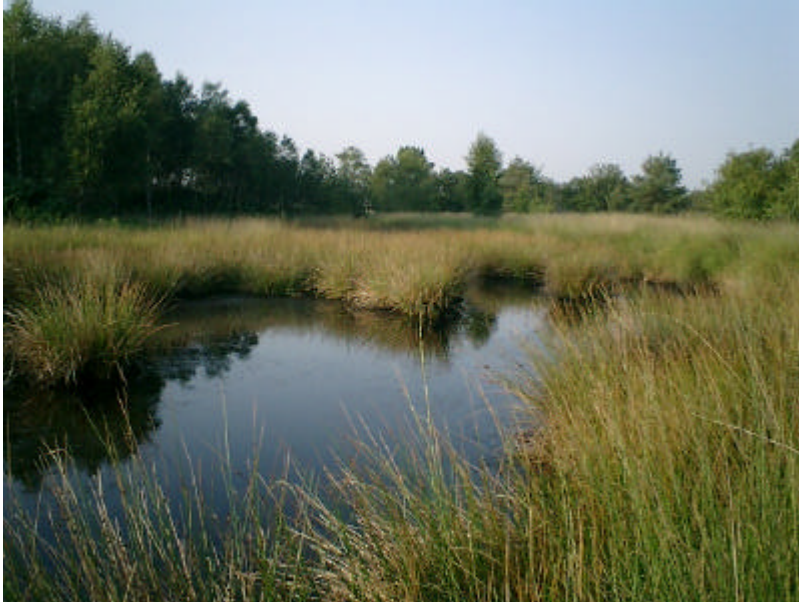
Dit is een klein ven met een brede zoom van pitrus eromheen. Er staat slechts weinig water, zo'n 10 cm maar plaatselijk werd wel een dikke baggerlaag gemeten, tot 80 cm. Vermoedelijk ligt er

gemiddeld zo'n 50 cm bagger. De oever aan de westkant is steil, aan de overige kanten normaal. Mogelijk valt het in droge zomers droog.

Foto: ven H8f van het Ganzenvancomplex. Dit ondiepe ven heeft een dikke baggerlaag en is omzoomd en plaatselijk volgegroeid met pitrus. Foto 6 augustus 2003.

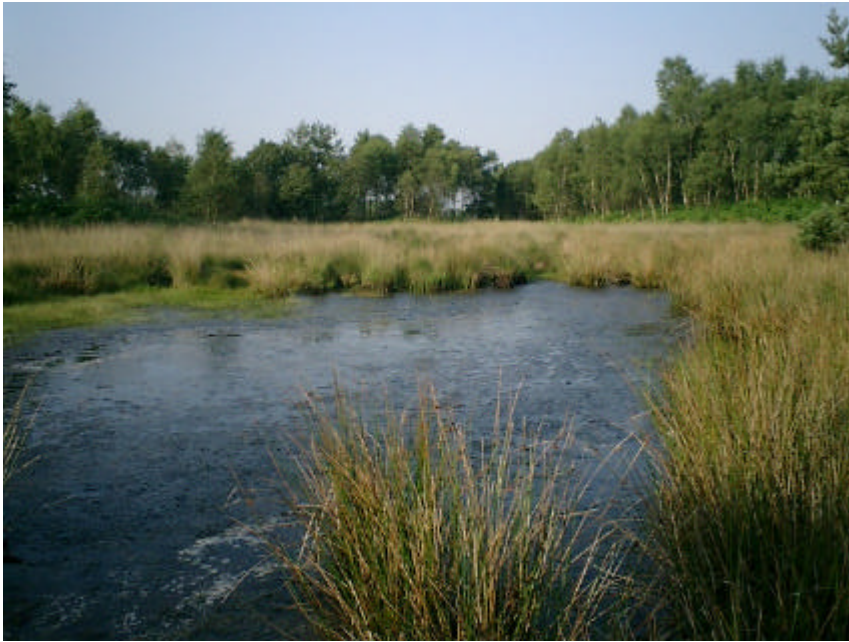
H8h is een ondiep ven, zo'n 20 cm diep met een 20 cm dikke baggerlaag. Aan de oostpunt staat vrij veel veenpluis, en groeit wat waterlelie, maar verder is het ven omzoomd en deels dichtgegroeid met pitrus en pijpenstrootje; de hele oostelijke helft staat vol met pollen van deze twee planten. In het water staat veel knolrus en er ligt veel bruin flab op het water. Langs de oevers staat vrij veel *E. multicaulis*.

Foto: het ven H8h, gezien vanaf de noordkant ervan in zuidwestelijke richting. Op de achtergrond rechts het berkenbosje wat ven H8f aan de oostkant begrenst. Links is een mat van *E. multicaulis* te zien. Foto genomen op 6 augustus 2003.

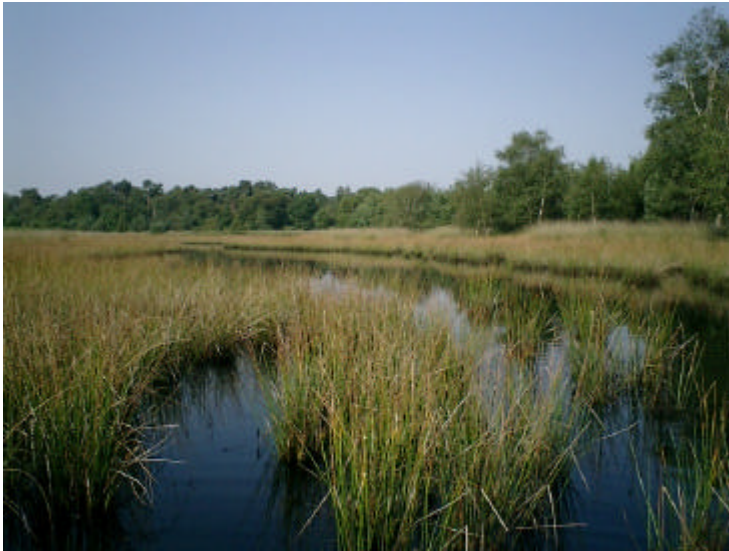
Foto invoegen: H8i & j_NO-kant

H8j is voor 1/3^e deel dichtgegroeid met pitrus. De noordoever (met het dennen – berkenbosje erop) is steil. De overige oevers zijn vlak. In droge zomers droogt het waarschijnlijk op. Er staat zo'n 20 cm water boven een 15 cm dikke baggerlaag.

De noordkant van ven H8j. Op de achtergrond het dennen-berkenbosje. Op de voorgrond de noord-oosthoek, die vol pitrus staat. Foto genomen op 6 augustus 2003.
