Snelle controle reiniging melkwinning-apparatuur met ATP-metingen

Wieke Wiegersma, Betsie Slaghuis (PR)
Frans Nieuwenhof, Anneke Engelbertink (NIZO)

Voor controle van de reiniging van apparatuur in de levensmiddelenindustrie is sinds een paar jaar een nieuwe methode beschikbaar: de ATP-bioluminescentiemethode. Het PR heeft samen met het Nederlands Instituut voor Zuivel Onderzoek (NIZO) te Ede gekeken of de methode ook toepasbaar is voor controle van de reiniging van melkwinningapparatuur. De methode is snel, eenvoudig en objectief, maar het voegt niet veel toe aan zien en voelen.

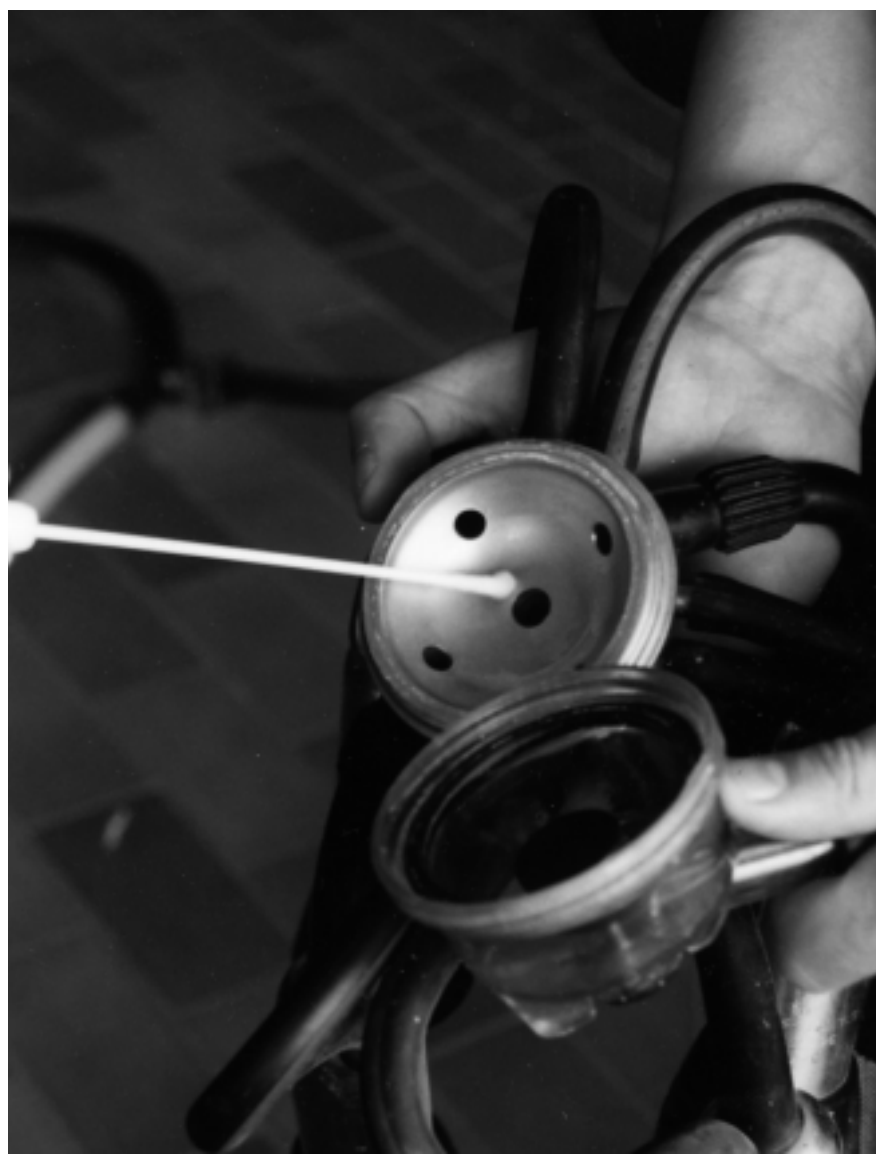
Voor de ATP-methode is gebruik gemaakt van swabmonsters.

Van iedere installatie zijn swabmonsters (zie foto) genomen van goed en minder goed reinigbare onderdelen: het melkstel, de melkmeter, de melkleiding en de filterbuis. Tabel 1 vermeldt de gemiddelde ATP-niveaus van deze onderdelen op de tien bedrijven.

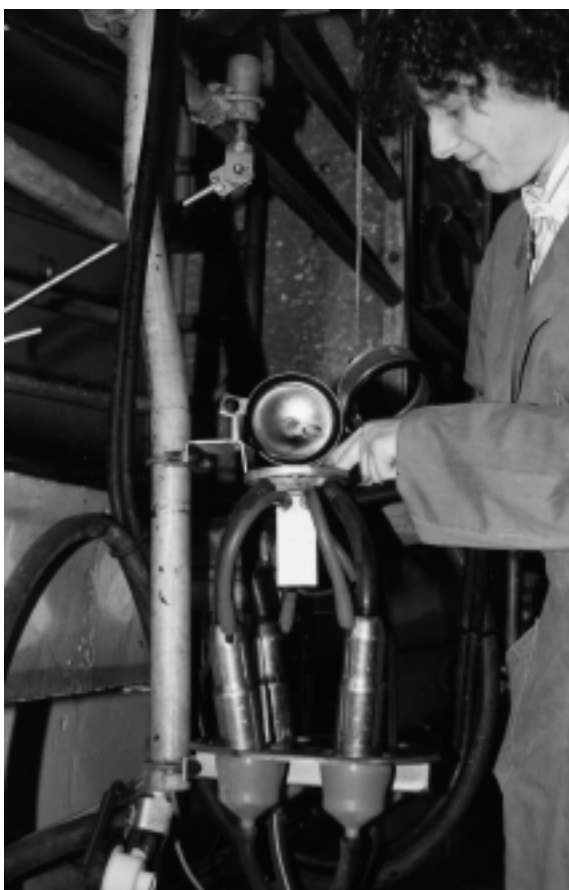
Visuele beoordeling is sneller en goedkoper, maar wel subjectiever.

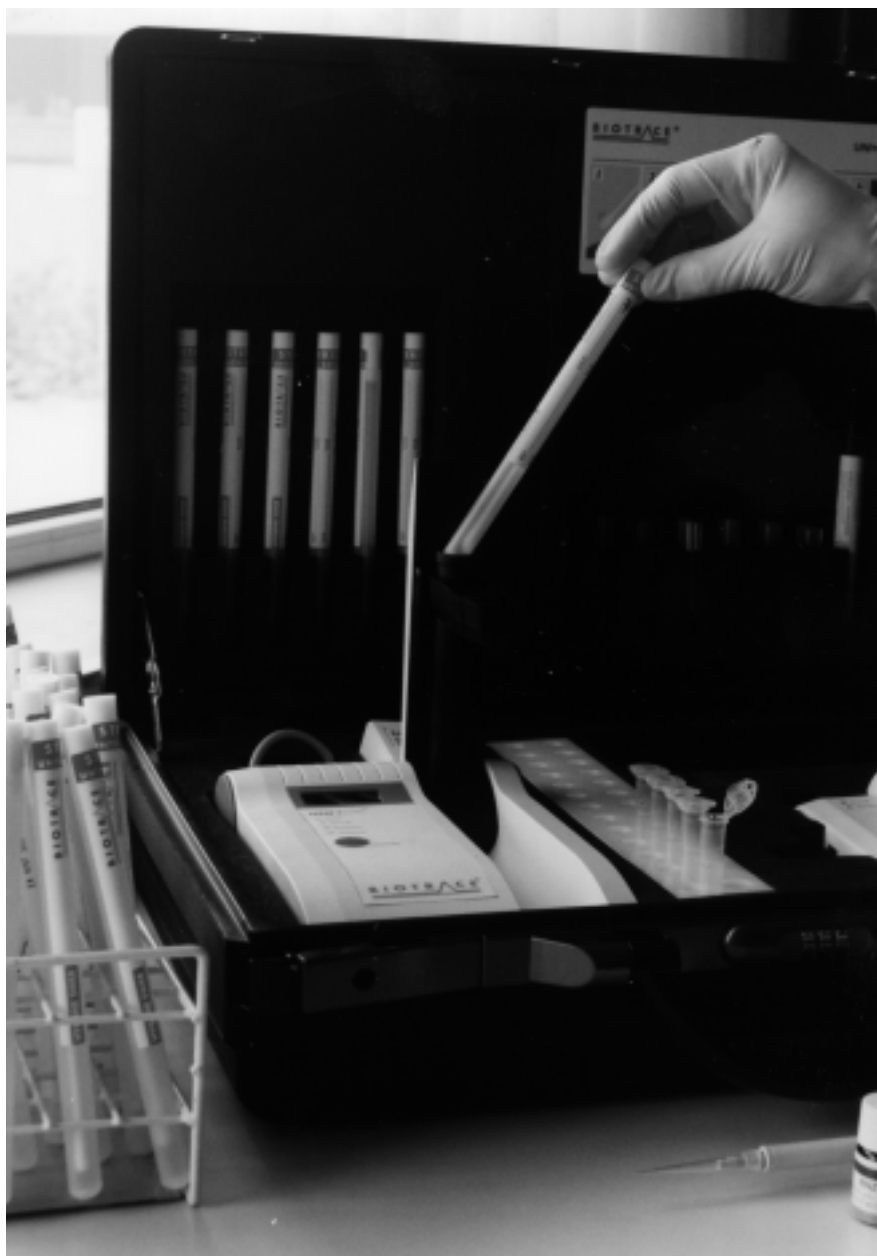
Met de ATP-methode wordt snel een indruk van het schoon zijn van melkwinningsapparatuur verkregen.
