Praktijkdag rendementsverbetering

suikerbieten groot succes!

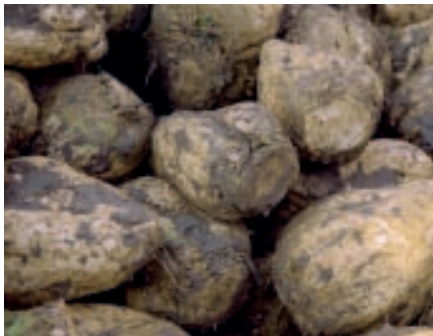
Foto 1. Optimaal kopwerk.

Het perceel waar de demonstratie werd uitgevoerd was een perceel met de 'problemen' van dit jaar: tweewassigheid, onregelmatig gewas, horizontaal groeiende bieten en vertakte bieten. Met een negenrijige Vervaet bunkerrooier is met diverse instellingen gekopt/gerooid. Met iedere instelling is een rondje gereden en zijn de bieten op een aparte hoop gestort en beoordeeld. Het verschil in bietverliezen tussen de optimale instelling en 'te diep' bedroeg 140 euro per hectare, zie de tabel. Op foto 1 en 2 kunt u van beide hopen een foto zien.

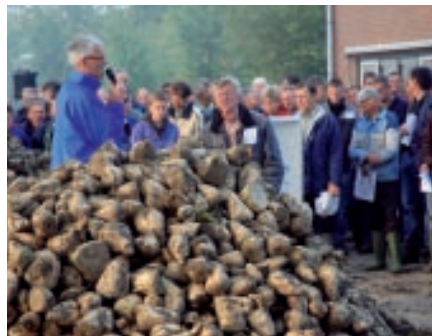
Foto 2. Te diep gekopt. Hier is 140 euro per hectare onnodig verloren gegaan. Bij iedere bietenhoop werd een korte toelichting gegeven. (Foto: Ludwig Volk)

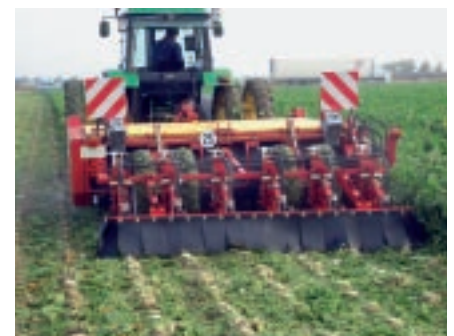
Foto 3. De Grimme-ontbladeraar BM 300 aan het werk met nakoppers.

De getrokken ontbladeraar Grimme BM 300 werd ook gedemonstreerd, zie foto's. Het ontbladeren was erg goed gebeurd, ondanks de grote tweewassigheid in het perceel. Bij de ene instelling werd er nagekopt en bij de andere niet.

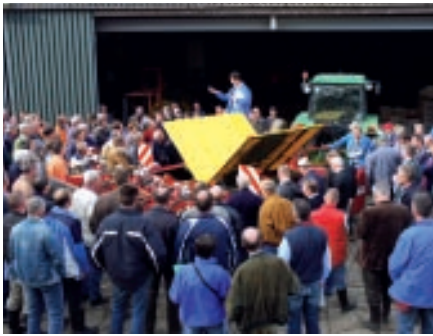
Foto 4. De bezoekers kregen uitleg bij de Grimme-ontbladeraar. (Foto: Ludwig Volk)

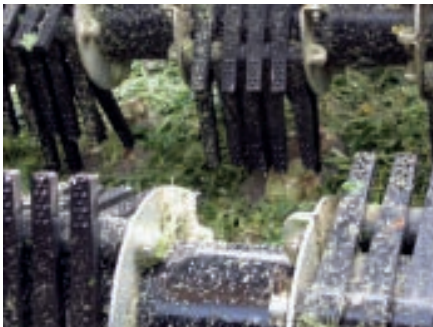
Foto 5. Polyurethaanpoetsers verwijderen de bladresten.

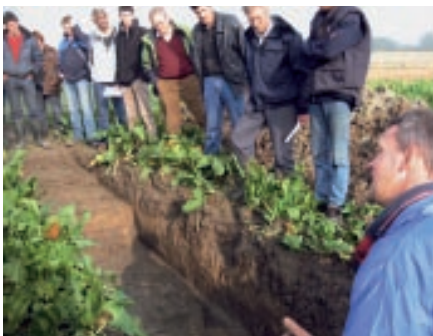
Foto 6. De diverse lagen in de ondergrond hebben allemaal een geschiedenis en een verschillende samenstelling waar je bij het bewerken van de grond rekening mee moet houden. Bewust omgaan met de bodem is zeer belangrijk. Kijk daarbij niet alleen naar de bovenste laag, maar besef ook wat er in de ondergrond gebeurt!

Om bodembeheer duidelijk te laten zien, was er een profielkuil gegraven. Bij deze kuil werd een zeer interessant verhaal verteld (foto 6). Duidelijk was te zien dat bietenwortels in bepaalde lagen van de ondergrond weerstand ondervonden en horizontaal gingen groeien.

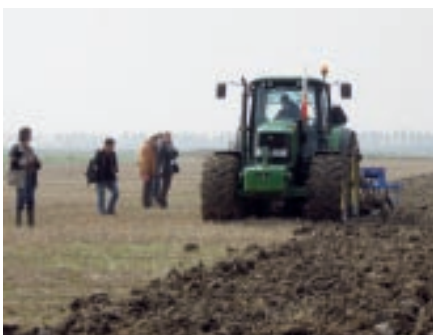
Foto 7. Grondbewerking met te hoge bandspanning van 1,6 bar: veel wielslip, vollopende banden, minder rijcomfort en meer brandstofverbruik.

Bodembeheer en -structuur zijn belangrijk om een rendabele bietenteelt te houden. Team Reifenregler uit Duitsland liet een trekker met twee bandspanningen de grond bewerken (foto 7). Middels cilinders konden de bezoekers het verschil in

brandstofverbruik zien. Tevens werden contactoppervlak en insporing zichtbaar gemaakt. Conclusie: probeer zo ondiep mogelijk met een zo laag mogelijke bandspanning de grond te bewerken.

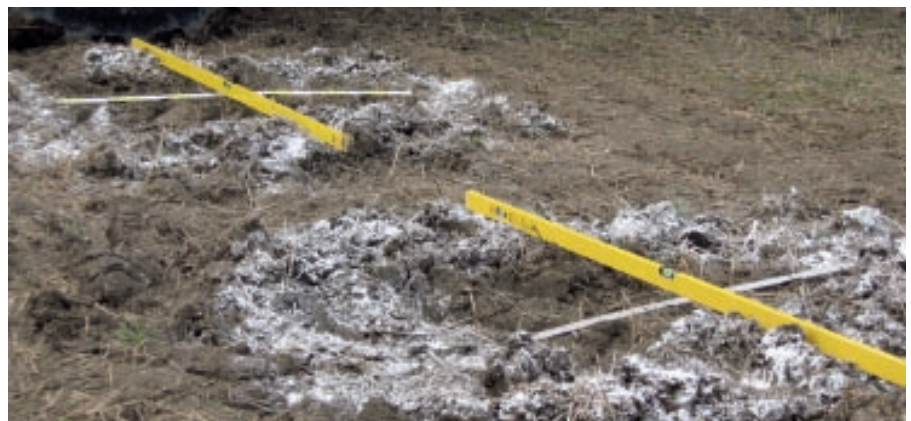
Foto 9. Tevens was bij 0,6 bar (links) de insporing duidelijk minder.

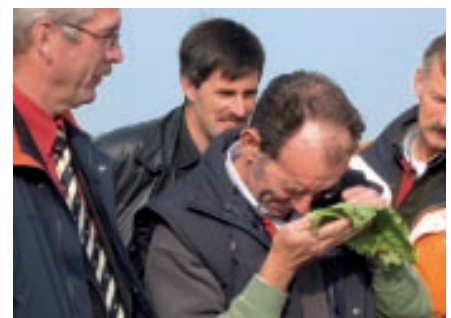
Foto 10. Bekijk met een loep of de aangetroffen vlekjes daadwerkelijk één van de vier bladschimmels betreft.

- Beoordeel zelf in het veld bladschimmels en voorkom zo een aantasting door cercospora, ramularia, roest of meeldauw (zie foto 10). Spuit zodra u een eerste aantasting ziet.
- Voor het geval u een ziekte of plaag niet herkent, heeft het IRS een gratis 'bietenkliniek'. Schakel deze in via uw teeltbegeleider/adviseur van handel of industrie.
