## Schieters in bieten elektrocuteren

Door een koudeperiode na het zaaien stonden rond 1980 in veel bietenpercelen een zeer groot aantal schieters. Deze zaadbieten veroorzaken veel hinder bij de oogst en hebben bovendien een negatieve invloed op de kwaliteit van de opbrengst. Een zaadbiet in een monster op de suikerfabriek liet zich voelen in de portemonnee. Dus aanleiding genoeg om in die periode aan verwijdering van schieters volop aandacht te besteden.

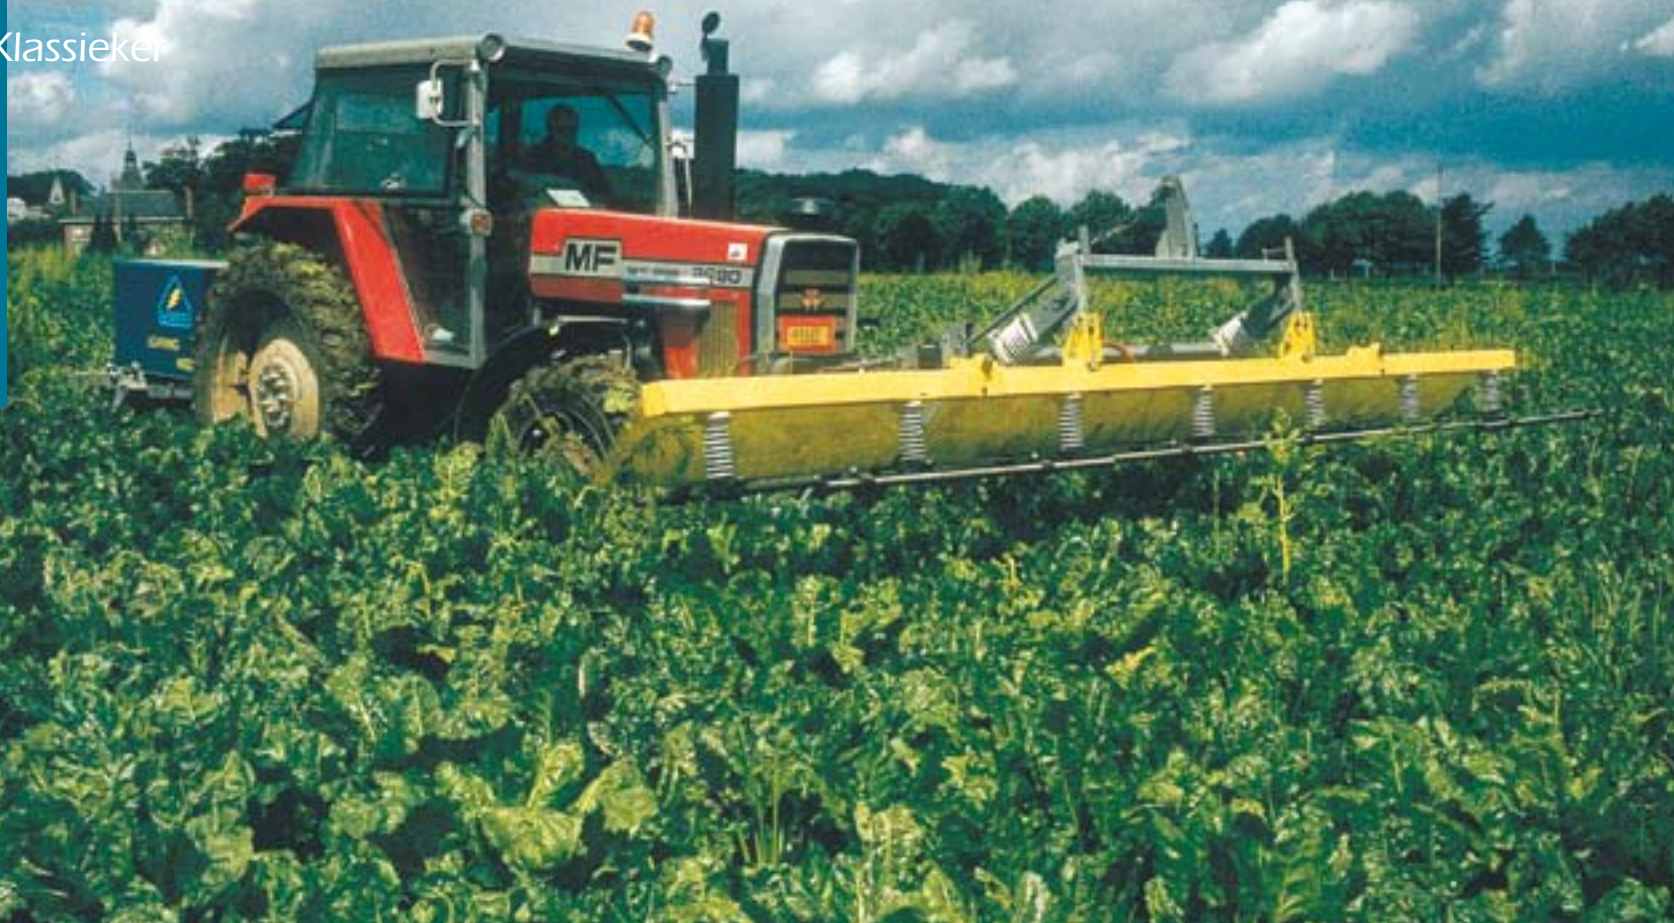
De Lasco 'lightning weeder' in bedrijf. Als er veel schieters en onkruid in het gewas stonden, werd veel stroom afgenomen. Zoveel zelfs dat de motor van de MF 2680 met 92 kW aftakasvermogen werd gesmoord.

opgaande gewas en de elektrische buis was het vermogen van de trekker soms ontoereikend. Het toerental daalde en de trekkerbestuurder moest de rijaandrijving temperen of geheel uitschakelen om de stroomgenerator weer op toeren te krijgen en daarna zijn weg te kunnen vervolgen. De toerentaldaling werd veroorzaakt doordat de stroomafname groter was dan het beschikbare vermogen.

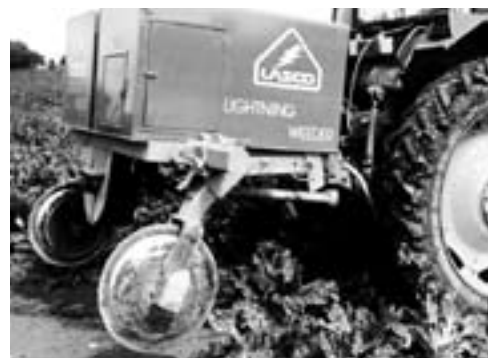
Met de twee zware schijven die tijdens het werk door de grond liepen, werden de Lasco-generator en de trekker geaard.

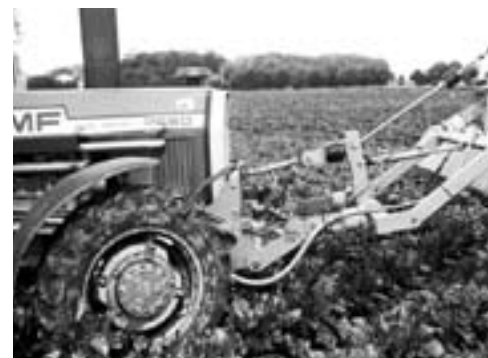
De fronthead van de MF 2680 is uitgerust met zware isolatoren en scheidt zo het machinedeel dat onder hoge spanning staat, van het geaarde deel.

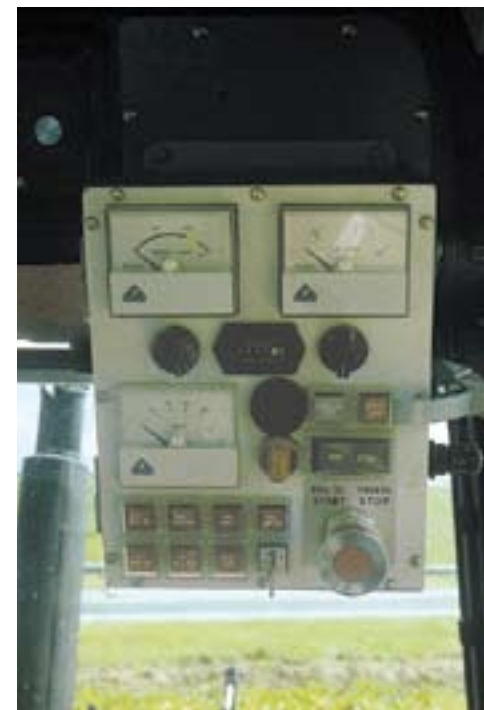
De controle- en regelbox in de trekkercabine onder handbereik van de zittende trekkerbestuurder. De dodemansknop onder de zitting van de stoel moest permanent ingedrukt blijven. Bij opstaan werd de brandstoftoevoer onmiddellijk afgesloten en viel de trekker – en daarmee de generator – stil.

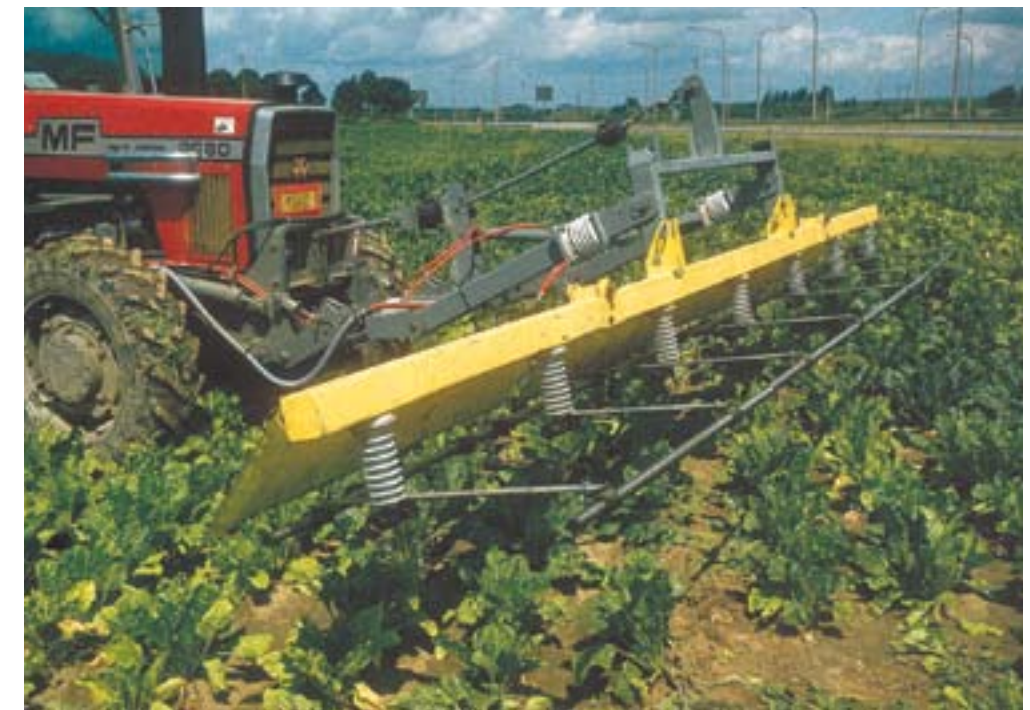
De elektroden laten niets onberoerd dat boven het gewas uitsteekt.

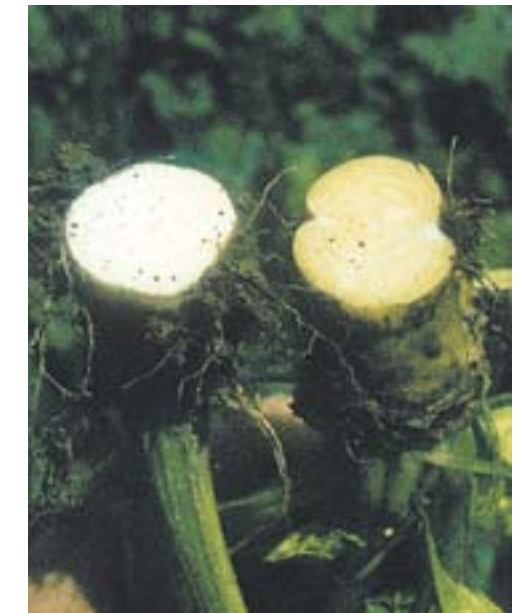
Het resultaat: na behandeling voelde de stengel van de schieters warm aan. Na het kappen van zowel een niet en een geraakte biet was binnen enkele minuten goed aan de te zien dat de celstructuur van de geraakte biet deformeerd.

Nadat de machine een rit had gemaakt, was er ogenschijnlijk niets aan de hand met de bieten. De eerste verbazing kwam als je een stengel aanpakte. Die was warm, wel om vast te houden maar toch echt warm. De tweede verrassing kwam nadat de biet uit de grond was getrokken en kop met stengel was weggesneden. Binnen enkele minuten kon je de structuur van de cellen zien veranderen. De behandelde bieten waren letterlijk geëlektrocuterd.
