Boventis ARS melkstel gaat tot het gaatje

Last van mastitis en een slechte speenconditie? Alle kans dat uw melkstel omhoog kruipt en de melk uit het melkstel op de speen terugslaat, denkt het Duitse bedrijf Boventis. Een paar jaar geleden kwam het met een antwoord. Een gaatje in de tepelvoering zodat er geen drukomkeer onder de speen meer ontstaan. Gebruikers zijn tevreden.

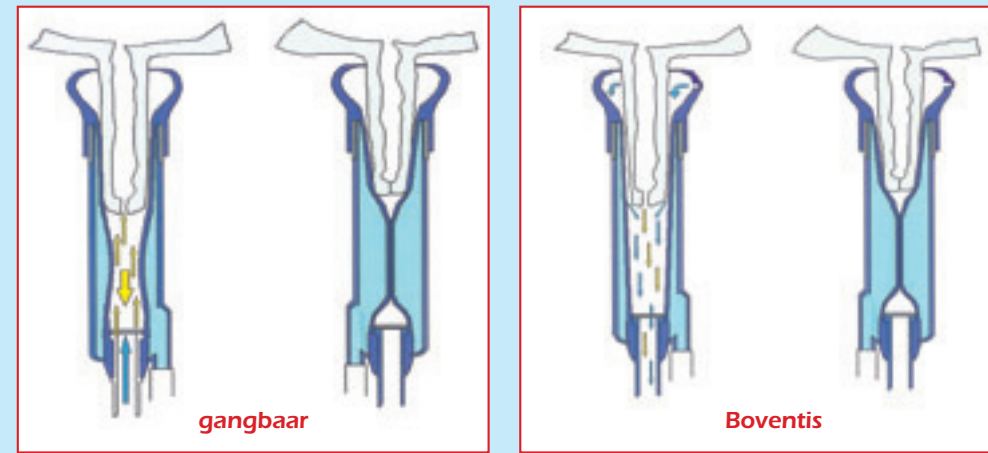
In deze tekening toont Boventis haar onderzochte respray-effect. Tijdens de zuigslag bij een gangbare situatie (links) slaat de melk uit het verzamelstuk terug naar de speen door het drukverschil. Het kan de speen binnendringen en als het achtergebleven melk van een andere koe betreft, besmetten met bacteriën. Bij het ARS Boventis melkstel (rechts) ontstaat er geen drukverschil en slaat de melk niet terug.

de melkmachine en een betere afvoer van de melk in het melkstel. Een slechte afvoer van de melk in gangbare melkstellen bleek volgens metingen van Boventis te komen door drukverschillen in de korte melkslang tussen beker en verzamelstuk. Bij de beker is de druk in de slang vaak 2,5 kPa lager als bij het verzamelstuk. Dat stelde het bedrijf vast met een

apparaat dat het vacuümverschil 1.000 keer per seconde op tien plaatsten meet. Het gevolg is volgens Boventis dat melk uit het melkstel en met name uit de korte melkleiding terugslaat naar de speen. Kruisbesmetting tussen de verschillende koeien ligt dan op de loer. In een melkstel blijft er immers altijd wel wat rest melk zitten. Maar ook bacteriën van de de

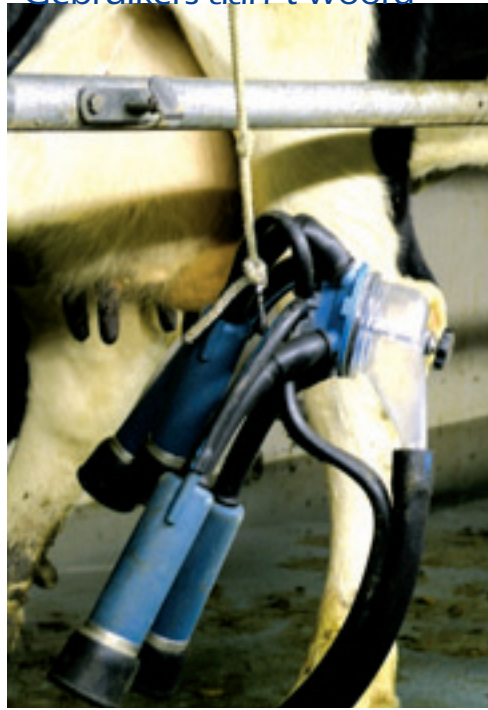
Omdat het melkstel geheel uit kunststof bestaat, weegt het maar 1,25 kg.

Het melkstel is helemaal van kunststof. Voor de meeste gebruikers blijkt het robuust genoeg. Voordeel van kunststof is dat het geheel met 1,25 kg erg licht is. Ook voelt het materiaal minder koud aan als RVS. Als nadeel wordt wel genoemd dat de bekertjes die lichter zijn als het verzamelstuk na afname niet gelijk mooi recht komen te hangen. Bij het opnieuw aansluiten moet de melker de bekertjes dan eerst in de juiste positie draaien. Een beugel zou dit kunnen verhelpen. Omdat het middenstuk van de klauw uit drie delen bestaat, is het mogelijk om beschadigde delen afzonderlijk te vervangen. Dit kan geld besparen ten opzichte van een klauw die uit een geheel bestaat. Het oogt echter minder mooi. De drie delen zijn met een lange schroef aan elkaar verbonden. De zwarte kop van de schroef dient ook als bescherming tegen het schuren met de vloer. Zo komen minder snel krassen op het trechtervormige verzamelstuk. Er is een melkklaauw met en zonder vacuümknop leverbaar. Wie met automatische afname werkt en de melkklaauw via deze bediening in werking kan stellen, heeft geen vacuümknop nodig.

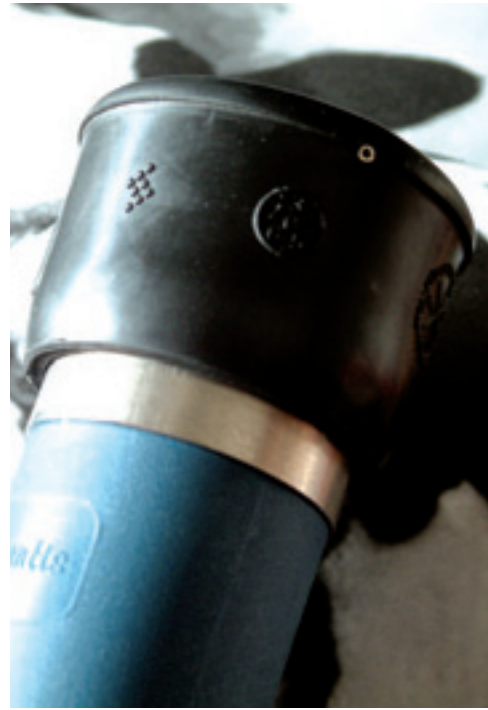
Tijdens het melken zuigt het gaatje lucht op. Het melkstel kruipt daarom niet op en melk slaat niet terug.

Een melkstel moet melk dus beter afvoeren en de spenen minder belasten. De oplossing zit hem volgens Boventis in de plek van het beluchtingsgaatje. Het bedrijf verplaatste deze van het verzamelstuk naar de kop van de tepelvoeringen. Daarmee wordt de lucht boven in de speen aangezogen en niet meer vanuit het verzamelstuk tegen de melkstroom ingeblazen. Het vacuümniveau zal daardoor onder de speen altijd lager zijn als in het verzamelstuk. Terugslag van de melk komt zo minder voor en de afvoer van de melk verloopt beter. In elke tepelvoering zit daarvoor een gaatje van een millimeter doorsnede met een aluminium busje erom. Vertrouwend op de afvoercapaciteit van het systeem, is ook het doorzichtige verzamelstuk van de bijbehorende melkklaauw met 280 cc niet bijster groot. “Je moet het eigenlijk geen verzamelstuk maar afvoerstuk noemen”, zegt mede-eigenaar van Boventis Theunis de Boer over het ARS melkstel. ARS staat voor Anti Respray System. Met Respray doelt Boventis op het terugslaan en het binnendringen van de melk in de speen. Enkele traditionele melkstellen kunnen worden omgebouwd tot ARS. Door het beluchtingsgaatje in de tepelvoering is ook het opkruipen van het melkstel grotendeels verholpen. De koe kan haar melk beter laten schieten en eeltringen zijn verledentijd, vertellen ook de verschillende gebruikers. Het aantal verstoppingen van de beluchtingsgaatjes valt mee. Zolang de gaatjes naar de binnenkant van het uier zijn gedraaid, worden deze minder snel vuil. De poten schuren
