Gymzaalvloer voor de koeien

Veel comfort, maar nog niet praktijkrijp

Naast een keur aan rubbermatten op stalvloeren om het koecomfort te verhogen is er nu een nieuwe variant. De sportvloer. Het Deense bedrijf Virklund Sport legde de eerste vloer in een ligboxenstal. De ervaringen tot nu toe zijn wisselend.

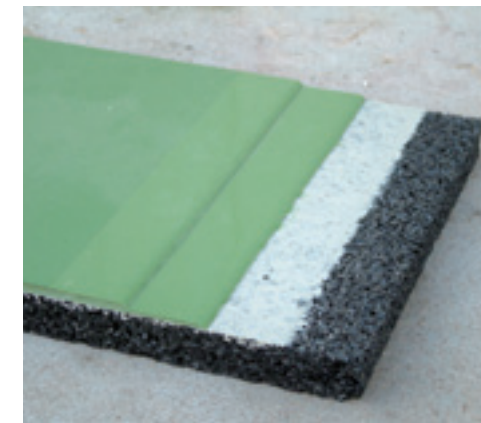
Na het aanbrengen van elke laag moet deze 24 uur drogen. In totaal bestaat de vloer uit vijf lagen waarvan de dikste zwarte een van rubbergranulaat is.

De stal van Botterhuis is de eerste waar het Deense bedrijf Virklund Sport uit Silkeborg een vloer neerlegde. Het bedrijf is fabrikant van sportvloeren en artikelen waaronder boks- en judomatten. Voor het aanleggen van de vloer zijn vijf dagen nodig. De vloer bestaat namelijk uit vijf lagen die elk telkens 24 uur moeten drogen voordat de volgende laag mag worden neergelegd. Als eerst komt er een 2 centimeter dikke laag van rubbergranulaat.

Vervolgens nog drie sluit- en draaglagen om het rubber te binden en luchtdicht af te sluiten. Als laatste wordt er een dunne verflaag met printsteen aangebracht. De lagen zijn in elk hoekje van de stal aan te brengen. Voordeel is dat er geen naden zijn zoals bij rubbermatten. Er kan dus geen vuil ophopen en in principe kan de vloer ook niet omhoog krullen.

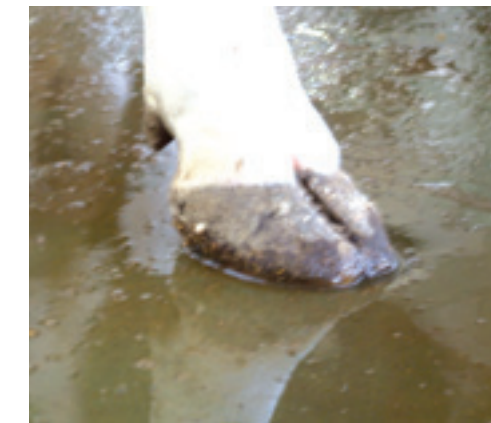
De afdruk van een koeienpoot is ongeveer 20 keer groter dan die van een mens met maatje 45. De vloer wordt daardoor een aantal millimeters ingedrukt waardoor het dier meer grip krijgt.

De vloer ligt niet alleen in de looppaden tussen de boxen. Ook de gehele rapit-exit melkstal, met uitzondering van de putvloer, heeft Botter later doen. Het resultaat is dat de hoeven van de koeien altijd zeer zacht worden behandeld. Omdat een koeienpoot zo'n 20 keer meer druk geeft dan de voet

van een mens duwen de hoeven de vloer iets in. Daardoor krijgen de dieren ook nog eens meer grip op de vloer. Dat de koeien zich zeker voelen op de vloer is het best te zien aan enkele dieren die hun achterhand likken en het leeg blijven van de kleine stukjes rooster-vloer op de einden van de stal. De koeien blijven letterlijk op het randje van de sportvloer staan. Ook is er een verbeterde tochtigheids-signalering sinds de dieren naar de nieuwe stal zijn gegaan. Natuurlijk is dit ook het gevolg van het verbeterde klimaat in de stal. Hoewel de vloer heerlijk is voor de koe, kan de veehouder beter geen rubberlaarzen aantrekken tijdens zijn werk in de stal. Met rubberzolen glij je namelijk sneller uit. Vandaar dat Botterhuis zich op klompen door de stal begeeft. Dat gaat prima zegt hijzelf.

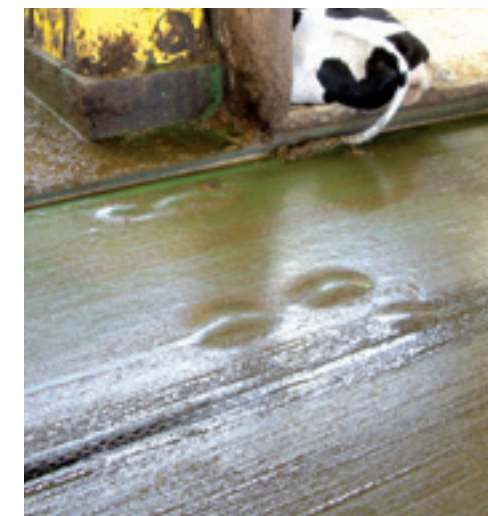
De vloer is nog niet helemaal praktijkrijp. Mogelijk door een fout in de aanleg zijn er luchtboobels (links) onder de vloer gekomen die de mestschuif deels verspreidt. Een scherp voorwerp heeft elders een stuk uit de vloer gescheurd.

De vloer heeft zich in het ruime half jaar dat deze er ligt, wisselend gehouden. Op zich wordt de dichte vloer goed belast. Zo schuift er meermalen per dag een mestschuif over de vloer en rijdt Botterhuis dagelijks met zijn trekker over de vloer om zaagsel in de boxen te strooien. Daarbij draait de trekker ook scherpe bochten om naar de andere looppaden te rijden. Van de mestschuif en de trekker heeft de vloer nog geen schade ondervonden. Wel van een mogelijk verkeerde aanleg menen Botterhuis en zijn adviseur voor stal-richting Christien Bas. Op enkele plaatsen zijn namelijk luchtboobels onder de vloer gekomen zoals die kunnen ontstaan onder een verkeerd op de auto geplakte sticker. De bobbel kunnen zich als olievlekken verplaat- sen. Door de mestschuif gebeurt dit ook deels.

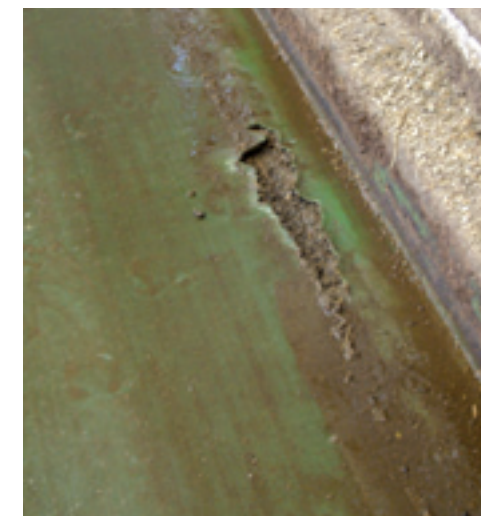
Opvallend is dat de bobbel maar in één van de drie paden voorkomt. Vandaar het idee dat de aanleg hierin een rol speelt. Op een andere plek is er een stuk uit de vloer gescheurd. Hiervan is waarschijnlijk iets scherp de oorzaak geweest. De gescheurde plek kan eenvoudig worden hersteld, weet de veehouder. Wat er aan de bobbel kan worden gedaan, moet nog onderzocht worden.
