# Vegetatiekundige inventarisatie en erosiebestendigheid van de waterkeringen in het beheersgebied van Waterschap Vallei en Eem

Alterra-rapport 1885, ISSN 1566-7197

**Alterra, Wageningen, 2009**

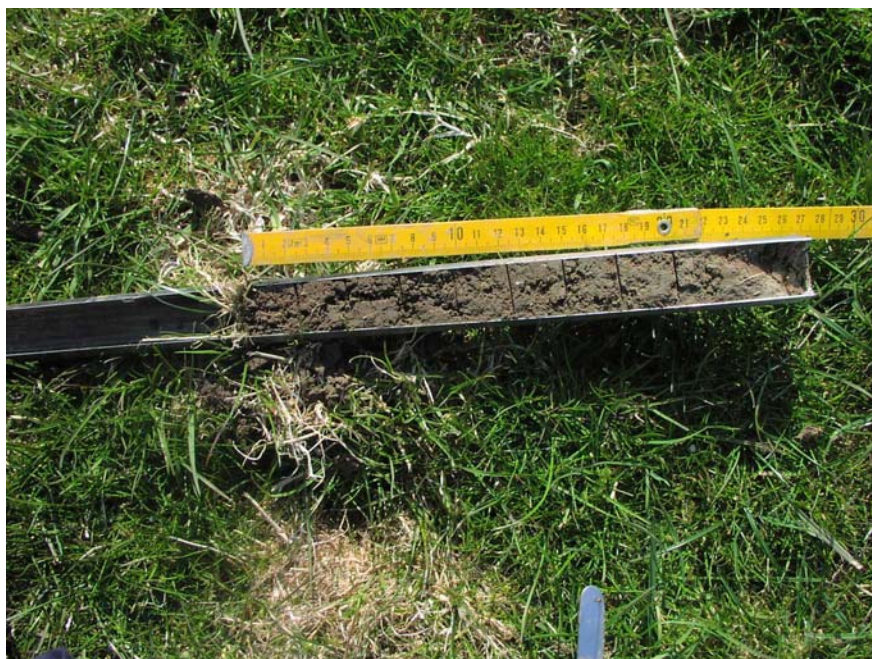
*Foto 1 Meting doorworteling met behulp van een graslandguts.*

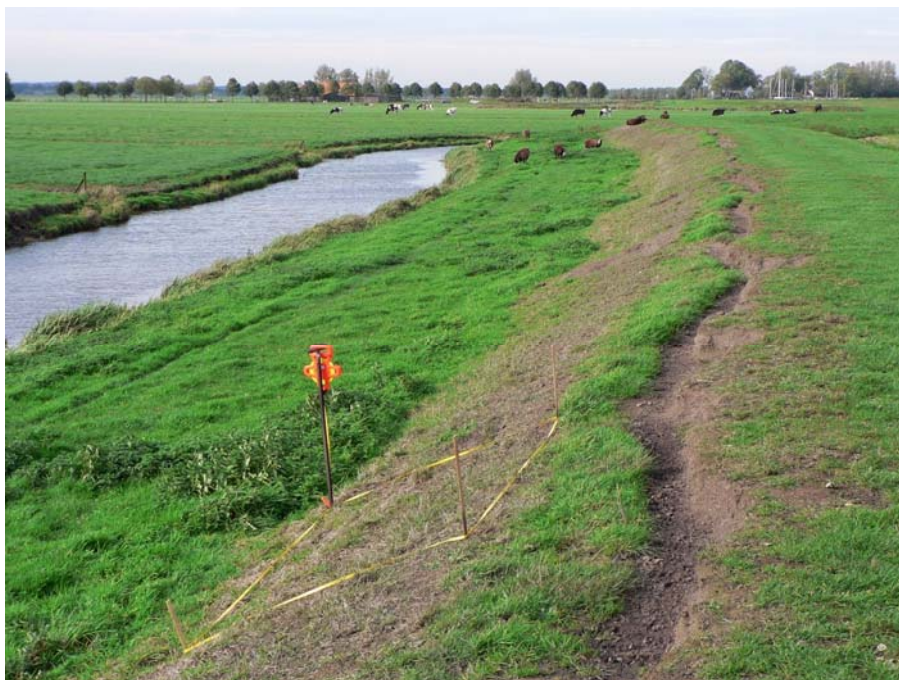
*Bodemvervonding en kale plekken in dijkvak 7.*

Door haar lengte kent deze kade verschillende gebruikers en beheertypen. Het noordelijke deel is zowel op het gebied van biodiversiteit (o.a. Veldgerst) en erosiebestendigheid goed ontwikkeld. Vanaf de kruising met de Volkersweg is het beheer anders en waarschijnlijk minder constant in de tijd, dit is vanuit de biodiversiteit (Knolvossestaart, Kamgras en Veldgerst) erg wenselijk. De erosiebestendigheid van de getoetste locatie is echter wat minder goed dan het gebied ten noorden van de Volkersweg. Dijkvak 7 lijkt sterk overbegraasd te zijn of er heeft op een ander manier flinke bodemverwonding opgetreden (zie onderstaande foto). Het precies nagaan wat hier gebeurd is zal ook een oplossingsrichting bieden.

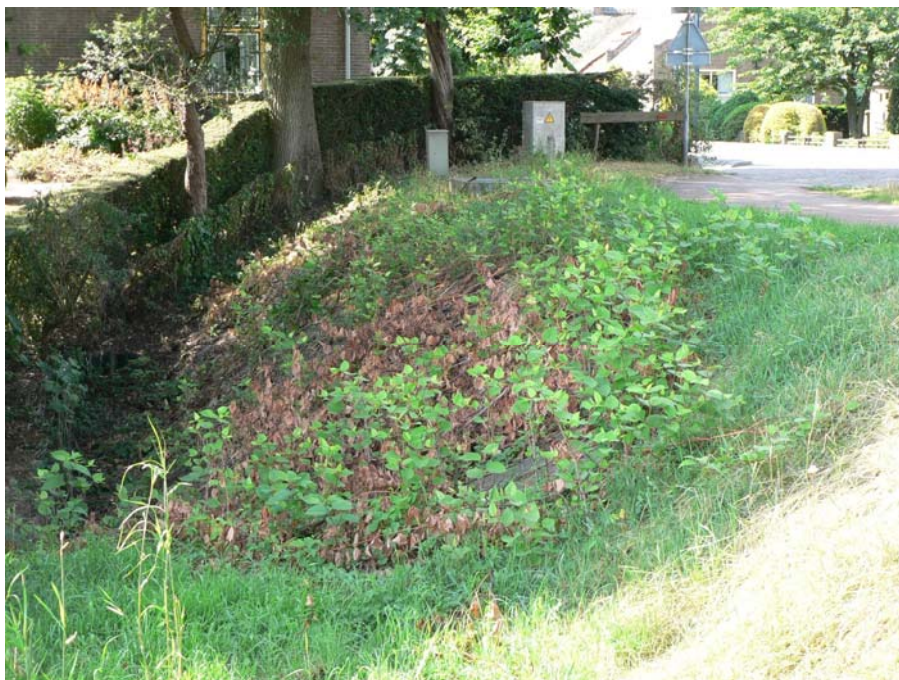
*Foto 27*

- GPS F032, foto 27
- GPS F035-036, foto's 35-36
- GPS F504-506, foto's 504-506 (ook Rietgras en Riet)
- GPS F509, foto 509
- GPS F510, foto 510
- GPS F511 (over ca. 100 meter)
- GPS F524, foto 524
- GPS F525, foto 525
- Vanaf de aansluiting met de Meentdijk zuidwaarts tot de aansluiting op het fietspad de polder in (knooppunt fietspad), foto 522

**Streefbeeld:** In eerste instantie een hooiland waarin het ruigteaspect ontbreekt (H1). Van daaruit naar minder soortenarm hooiland (H2); later verder te ontwikkelen in de richting van een soortenrijk hooiland (H3). Daarbij is de lichte bodem een behulpzaam gegeven maar vormen de Eiken op de kruin een beperking (lichtreductie, bladval).
