Een duurzame melkvee-stal in alle opzichten

Duurzaam ondernemen op velerlei gebied: diergezondheid, dierenwelzijn, milieu, financieel, levensfaseplanning... Melkveehouder Auke Veldman uit het Friese Bakhuizen heeft geprobeerd al die aspecten mee te nemen in zijn nieuwe bedrijfsopzet. De kennis daarvoor deed hij vooral op via studiegroepen.

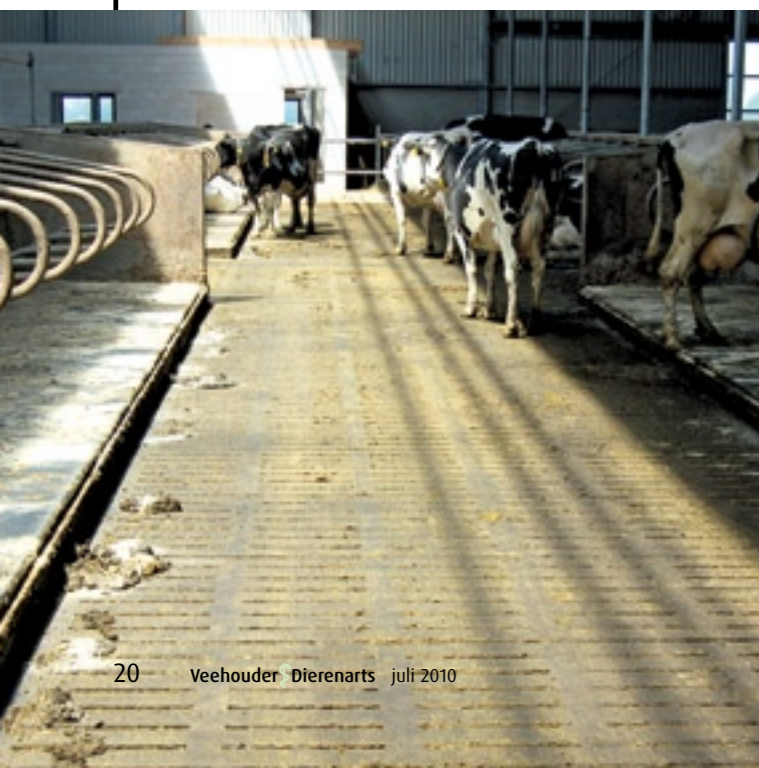
Foto 1. Sinds augustus 2009 worden de koeien gehuisvest in een nieuwe ligboxenstal die gekenmerkt wordt door: veel ruimte, veel licht, veel frisse lucht.

Sinds augustus 2009 worden de negentig koeien gehuisvest in de nieuwe ligboxenstal (foto 1). Helemaal af is die stal nog niet. Aan de ruimte voor de melkrobots wordt nog gebouwd. Ook de separatuurruimtes moeten er

De stal is ruim, aan de zijkanten open en heeft een open nok. Dat geeft een prettig fris stalklimaat. Bovendien is het dak geïsoleerd, wat met name in de zomer de stal relatief koel houdt. “Zo’n stal werkt beter tegen hittestress dan ventilatoren”, stelt Van Eenige. Extra licht door een lichtstraat in het dak is een ander pluspunt. De open zijkanten en nok worden afgeschermd met gaas om vogels buiten te houden. Een rundveestal is nu eenmaal geen voliëre. Opvallend is de keuze voor lumitherm als gordijnen in de zijwanden. Deze

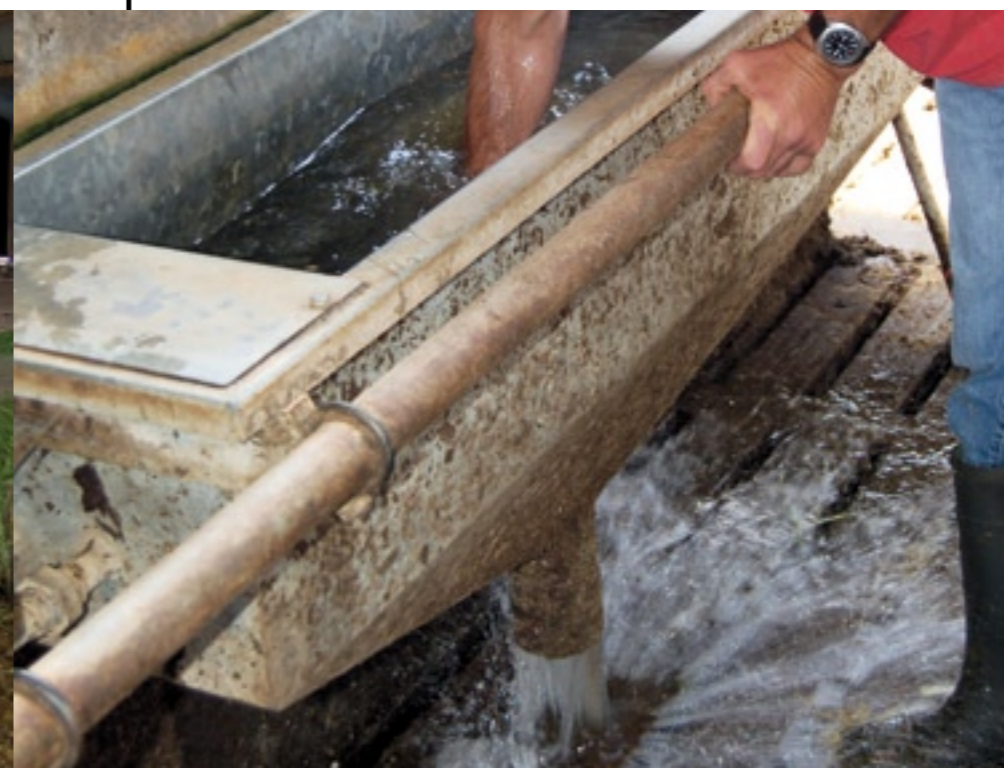
Foto 3. Deze taps toelopende waterbak met grote afvoeropening is in enkele seconden van het vuil te ontdoen door de stop eruit te trekken.

keur om voldoende te kunnen drinken. Ook een diepe bak wordt aanbevolen, omdat het vuil naar de bodem zakt, waardoor de koe dat niet binnenkrijgt. Communicerende drinkwatersystemen worden ten zeerste afgeraden, omdat het vuil zich in de leidingen ophoopt en zich van daaruit verspreidt naar andere drinkpunten. Ook een rvs bak wordt afgeraden. Het formaat is prima, maar het materiaal niet: de biofilm van allerlei vuil blijft kleven aan het materiaal. Een gegalvaniseerde bak heeft dat nadeel niet. Als die dan ook nog taps toeloopt (vuil verzamelt zich onderin) en een grote afvoerstop heeft, dan is het vuil in enkele seconden te verwijderen door het water eruit te spoelen (foto 3). De beugel om de bak verhindert dat koeien erin mesten. Verder raken drinkbakken die dicht bij het voerhek staan snel vervuult door de voerresten aan de bek van de dieren. Het heeft daarom de voorkeur de bakken iets verder van het voerhek te plaatsen.

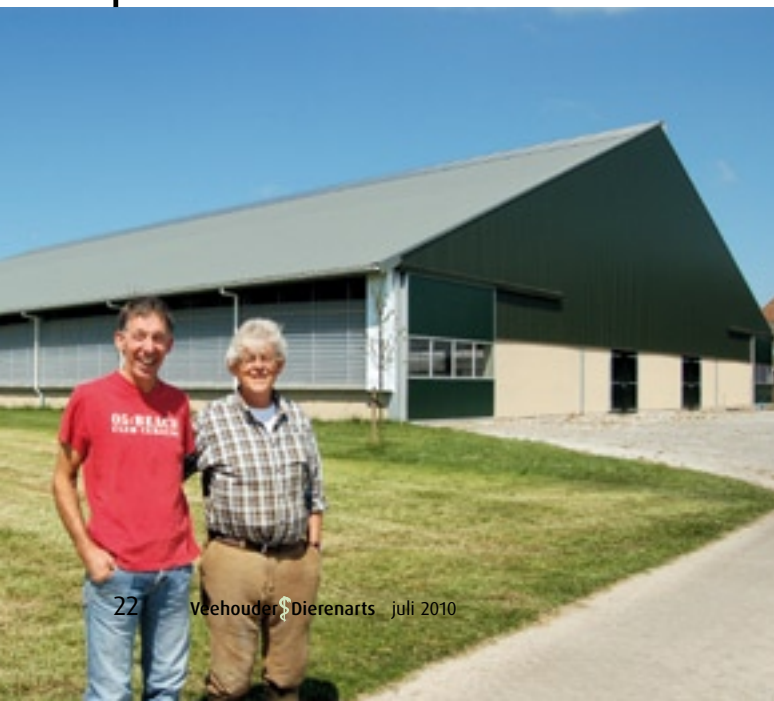
Foto 5. De opblaasbare gordijnen zorgen voor veel lichtdoorlaat en klapperen niet in de wind. Veehouder Auke Veldman en adviseur Ed van Eenige voor de stal.

opblaasbare luchtkussens laten heel veel licht door, motiveert de veehouder zijn keuze.

Bovendien isoleren ze goed en klapperen ze niet in de wind. Dat laatste is zo vlak aan het IJsselmeer, waar het toch geregeld flink waait, zeker belangrijk (foto 5).

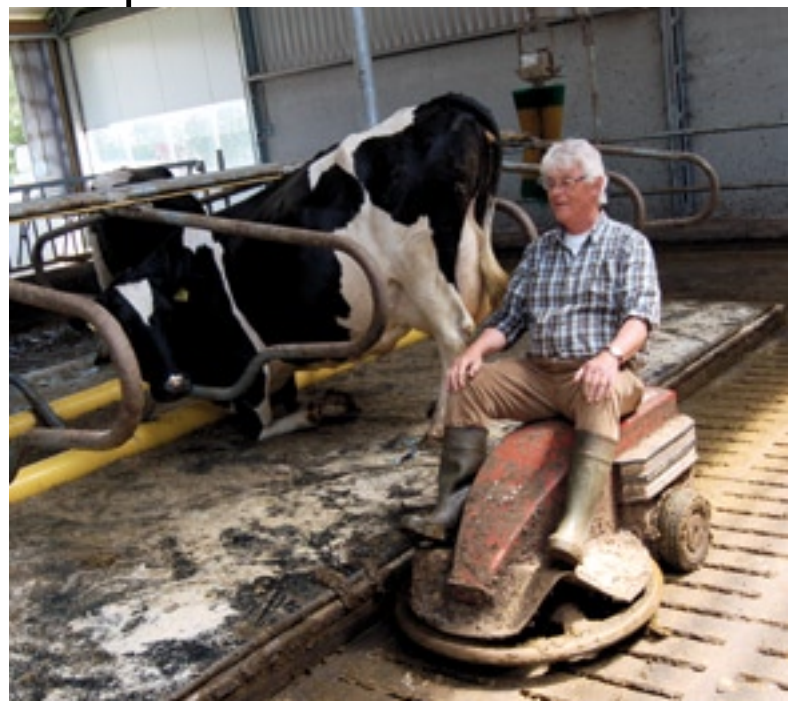
Foto 6. Het frisse stalklimaat en de mestrobot houden de vloeren kurkdroog. Ed van Eenige rijdt graag een rondje mee op de robot.

Dankzij het frisse stalklimaat en de mestrobot (foto 6) zijn de vloeren kurkdroog. “Dat is in veel stallen wel anders”, zegt Van Eenige. Uiteraard is de stal gecertificeerd voor de Maatlat Duurzame Veehouderij. Veehouders die over het voerhek klimmen, in de mest lopen en vervolgens met de vuile laarzen weer op het voerpad klimmen, het is Van Eenige een doorn in het oog. “Allereerst is dat geklim over het voerhek gevaarlijk, daarnaast versleep je de mest over het hele bedrijf.” Veldman koos daarom voor een schoon looppad rondom het koeiengedeelte. Verder komen er op dit bedrijf op de grens van het vuile en schone gedeelte ‘doorstappen’ die voorzien zijn van spuitapparatuur voor het schoonmaken van de laarzen.
