# **Enquête beek(dal)herstelprojecten 2004-2008**

***Evaluatie van beekherstel over de periode 1960-2008  
en analyse van effecten van 9 voorbeeldprojecten***

Rapport DKI nr. 2009/dk125-O  
Ede, 2009

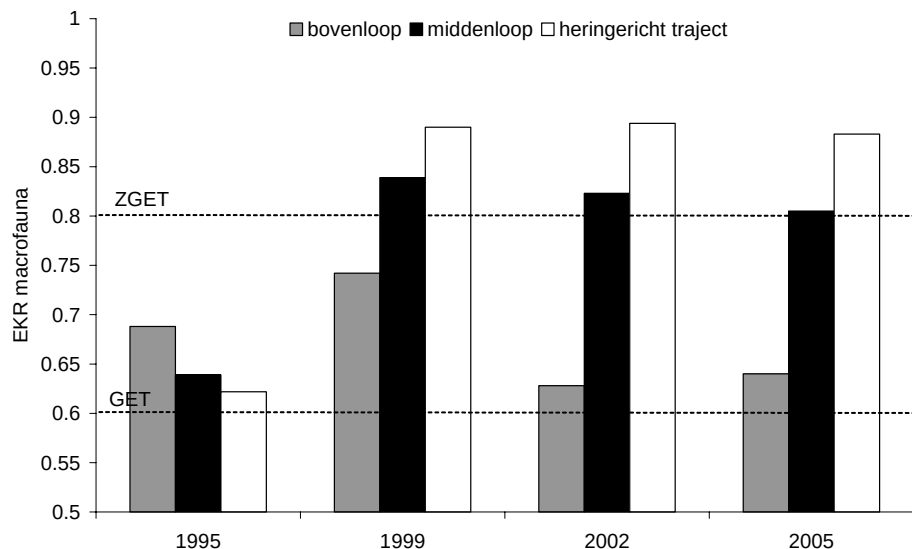
Figuur 18. Ecologische kwaliteitsratio (EKR) voor de soortgroep macrofauna voor monsters uit de Hierdense beek in de jaren 1995-2005. Het heringerichte traject is in 1994 in gebruik genomen.

Na herinrichting (1995-2005) voldoen de macrofauna monsters gemiddeld minimaal aan de Goede Ecologische Toestand (GET). In 1999 treedt er in de middenloop een verbetering op, zowel in de oude beekloop als in het heringerichte traject. De EKR is in het heringerichte traject 5 jaar na herinrichting hoger (gemiddeld 0.89, voldoet aan ZGET) dan direct na de herinrichting (0.62, voldoet aan GET). In de bovenloop treedt geen verbetering van de ecologische kwaliteit ratio op.

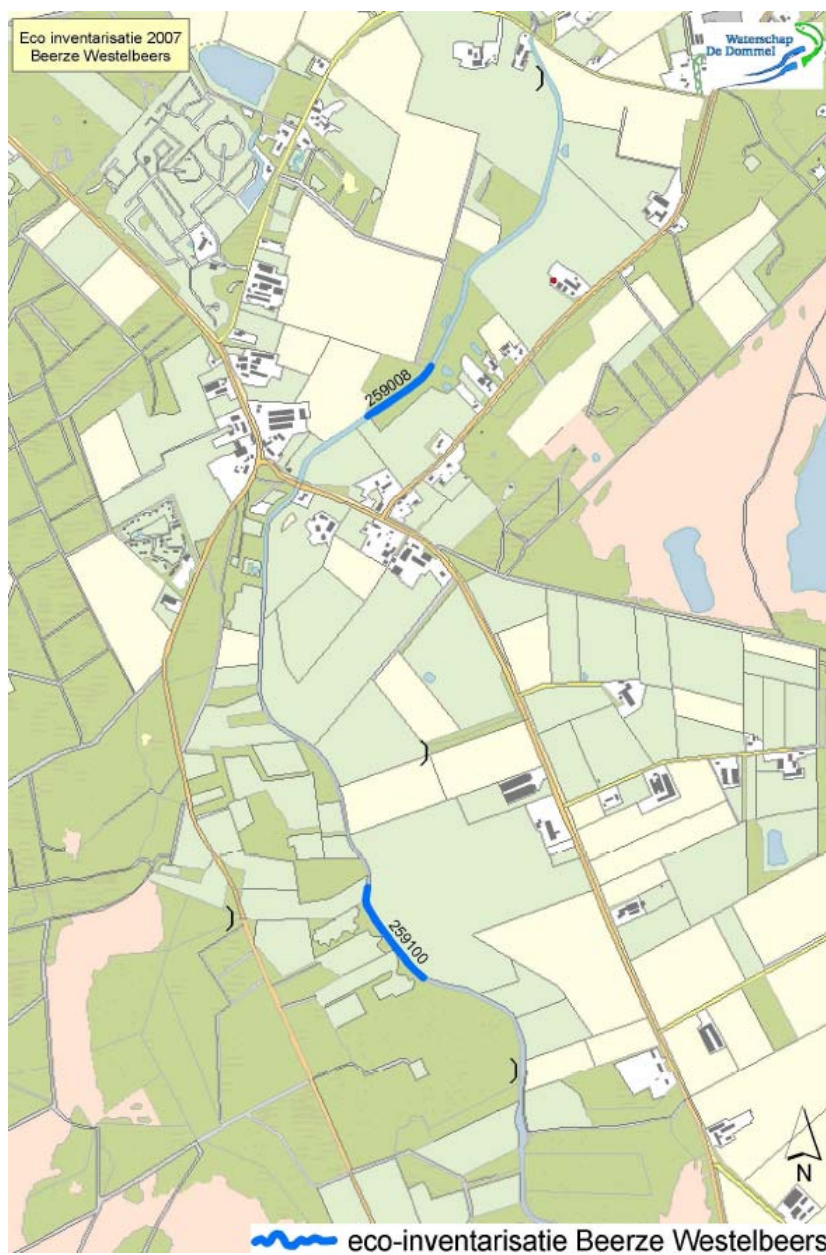
*Figuur 27. Ligging van de Grote Beerze bij Westelbeers en de monitoringslocaties Westelbeers (259008) en Westelbeers broek (259100) (Schuurmans 2008).*

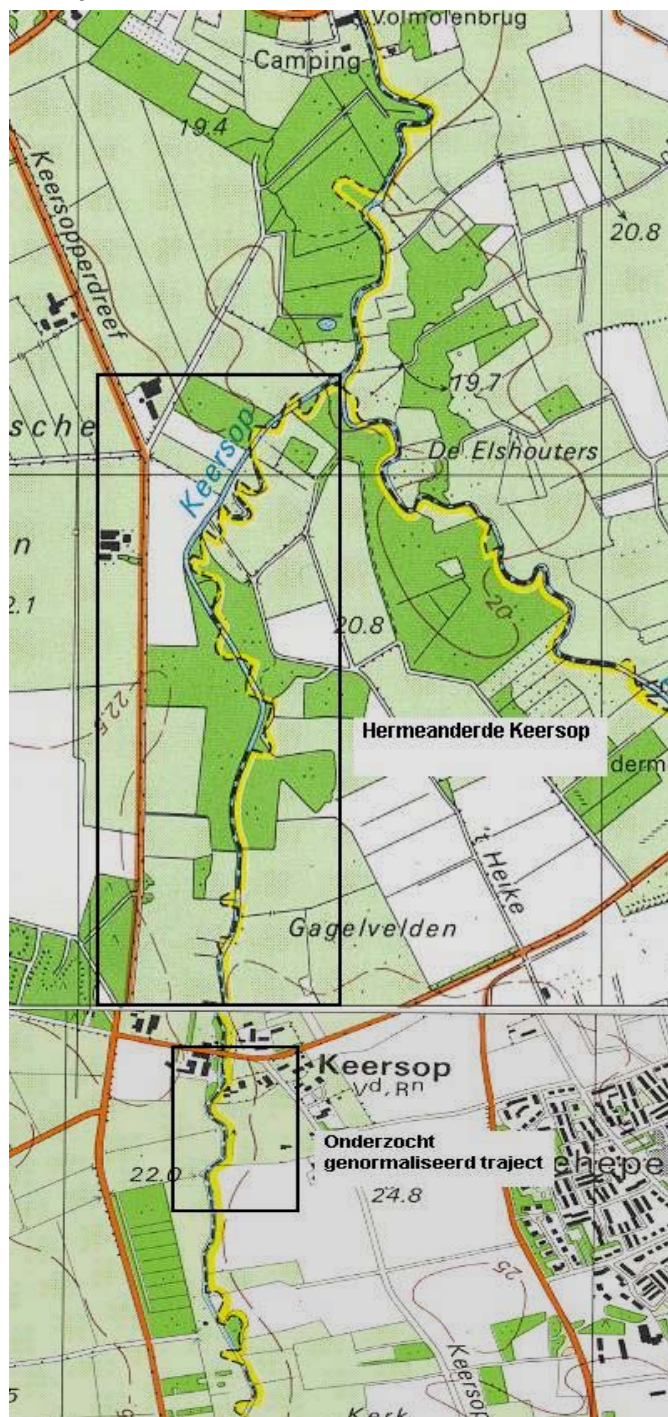
Figuur 28. Ligging van het onderzochte genormaliseerde traject en het heringerichte traject van de Keersop. De beek stroomt van zuid naar noord (naar: Wolters-Noordhoff Atlasproducties 1990).
