centrum voor onderzoek waterkeringen

Onderzoek naar de veiligheid van de  
boezemkade van de polder Wormer,  
Jisp en Neck.  
A-75.001

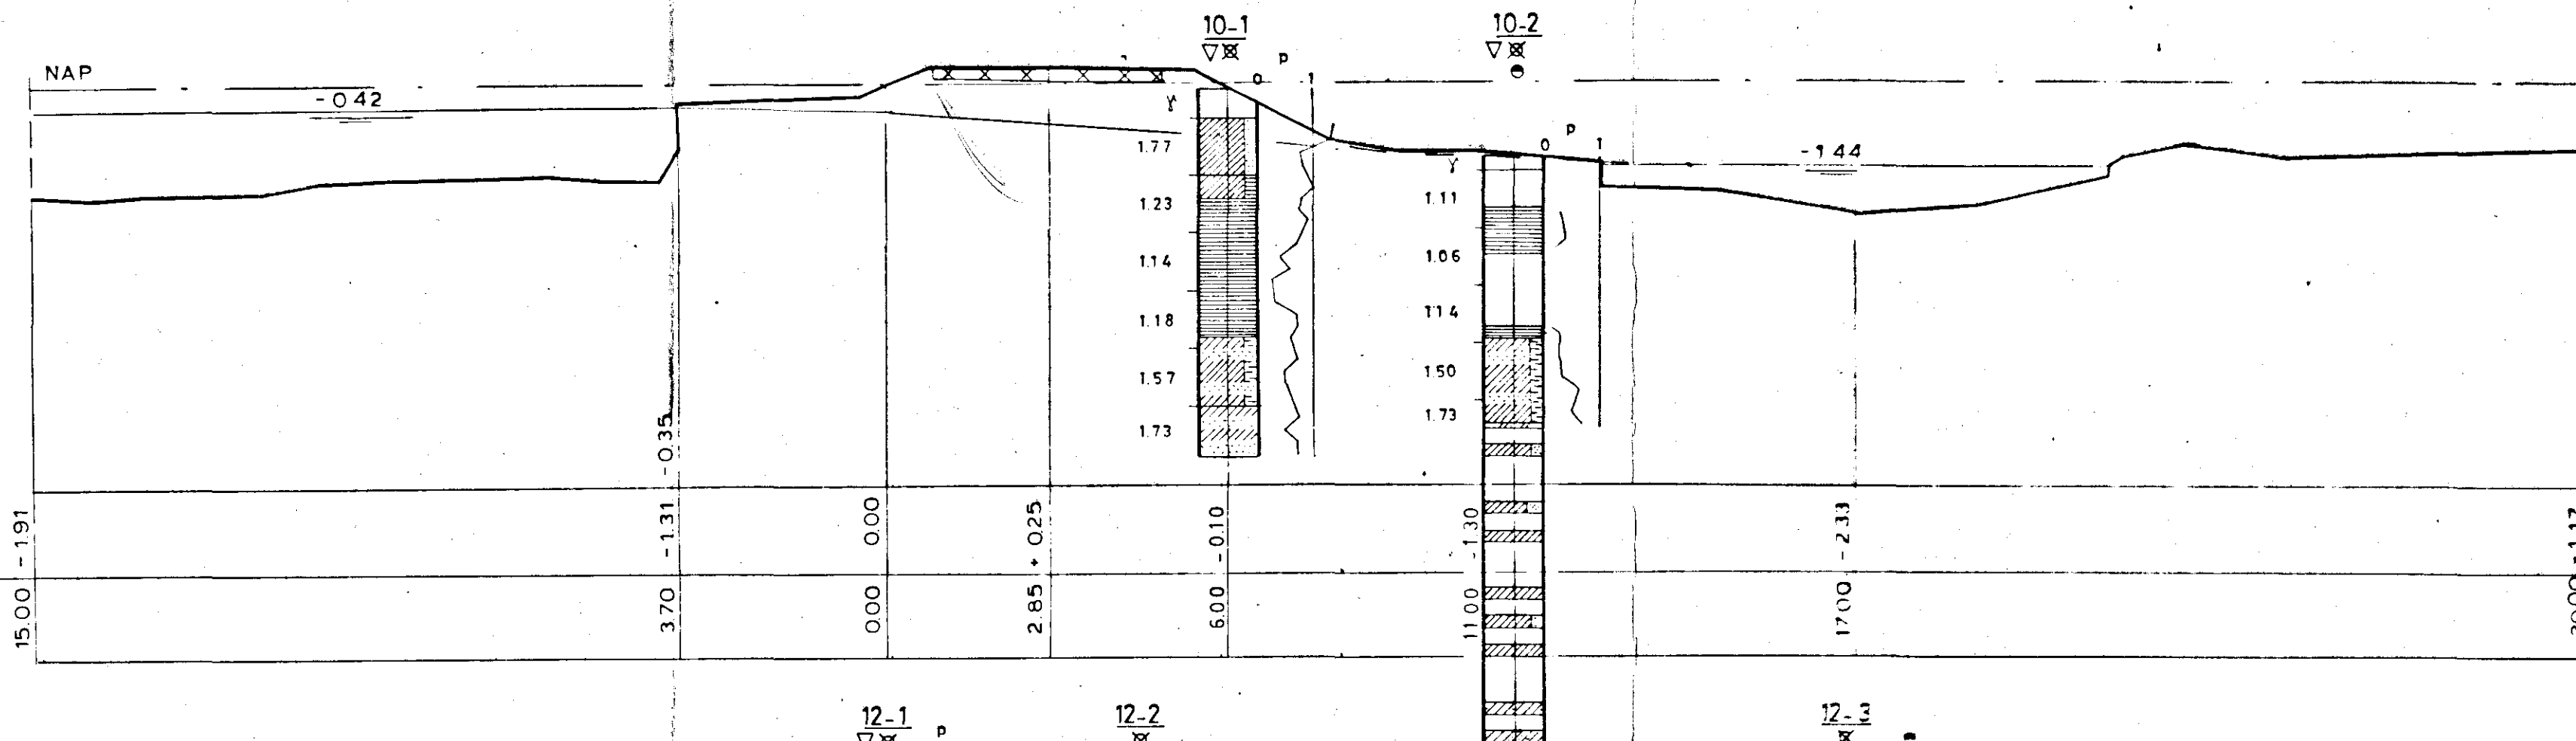
De profielen 9 t/m 12 zijn gemeten over de kade langs de Wijde Wormerringvaart. Bij dwarsprofiel 9 en 10 ligt er op

de kruin een asfaltweg. Bij profiel 9 is de weg 3 m breed met een totale kruinbreedte van 4 m. Bij profiel 10 is de weg 4 m breed en de kruin 4,5 m. Het buitentalud van profiel 9 heeft een helling van 1:2 en ter plaatse van profiel 10 van 1:3 met vlietlanden ervoor van respectievelijk 2 en 3 m breed. De binnentaluds van beide profielen hebben een helling van 1:2. Het tweede deel van het talud van profiel 9 loopt met een helling van 1:5 af naar de teensloot, die op 6 m uit de binnenkruinlijn ligt, terwijl het tweede gedeelte van profiel 10 vrijwel horizontaal loopt tot de zeer brede teensloot (9 m), die op 7 m uit de kruinlijn ligt.

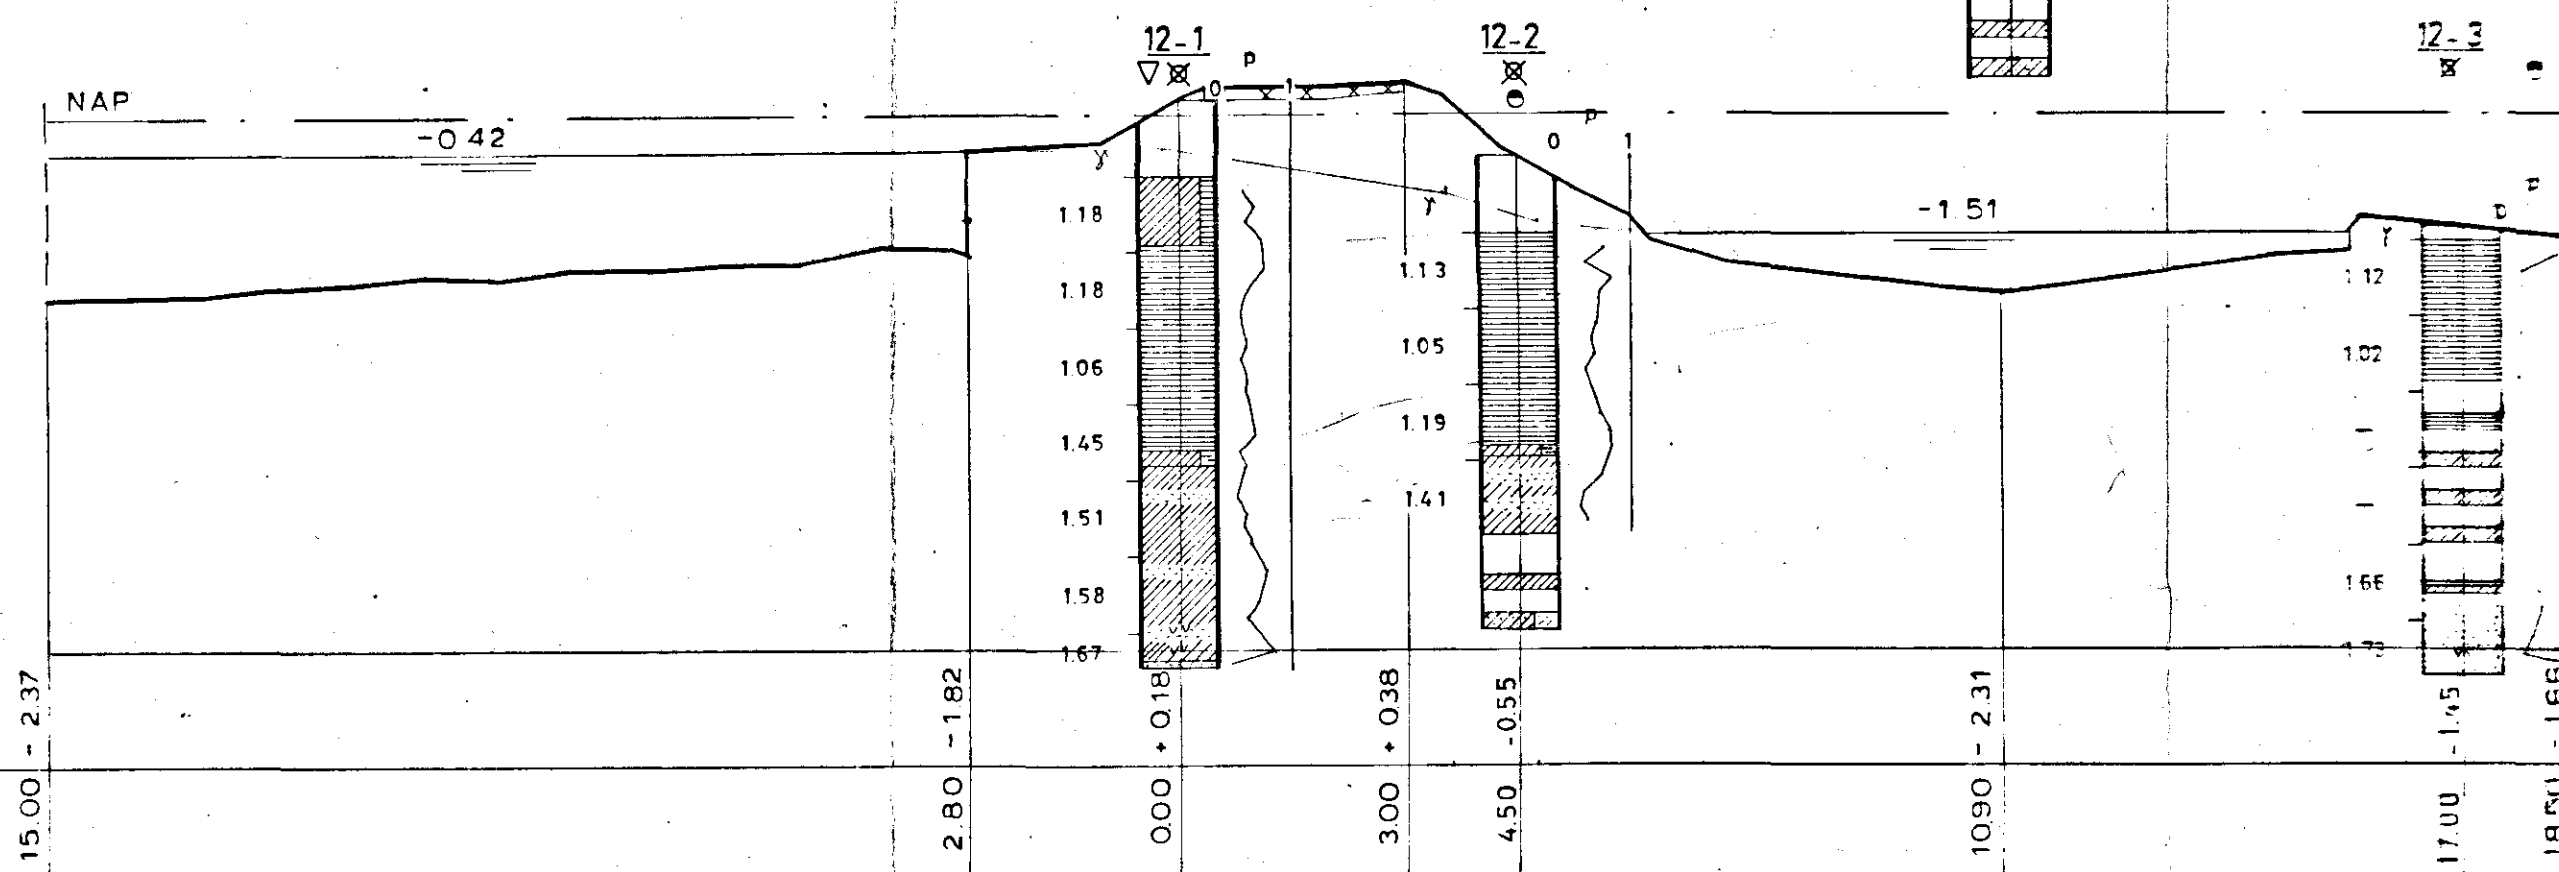
De dwarsprofielen 11 en 12 liggen over het groene gedeelte van de kade langs de Ringvaart, al ligt bij profiel 12 een 2,5 m brede puinweg op de kruin. De kruin is bij beide profielen 2,5 m breed met een flauw buitentalud 1:3 (of flauwer) en vlietlanden ervoor met breedten van 3,5 m en 1,5 m.

Het binnentalud van profiel 11 heeft een helling van 1:3 met op 11 m uit de binnenkruinlijn de teensloot. Dwarsprofiel 12 heeft een binnentalud met een helling van 1:2 met direct aan de teen een zeer brede teensloot (9 m). Beide profielen hebben een kruinhoogte van N.A.P. + 0,38 m.

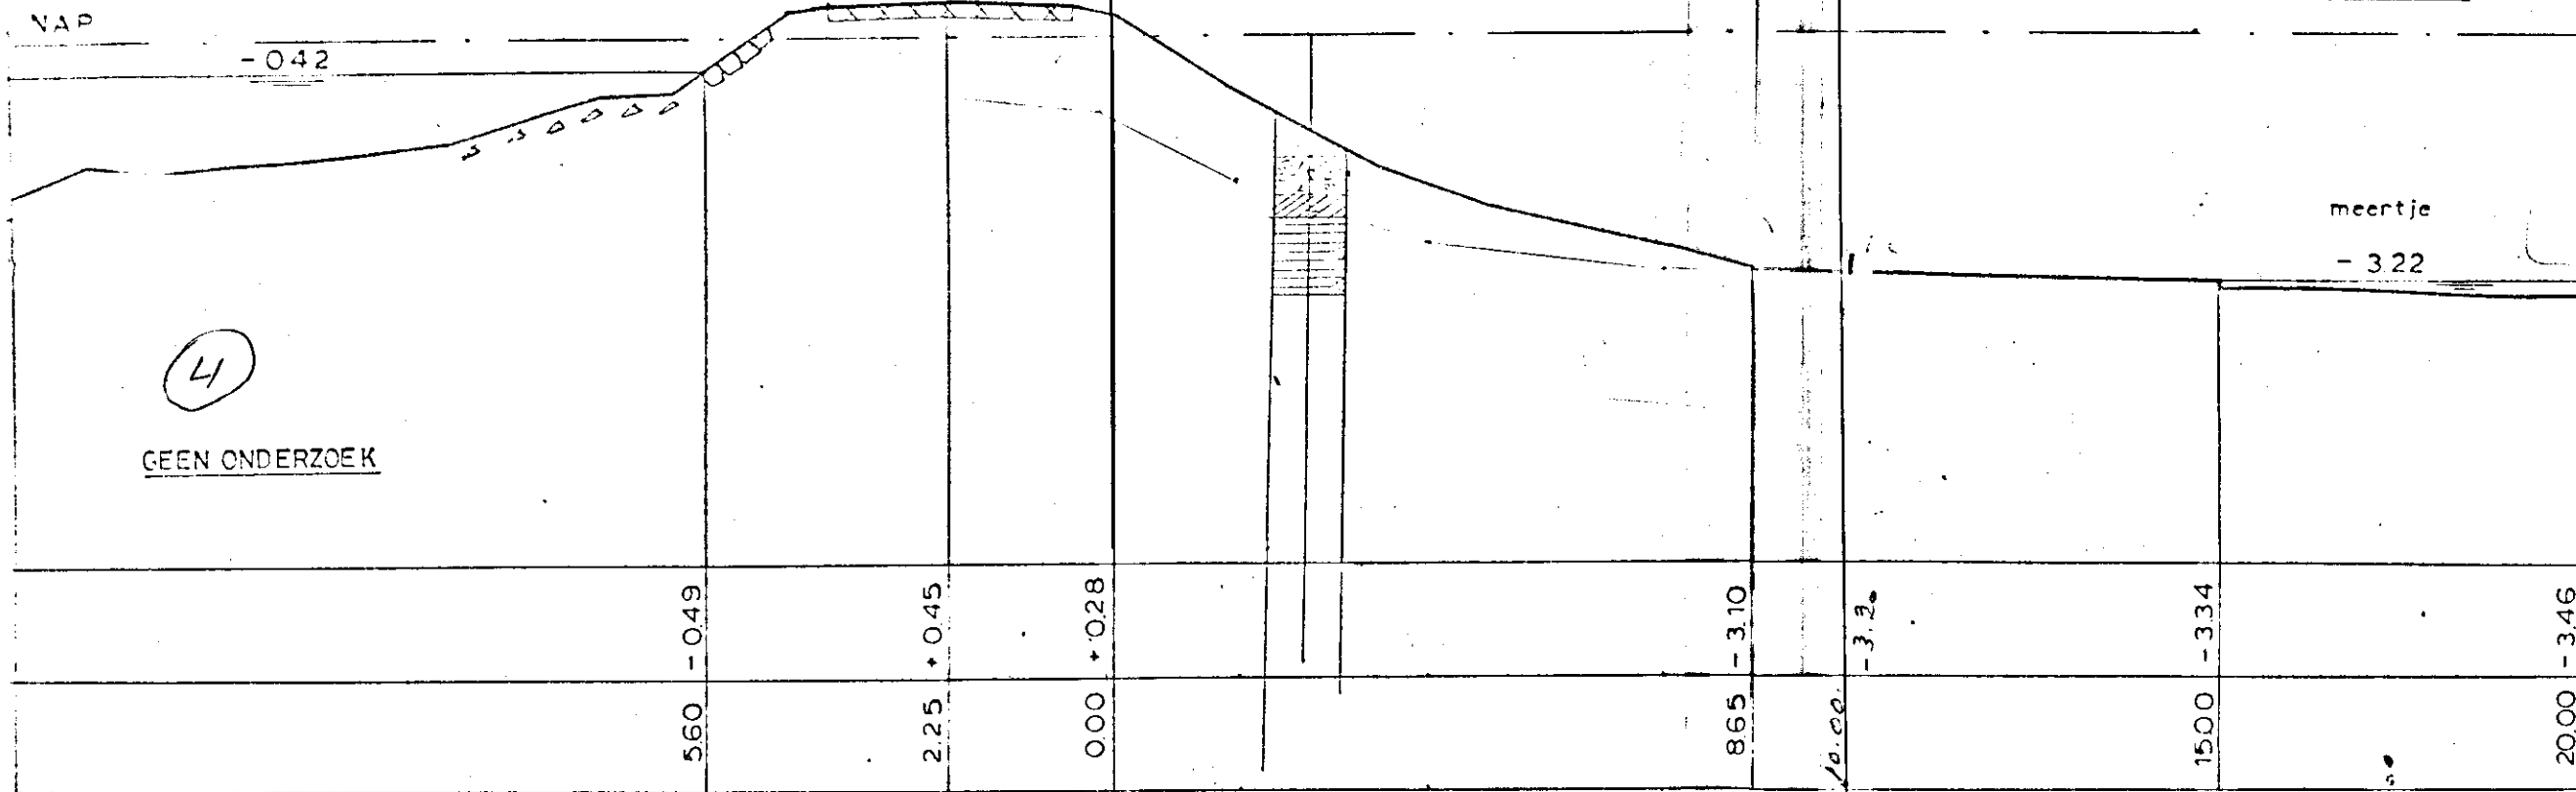
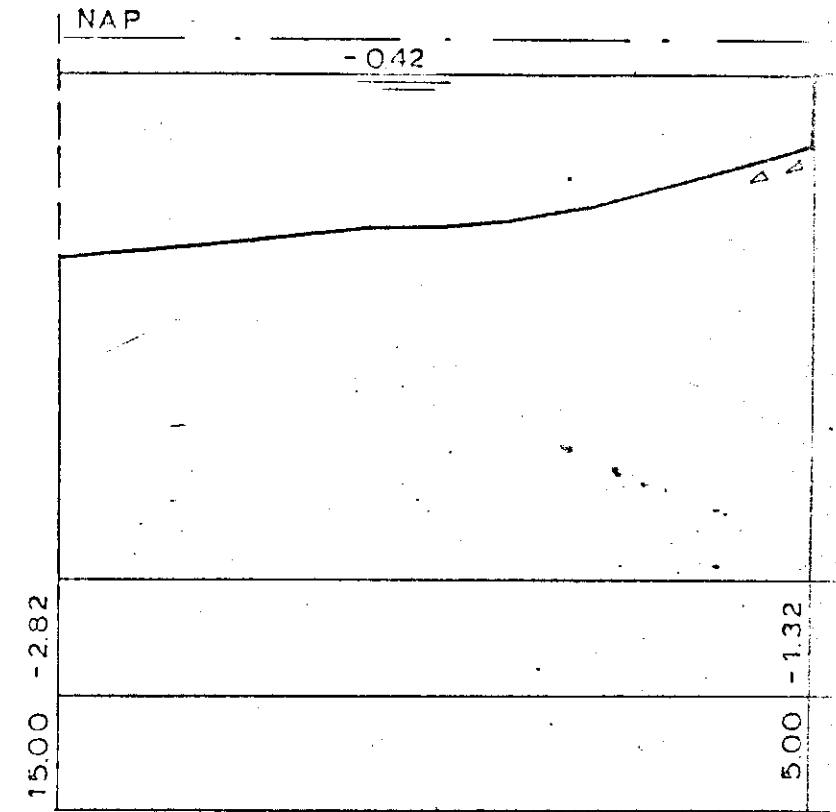
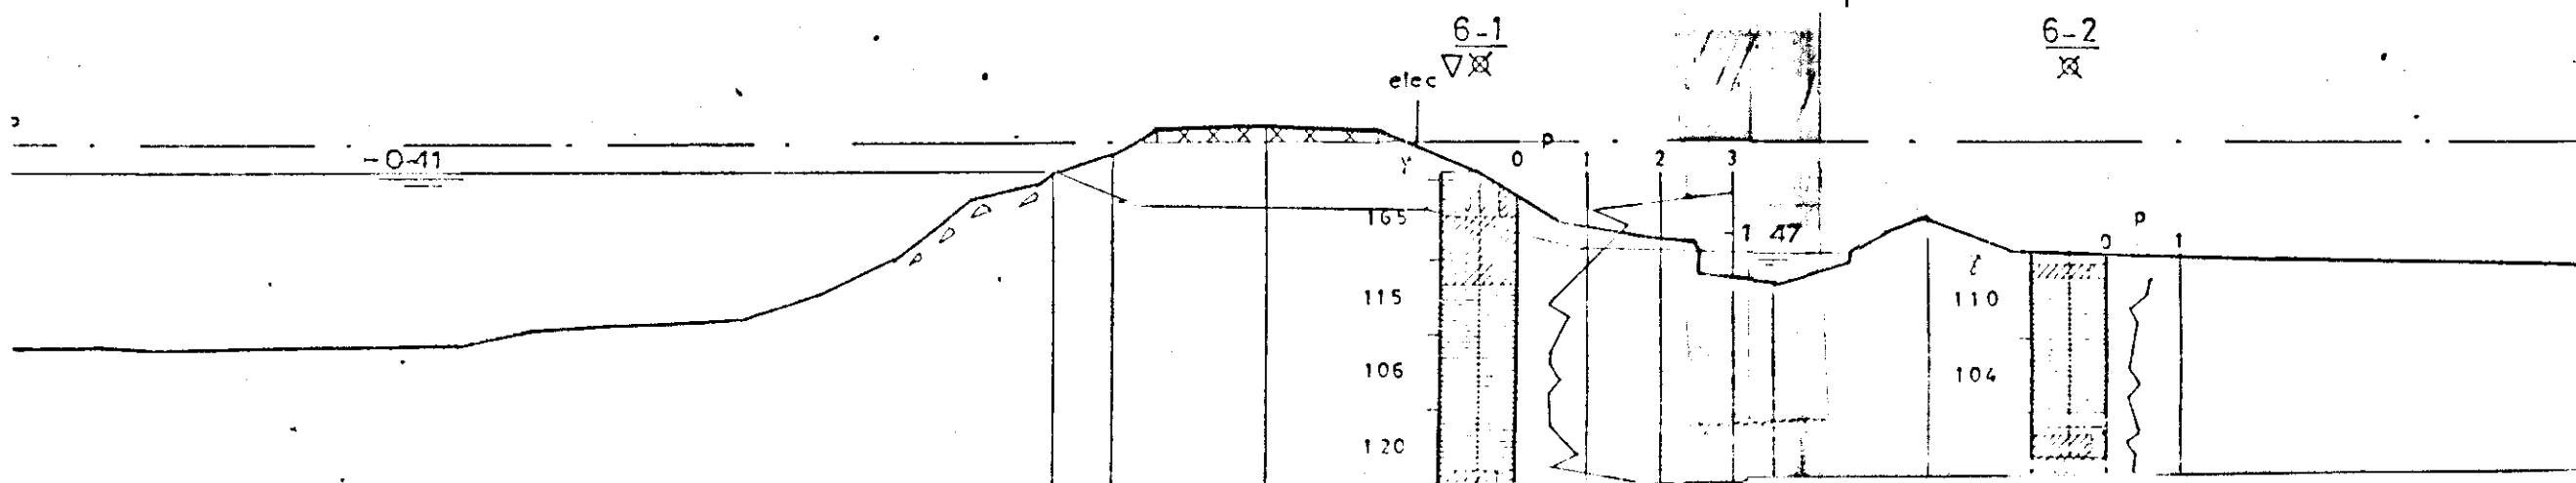
PROFIEL 4.

DPM: PROBEREN IN HET VASTE ZAND TE  
BEREIKEN. LUKT DIT NIET, DAN  
SONDEREN.

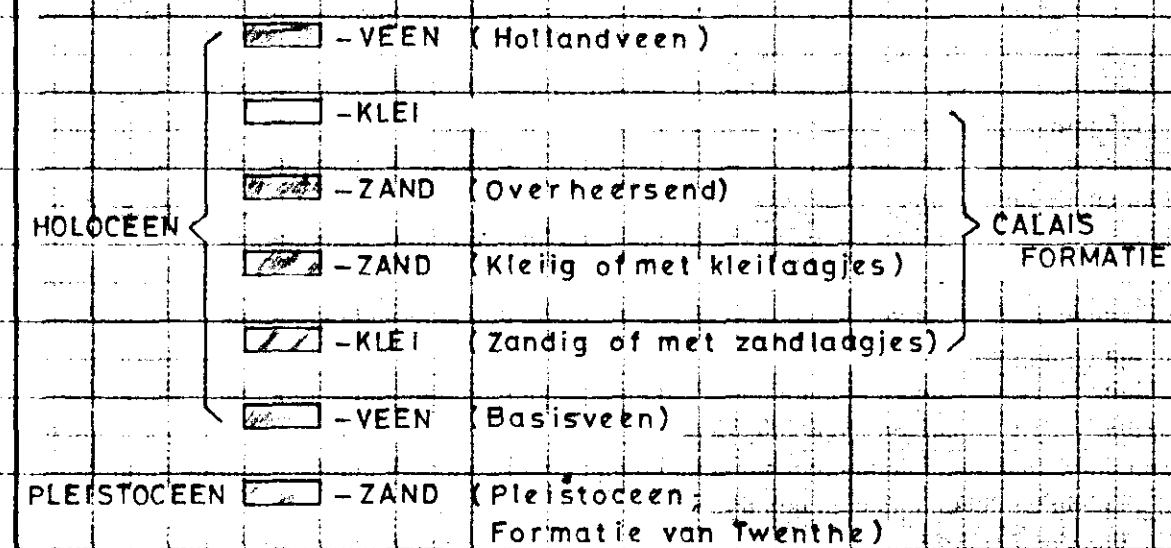
W BIJL. K 1

GEOLOGISCH PROFIEL

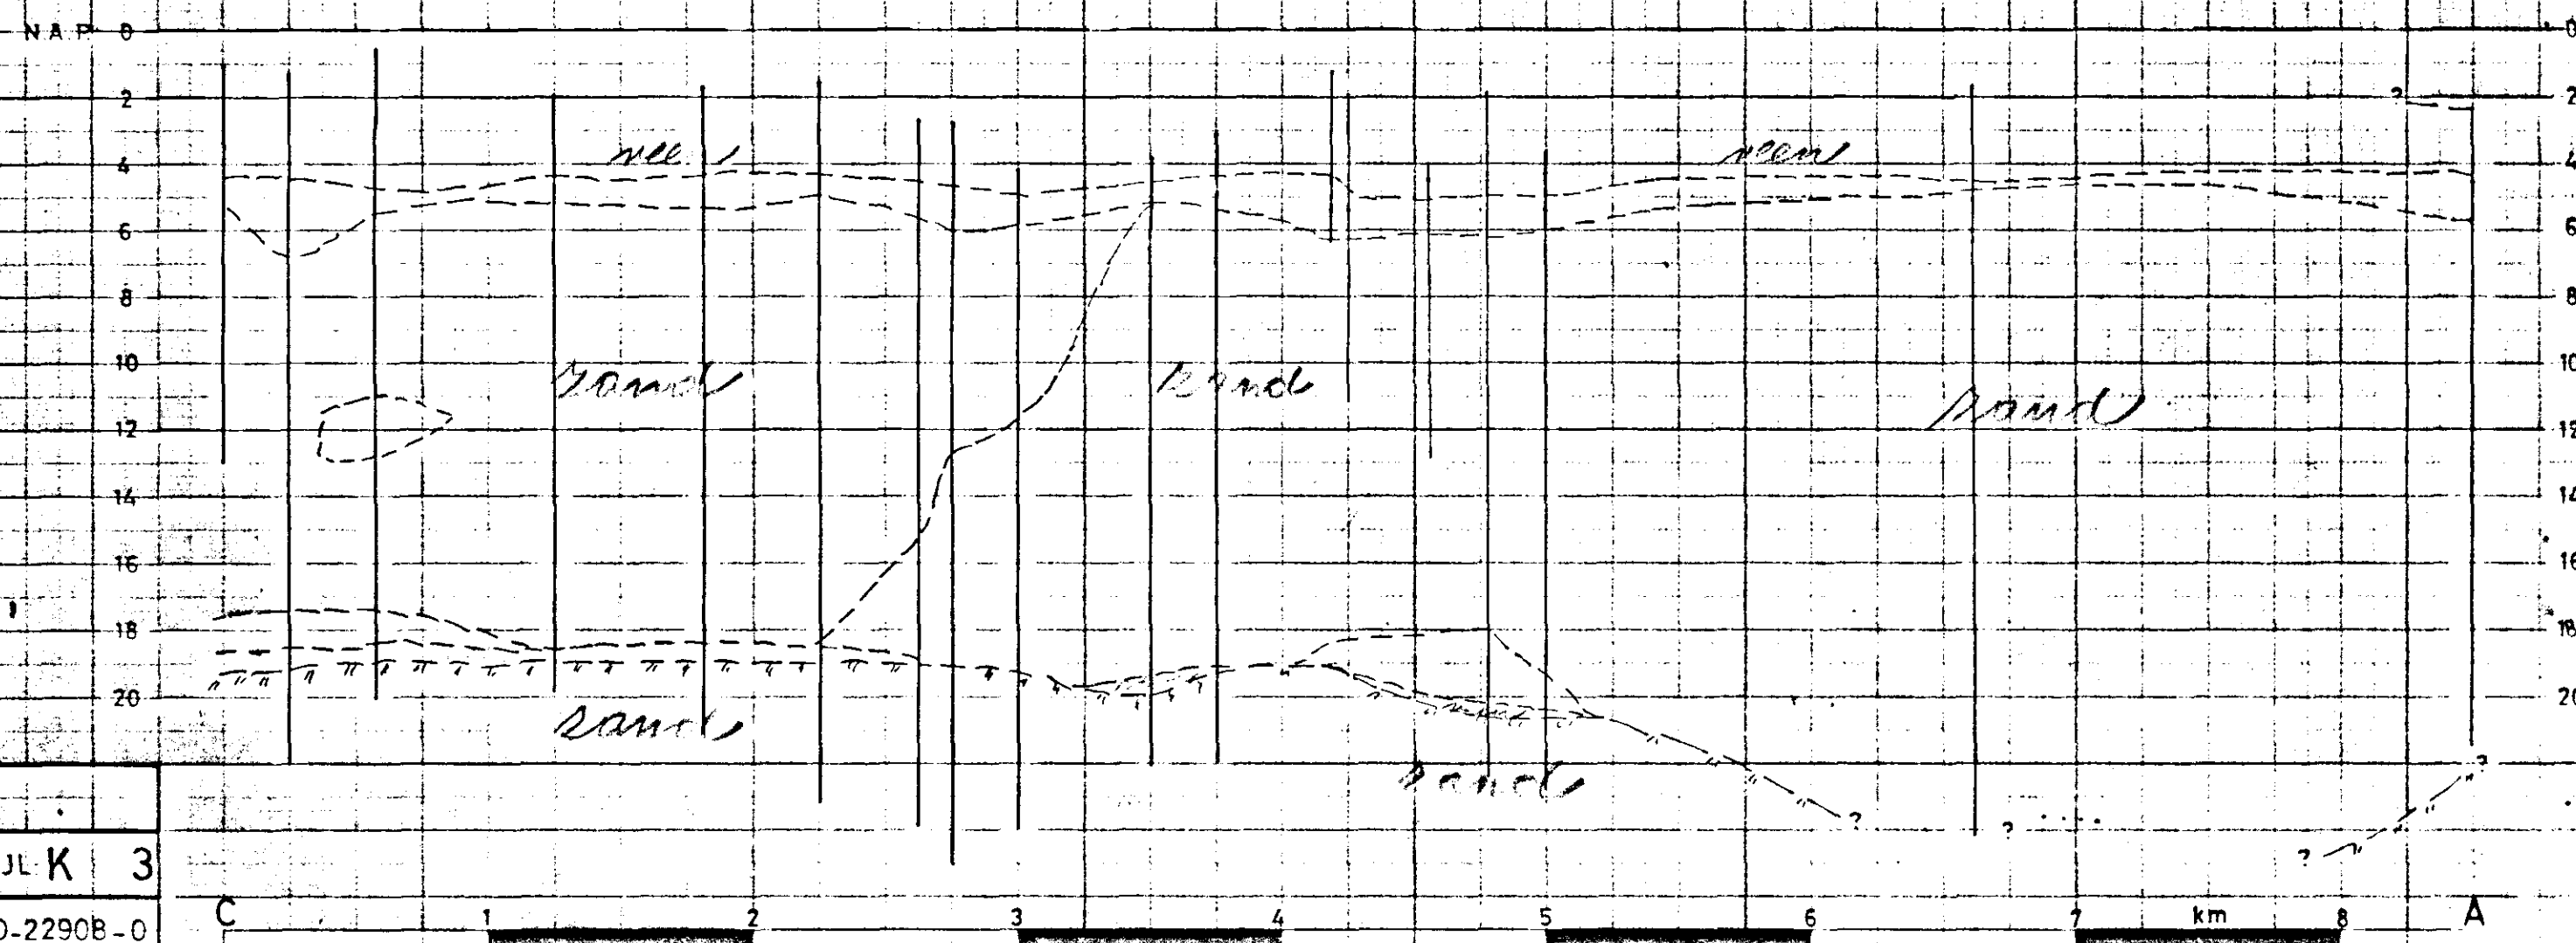
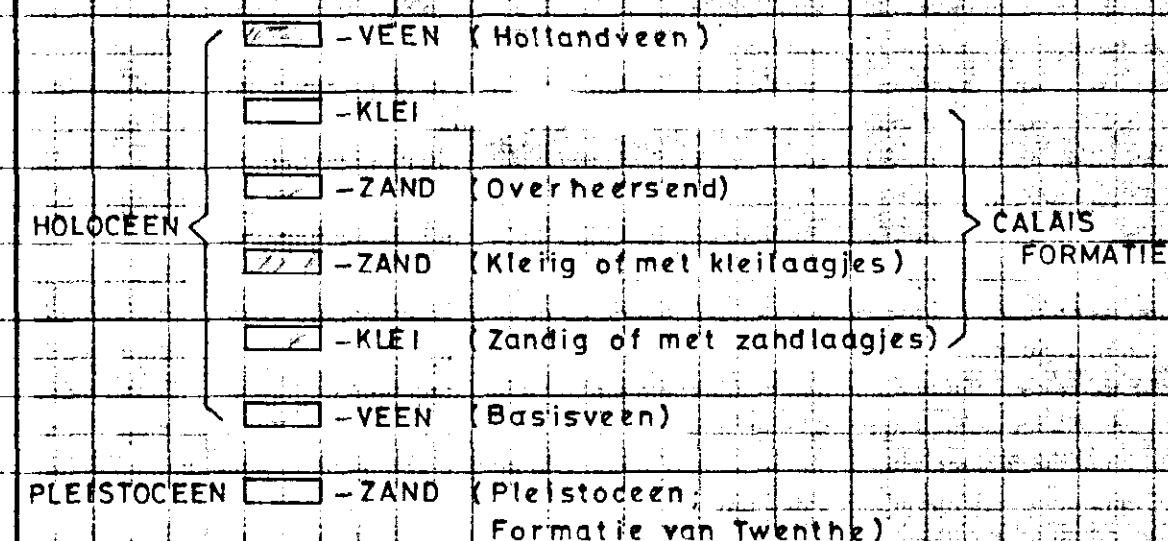
BIJL K 3

GEOLOGISCH PROFIEL

- HOLOCENEEN
- VEEN (Hollandveen)
  - KLEI
  - ZAND (Overheersend)
  - ZAND (Kleilig of met kleilaagjes)
  - KLEI (Zandig of met zandlaagjes)
  - VEEN (Basisveen)
- PLEISTOCENEEN
- ZAND (Pleistocene Formatie van Twente)
- CALAIS FORMATIE
