## **Evaluatie vispassages Aa en Maas**

Projectnummer VA2005\_02  
8 februari 2006

| Opdrachtgever | Waterschap Aa en Maas |

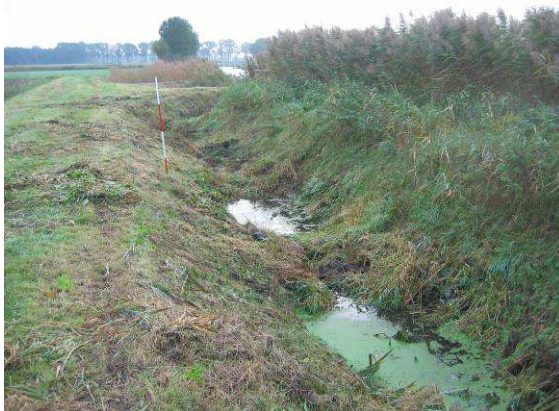
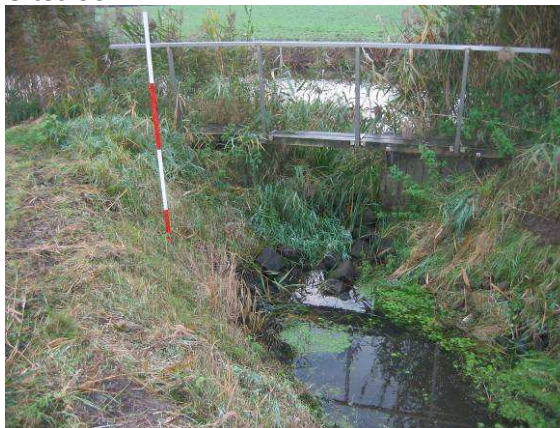
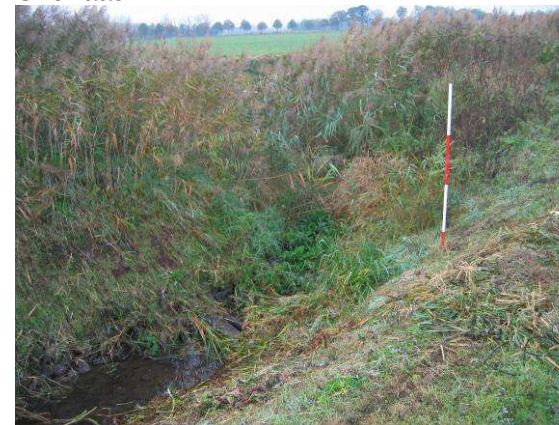
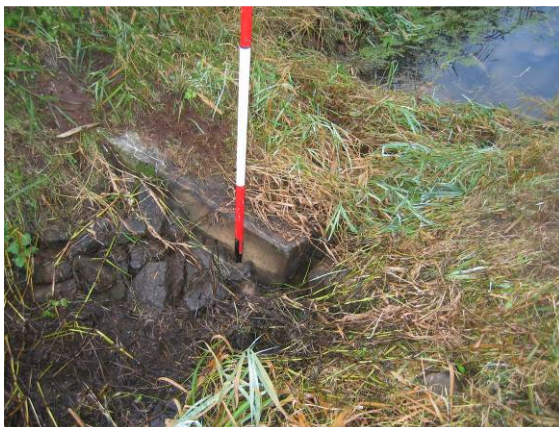
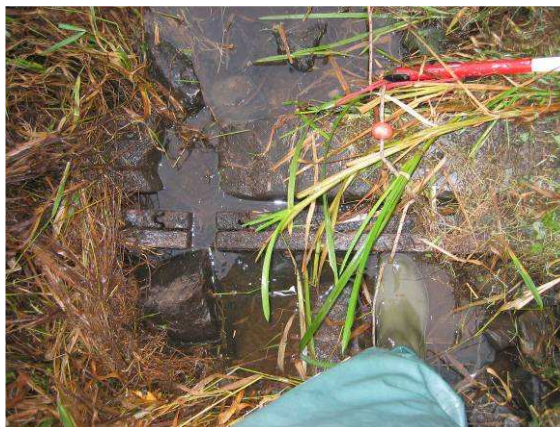
**Foto 3.1**      **Overzichten vispassage Kameran (8 november 2005)**

De vispassage bestaat uit 6 bekkens en 7 overlaten, heeft een totale lengte van ongeveer 24 m en is gelegen in een bypass. De overlaten betreffen v-vormige houten schotten met een vertical slot in het midden. De laatste overlaat werd gebruikt als inlaat en was tijdens het meten afgesloten door een houten schot. Hierdoor stroomde er een gering debiet door de vispassage. Daarnaast was het winterpeil ingesteld waardoor de bovenstrooms gelegen inlaat van de vispassage minder gunstig ligt om water in te laten. Het gemiddelde debiet door de vispassage was tijdens de metingen bijna 0 ( $0,001 \text{ m}^3/\text{s}$ ) waardoor er alleen water door de vertical slots stroomde. De vispassage was geheel begroeid met emergente en drijvende vegetatie. De vispassage overbrugt een verval van 58 cm. De laatste overlaat ligt op 7 m van de uitstroom. Bekken nr. 5 bevat veel slib.

Bekken 1 en 3 voldoet niet aan de gestelde criteria voor breedte (te smal). De bekkenlengte is negatief van de bekkens 3 en 5. De energie-uitdoving is voor alle bekkens voldoende. Voor alle overlaten geldt dat de breedte van de waterstroom te gering is. Het verschil in bodemhoogte tussen boven- en benedenstrooms deel van de beek en de vispassage is te groot. De stroomsnelheid van de lokstroom was niet goed te meten omdat het debiet door de vispassage gering was.

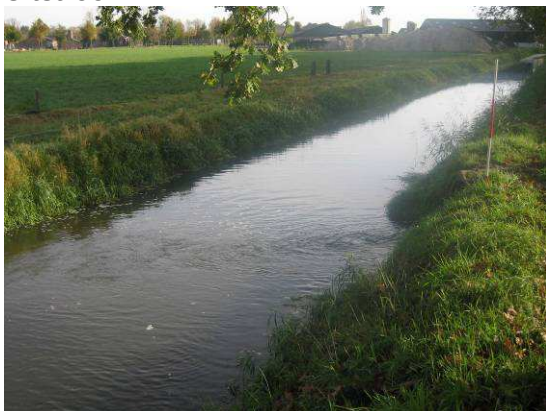
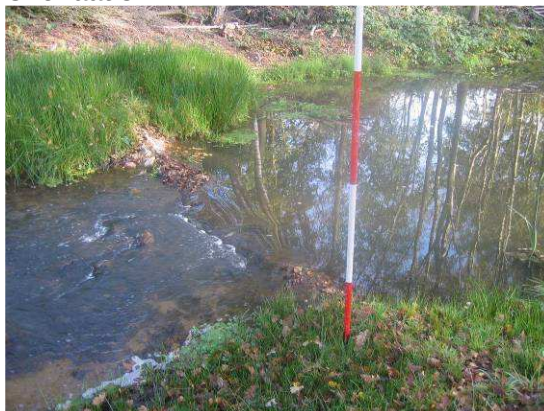
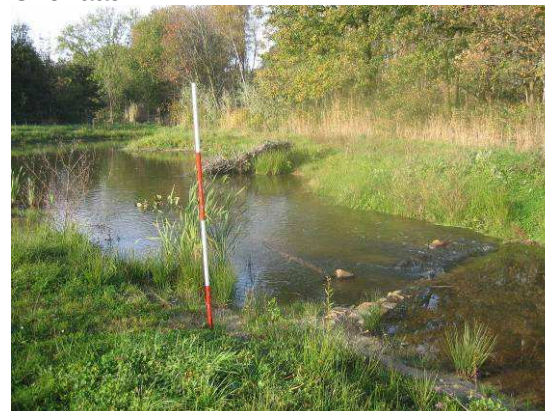
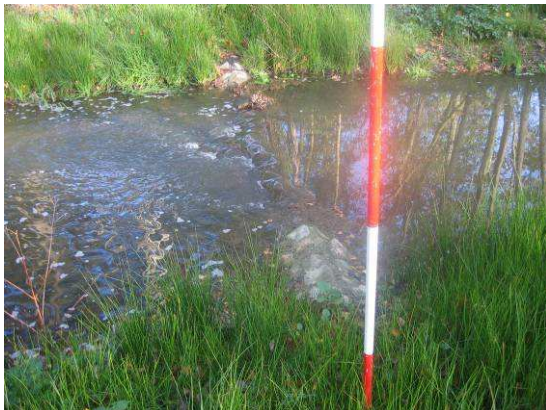
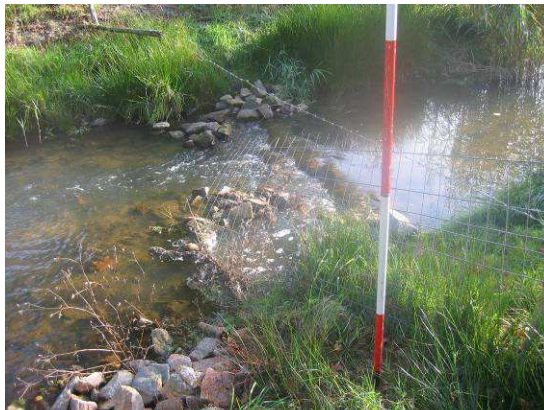
**Foto 3.6**      **Overzichten vispassage Camping de Biezen (14 november 2005)**

De vispassage betreft een lange nevengeul die om de stuw is aangelegd. De nevengeul heeft een lengte van 440 m en bestaat uit 12 overlaten. De overlaten zijn opgebouwd door een betonnen v-vorm met stortstenen daarbovenop en er tegen aan (2 tot 4 m lengte). De inlaat en uitlaat van de nevengeul bestaat uit een duiker met een doorsnede van 100 cm en een lengte van 320 m. In bekken 3 en 4 en aan de benedenstroomse zijde van de duiker is slibophoping geconstateerd. Overlaat nr. 5 vertoonde scheuring. De nevengeul mondt uit op ca. 200 m benedenstrooms van de stuw. Het merendeel van de afvoer ging door de nevengeul, er werd een lokstroom waargenomen die tot aan de overzijde van de beek reikte. Het debiet op het moment van metingen was ca. 0,10 m<sup>3</sup>/s.
