## Beoordeling functionaliteit 7 vis- passages en een onderleider waterschap Regge en Dinkel

Rapport: VA2007\_25  
Opgesteld in opdracht van:  
Waterschap Regge en Dinkel  
September, 2008

door:  
M. J. Kroes & R. Caldenhoven

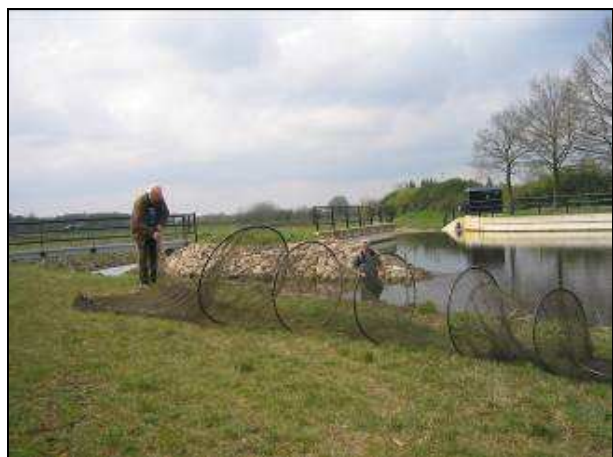
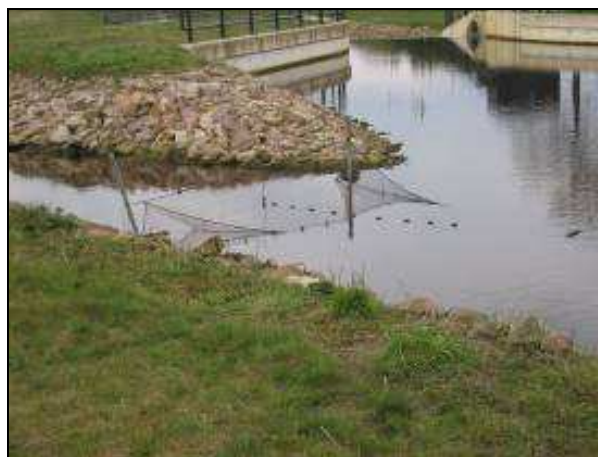
*figuur 2.2*      *Overzicht en plaatsing van een fuik (Mariënborg-Vechtkanaal)*

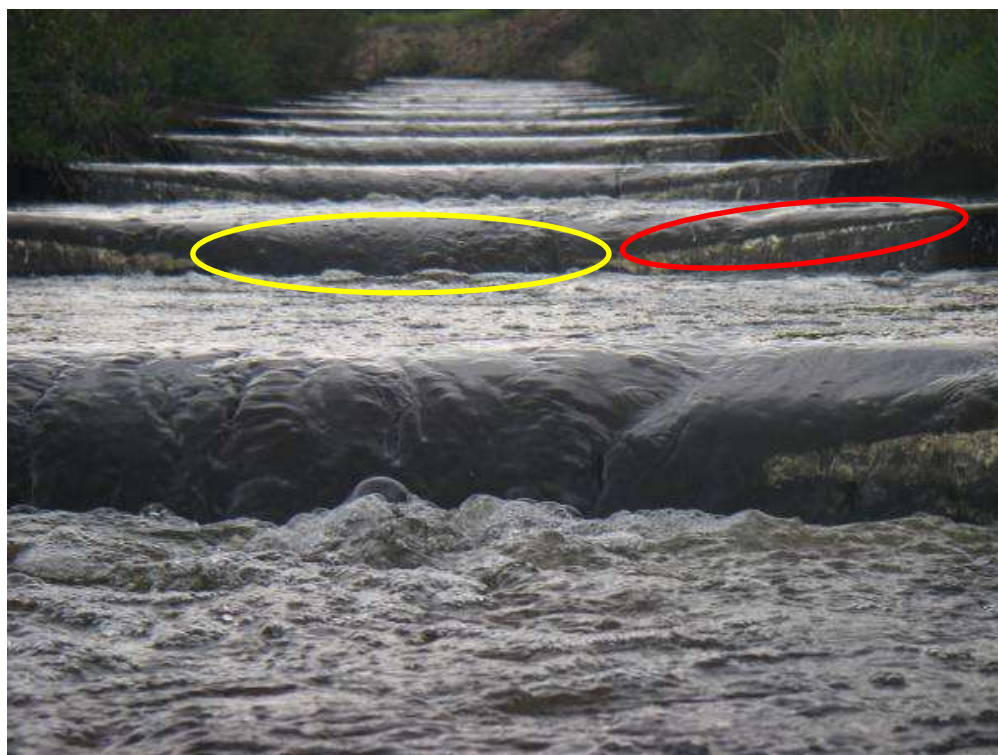
*figuur 2.3*

*Voorbeeld van belucht (rode cirkel) en onbelucht deel (gele cirkel) van de overlaat. De passeerbaarheid wordt sterk verminderd door beluchte gedeeltes.*

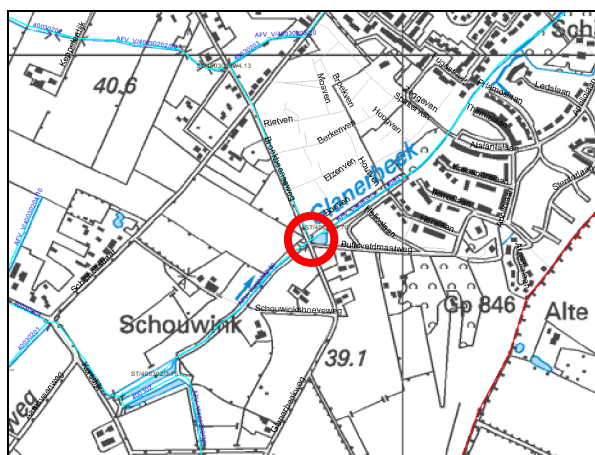
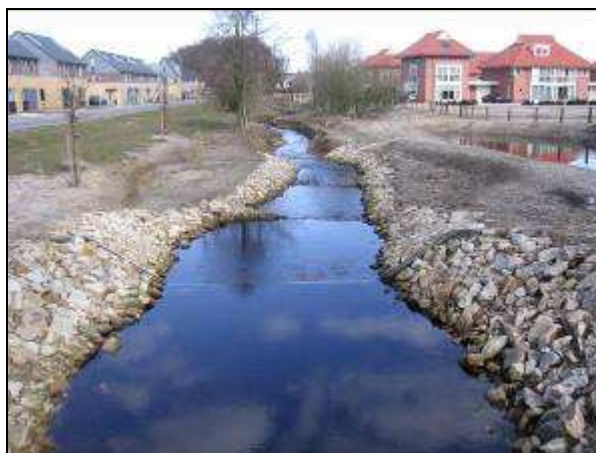
De Glanerbeek is een zijtak van de Dinkel. Het effluent van de RWZI te Glanerbrug zorgt voor een constante afvoer in de beek. Bovenstrooms van de zuivering is er in de zomermaanden kans op droogval. De bemonsterde vispassage ligt in het bovenstroomse traject. Benedenstrooms daarvan liggen nog een tweetal vispassages. Over de werking van deze vispassages is helaas weinig bekend.

figuur 3.1 Ligging en impressie van vispassage (maart 2006)

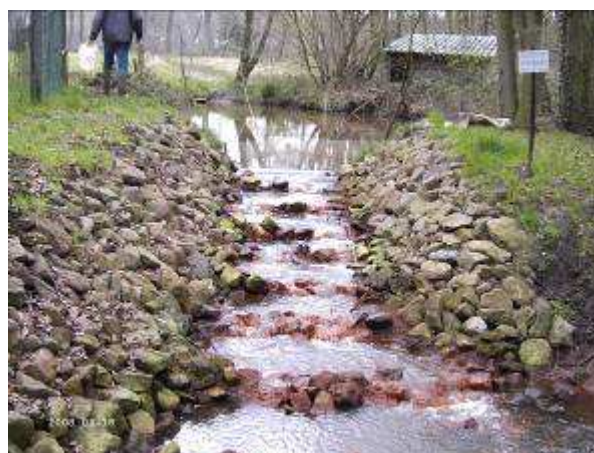
De vispassage in de Fleringermolenbeek bestaat uit een viertal vispassages achter elkaar.

*figuur 3.2 Ligging en impressie van vispassage (maart 2008)*

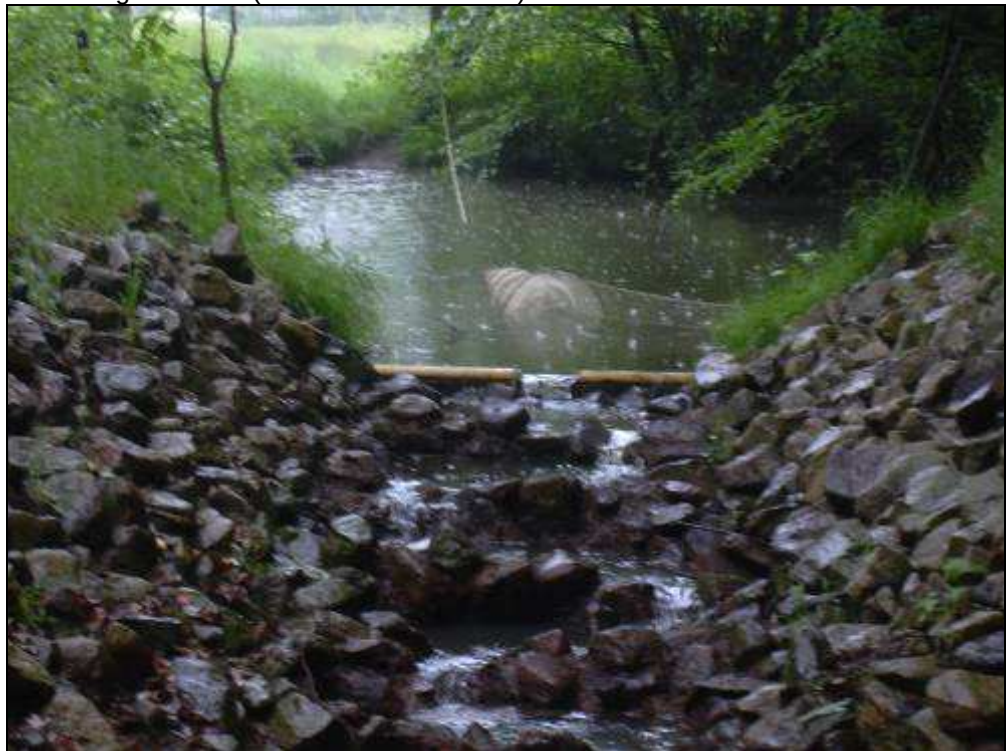
In de huidige situatie kunnen naar verwachting alleen kleine goedzwemmende vissen als riviergrondel de vispassage passeren. Grotere soorten zullen problemen hebben met de diepte van de overlaten en soms ook met de diepte van bekkens. Naar aanleiding van de resultaten worden geen problemen verwacht ten aanzien van het hydraulisch functioneren. Dat geldt niet voor de laatste overlaat van vispassage 4. Hier bleek ook bij hogere afvoeren nog steeds een dunne waterlaag over de overlaat. Hier is op de overlaat aan beide zijden een smalle balk bevestigd, waardoor het water zich concentreert in een smalle opening en daarmee een betere doorzwemzone bewerkstelligd voor vis (zie onderstaande foto).

figuur 3.3 Knippen met 2 balken van afvoer over de bovenste overlaat van vispassage 4 Fleringermolenbeek

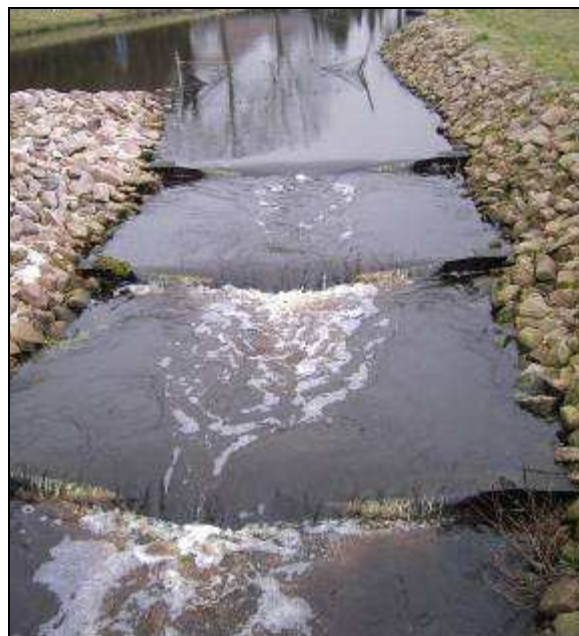
De vispassage in het Mariënborg-Vechtkanaal betreft een bekkenpassage met V-vormige overlaten. De vispassage is gelegen in een omleiding om de stuw, nabij de instroom van de Vecht (te Mariënborg).

figuur 3.4 Ligging en impressie van vispassage (maart 2008)

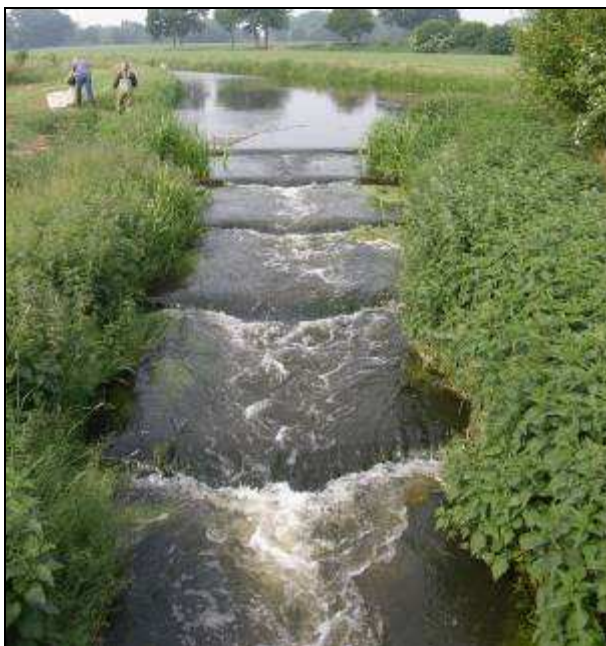
Het Dinkelkanaal vormt een gegraven zijtak van de Dinkel. Een deel op Nederlands en een deel op Duits grondgebied. De vispassage in het Dinkelkanaal ligt in een omleiding langs de stuw. Het betreft een bekkenpassage met V-vormige overlaten. De vispassage heeft 14 overlaten. Bovenstrooms van de vispassage gaat het kanaal onder de Dinkel door via een onderleider. De onderleider bevindt zich vlakbij de Duits/Nederlandse grens. De onderleider vormt daarmee de verbinding tussen Hollandergraven en Dinkelkanaal. Tussen onderleider en vispassage komt de Geele beek uit op het Dinkelkanaal.

figuur 3.6 Ligging en impressie van vispassage (mei 2008)

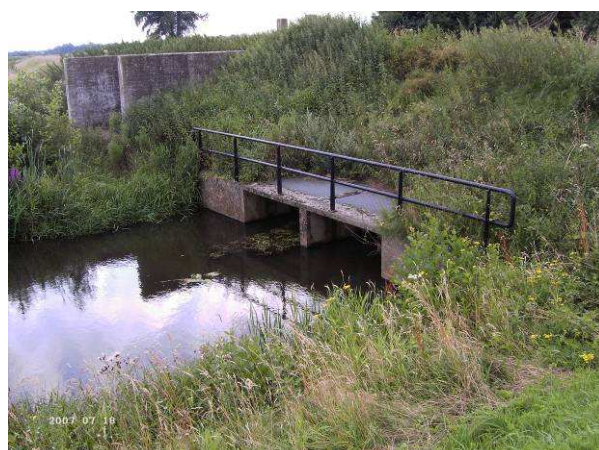
figuur 3.7 Ligging en impressie van onderleider (2007)

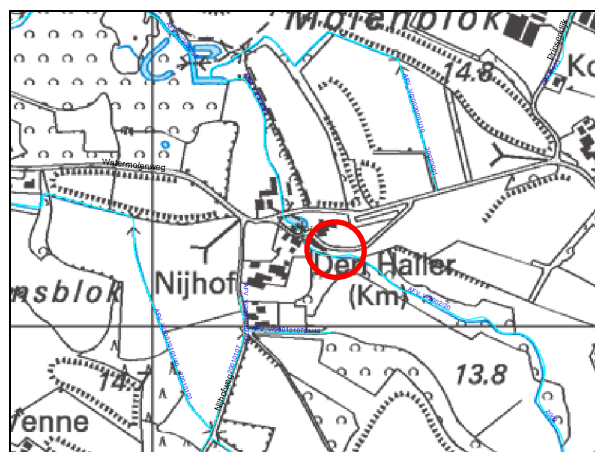
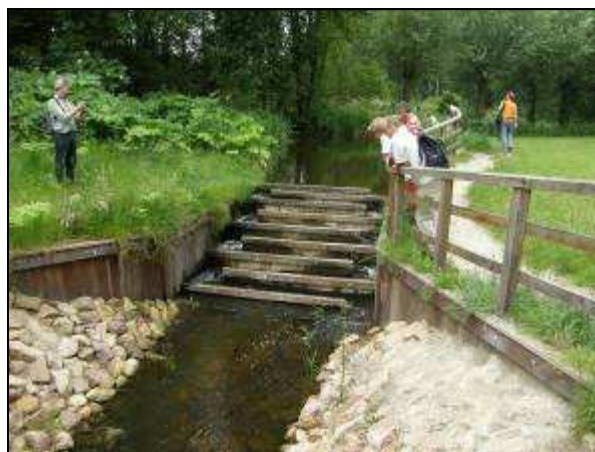
figuur 3.9 Ligging en impressie van vispassage (2007)

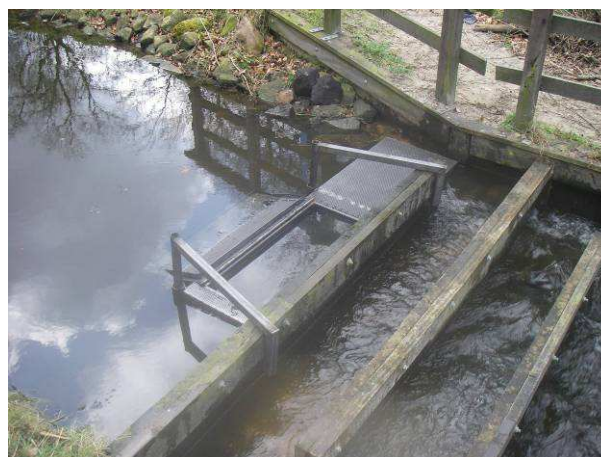
Naar aanleiding van de hydraulische waarnemingen is ervoor gekozen om een vangkooi te plaatsen, die achter de laatste doorlaat is bevestigd.

**figuur 3.10** Principeschets vangkooi en plaatsing achter de vispassage in de Diepenheimse Molenbeek (geopende klep)

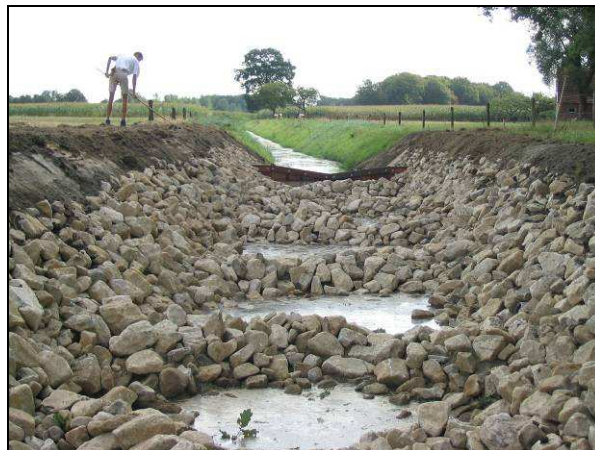
De vispassage in de Voltherbeek ligt nabij de Hunenborgseweg. De vispassage is opgebouwd uit 10 overlaten die, met uitzondering van de meest bovenstrooms gelegen overlaat, zijn opgebouwd uit grote stenen. Op 1 punt in de stenen overlaat is telkens een verlaging gemaakt. De uitvoering van dit type vispassage is kenmerkend, waarbij een v-vormige houten drempel bovenstrooms het peil handhaaft. De vispassage is gesitueerd in de hoofdstroom. De Voltherbeek, een zijtak van de Tilligterbeek, stroomt via een onderleider onder het Kanaal Almelo-Nordhorn.

figuur 3.11 Ligging en impressie van vispassage (kort na aanleg in 2003)

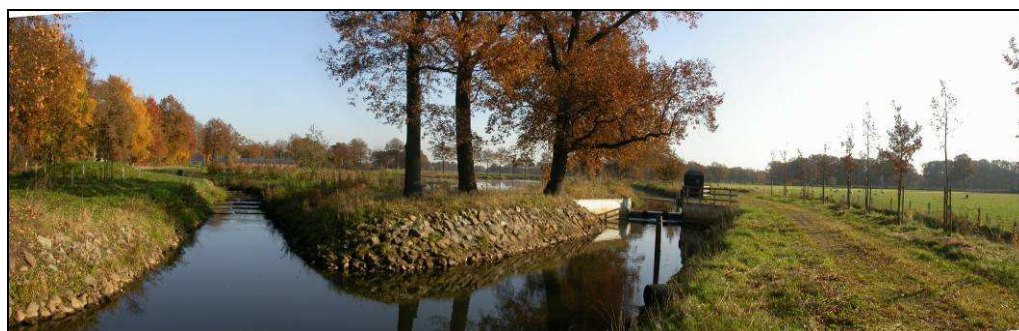
De vispassage in de Twickelervaart betreft een vispassage van het type vertical slot. De schotten van de vispassage zijn vervaardigd uit beton. De vispassage is aangelegd in een omleiding om een klepstuw in de Twickelervaart. De omleiding komt uit in een natuurgebied/bergingsgebied met moeraseilandjes, die bovenstrooms weer aan-takt met de Twickelervaart. De Twickelervaart mondt uit in de Regge. Bovenstrooms van de vispassage is een kleine klepstuw geplaatst die ervoor moet zorgen dat de waterdoorvoer via de vispassage zo lang mogelijk wordt behouden. Het debiet wordt dan via de vispassage afgevoerd. Bij een overschrijding van het streefpeil, zal water worden afgevoerd via de grote klepstuw. Het zomerpeil is 8.70 + NAP en het winterpeil is 8.60 +NAP.

figuur 3.12 Ligging en impressie van vispassage en stuw (2007)

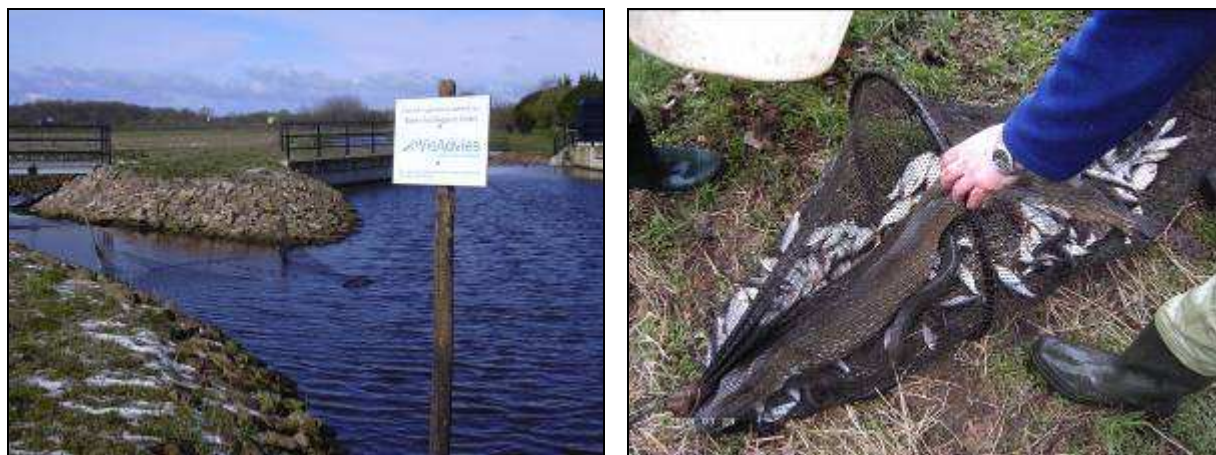
*figuur 3.13 Fuik bovenstrooms van een vispassage en vangstverwerking*
