# Beoordeling ecologie, cultuur en gebruik van acht Twentse stadswateren in 2008

Rapport 2008-116

In opdracht van Waterschap Regge en Dinkel  
Postbus 5006  
7600 GA Almelo

Datum 12 februari 2009

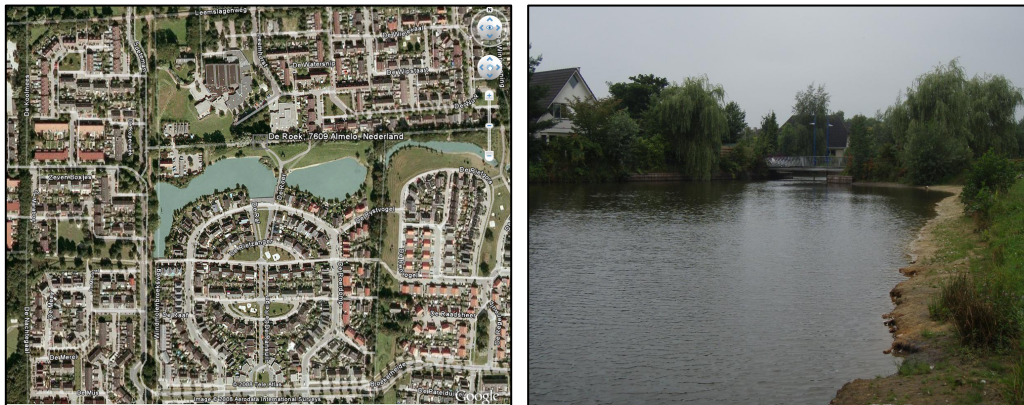
#### 3.1 Windmolenbroekvijver, Almelo (meetpuntcode 11\_004)

De Windmolenbroekvijver is gelegen in een woonwijk in het zuidwesten van Almelo. Het water is gemiddeld één meter diep. De bodem bestaat uit zand. Op basis van het gemeten geleidingsvermogen en de zuurgraad is het water te karakteriseren als electrolytisch en circumneutraal tot alkalisch. Het water was ten tijde van het veldbezoek troebel. Het doorzicht bedroeg 35 centimeter.

De stadsvijver is omgeven door een groenstrook van gras en lokaal enkele bomen. Her en der tot circa één meter van het water af is de oever kaal (zie foto). Het talud onder en boven water is grotendeels flauw. De oevers zijn niet beschoeid met uitzondering van delen waar tuinen langs het water liggen. Tijdens het veldbezoek is een aantal grote karpers waargenomen.

De ecologie van het water scoort met name slecht door de slecht ontwikkelde watervegetatie, zowel qua soortenrijkdom soorten als bedekking. Dit heeft vooral te maken met het lage doorzicht waardoor er onvoldoende licht doordringt voor de ontwikkeling van waterplanten. Het water maakt een voedselrijke indruk. Er zijn veel eenden aanwezig en er is een behoorlijk aantal karpers gesignaleerd.

- troebelheid te hoog;
- soortenrijkdom en bedekking van ondergedoken waterplanten te laag;
- doorzicht te laag.

- vijver op enkele plaatsen verondiepen (tot 0.6 m) om de groei van ondergedoken waterplanten te stimuleren;
- nutriëntenbelasting en visstand onderzoeken, om maatregelen voor vergroting van het doorzicht vast te kunnen stellen.

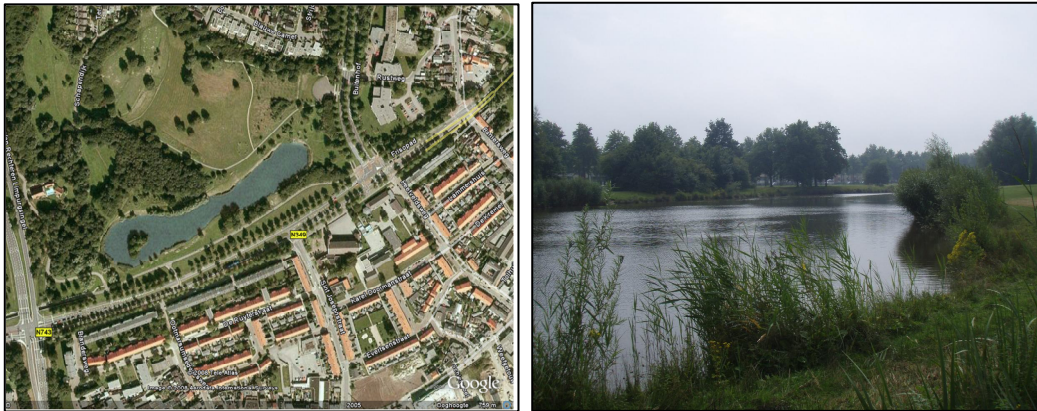
### 3.2 Schelfhorstvijver, Almelo (meetpuntcode 13\_100)

De Schelfhorstvijver is gelegen in een woonwijk in het noordoosten van Almelo. Het water is gemiddeld één meter diep. De waterbodem bestaat uit zand. Op basis van het gemeten geleidingsvermogen en de pH is het water te karakteriseren als electrolytisch en circumneutraal tot alkalisch. Het doorzicht was met 80 centimeter redelijk tijdens het veldbezoek.

- gebrek aan watervegetatie;
- dominantie van stadseenden

- onderzoeken waarom er ondanks het relatief vrij goede doorzicht geen waterplanten groeien; de meting tijdens het veldbezoek is misschien een positieve uitschieter;
- wanneer blijkt dat het doorzicht gedurende de zomer toch te weinig is kan er voor gekozen worden de vijver op enkele plaatsen te verondiepen (tot 0.6 m), om groei van ondergedoken waterplanten te stimuleren;
- te veel bodemwoelende vis bevordert troebelheid en verhindert de groei van ondergedoken waterplanten; visstandsbeheer kan een oplossing zijn.

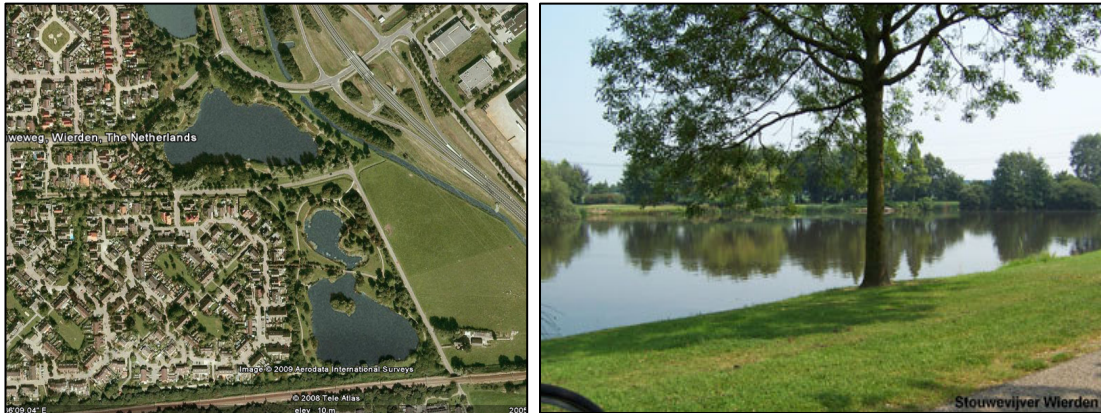
### 3.3 Stouwevijver Noord, Wierden (13\_005)

De vijver heeft rondom een aarden oever met een steil nat talud. De vijver is omgeven met bomen en struiken, die op sommige plekken over het water hangen. Rond de vijver loopt een wandelpad.

- steile talud onder- en bovenwater
- een gebrek aan ondergedoken planten
- een beperkte soortenrijkdom van de watervegetatie

- Vijver op enkele plaatsen verondiepen (tot 0.6 m) om groei ondergedoken waterplanten te stimuleren.
- Taluds waar mogelijk zowel onder als bovenwater verflauwen om vegetatieontwikkeling te stimuleren. Hierdoor wordt ook het spelen veiliger.

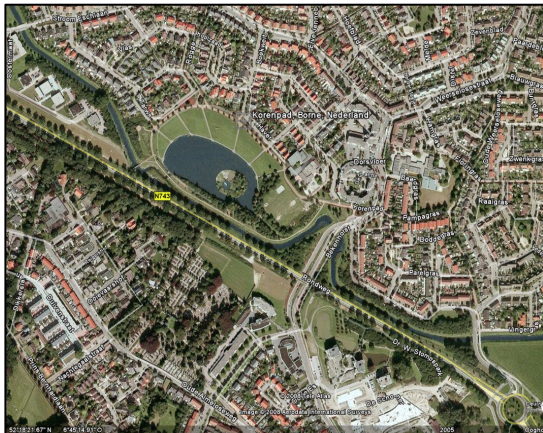
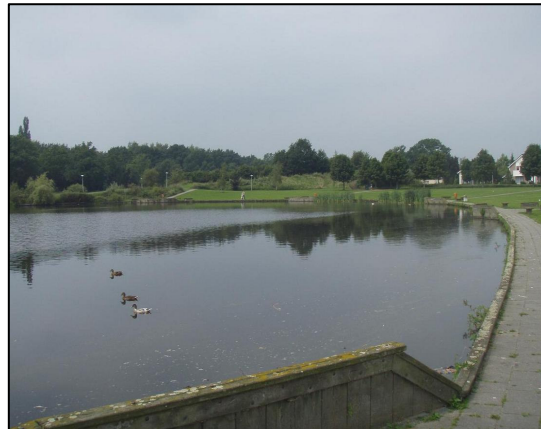
### 3.4 Stroomeschvijver, Borne (15\_027)

De Stroomeschvijver te Borne is een grote vijver met een fontein en een eilandje. De gemiddelde diepte bedraagt meer dan één meter. De maximaal gemeten diepte viel buiten het bereik van de gebruikte meetapparatuur. De verwachting is dat het om een vijver gaat met een diepte van maximaal 1,5 tot twee meter. De bodem van de vijver bestaat voornamelijk uit zand. Het water is electrolytisch en alkalisch. Het doorzicht bedroeg ten tijde van het bezoek 50 centimeter.

- vijver op enkele plaatsen verondiepen (tot 0.6 m) om de groei van ondergedoken waterplanten te stimuleren. Vooral in de oeverzone dient verondieping plaats te vinden waardoor ook de oevervegetatie in het water zich beter ontwikkelt. Om een doorlopende vegetatiegradient van nat naar droog te krijgen moet de beschoeiing plaatselijk worden verwijderd. Dit gaat echter ten koste van de strakke vormgeving.
- het verondiepen van de oeverzone is ook nodig om de veiligheid van spelende kinderen te verbeteren. Kinderen die nu in het watervallen kunnen door de combinatie van de diepte van de vijver en de beschoeiing moeilijk uit het water klimmen. Een alternatieve mogelijkheid is om hier en daar bredere trappen in de oeverbeschoeiing aan te brengen;
- nutriëntenbelasting en visstand onderzoeken, om maatregelen voor vergroting van het doorzicht vast te kunnen stellen.

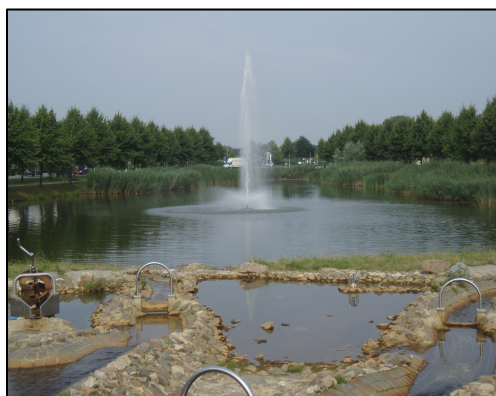
### 3.5 Vossebeltvijver, Hengelo (15\_028)

De Vossebeltvijver is gelegen in de nieuwbouwwijk Hasselo in het noorden van Hengelo. Het betreft een langgerekte vijver met eilandjes, waarvan het westelijk deel is bemonsterd. Het water is gemiddeld meer dan 1,0 meter diep en heeft een zandbodem. Op basis van het gemeten EGV en de pH is het water te karakteriseren als electrolytisch (EGV<sub>25</sub> 250-1000 µS/cm) en circumneutraal tot alkalisch (pH 7.3-8.4). Het water was ten tijde van de bemonstering troebel. Het doorzicht bedroeg 45 centimeter. De oevers zijn niet beschoeid en het taluds onder en bovenwater zijn meestal flauw. Aan de oostkant van het westelijk deel bevindt zich een opvallende waterwerk.

waterlijn plaatselijk steil waardoor de nat-droog gradiënt niet zo geleidelijk is. Verder is het water langs de oever op sommige plekken meteen vrij diep.

- oorzaken hoge troebelheid vaststellen (nutriëntenbelasting, visstand, visvoer).

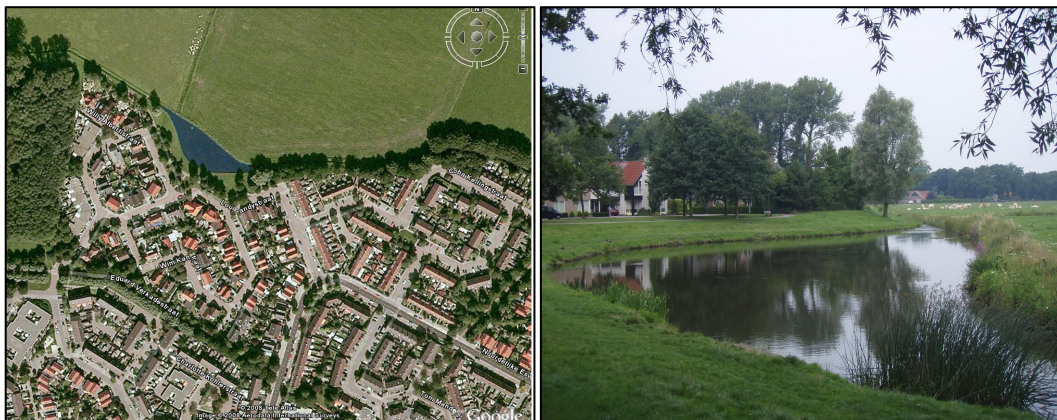
### 3.6 Hasselerbeekvijver, Hengelo (meetpuntcode 15\_029)

De Hasselerbeekvijver is eigenlijk een verbreding van de Hasselerbeek. Het is een kleine vijver met een gemiddelde diepte van circa 1,2 meter. De bodem bestaat uit zand maar is plaatselijk slibrijk. Op basis van het gemeten EGV en de pH is het water te karakteriseren als electrolytrijk en zwak zuur tot circumneutraal. Het water was ten tijde van het veldbezoek vrij troebel. Het doorzicht bedroeg 50 centimeter. De oever is grotendeels beschoeid. Het oevertalud boven en onder water is over het algemeen vrij steil.

- plaatselijk verwijderen van oeverbeschoeiing aan de zuidzijde;
- verwijderen van zwerfvuil;
- verwijderen sliblaag.

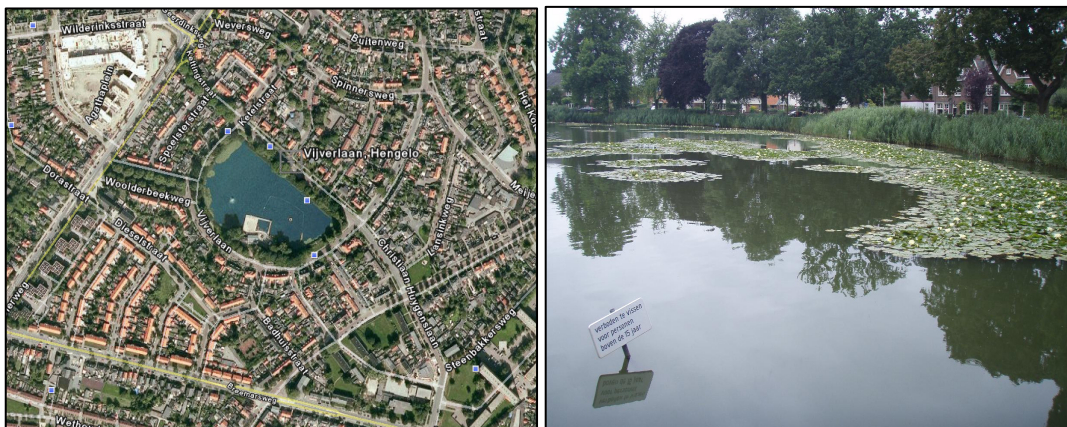
### 3.7 Tuindorpbad, Hengelo (meetpuntcode 15\_701)

Het Tuindorpbad ligt midden in de stad Hengelo. Het heeft een historische zwemwaterfunctie en is relatief diep (gemiddelde diepte van 2,5 meter). De bodem bestaat uit zand. Het geleidingsvermogen was bij de opname hoog (1143  $\mu\text{S}/\text{cm}$ ), waarmee het water in de categorie 'zeer elektrolytisch' valt. Wat zuurgraad betreft is het water circumneutraal tot alkalisch. De oevers zijn volledig beschoeid.

- het plaatselijk aanleggen van plasbermen en ondiepe zones waardoor de ontwikkeling van een gevarieerde oever- en watervegetatie gestimuleerd wordt.
- onderzoek uitvoeren naar de mogelijkheden tot vermindering van het gehalte aan voedingsstoffen. Een hoge belasting met nutriënten leidt tot overmatige algengroei, die troebelheid veroorzaakt en in het ergste geval drijflogen van blauwalgen.

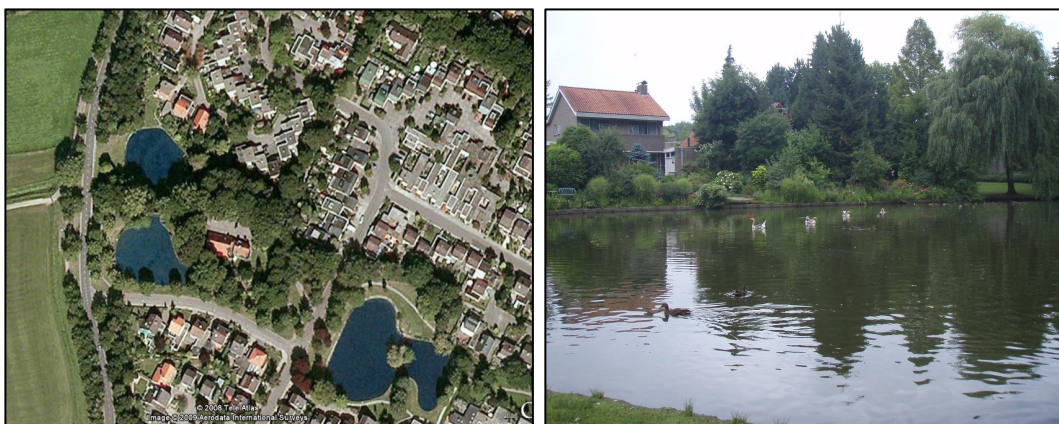
### 3.8 Bergingsvijver de Thij, Oldenzaal (meetpuntcode 16\_404)

Bergingsvijver de Thij bestaat uit twee delen, die grenzen aan een woonwijk aan de rand van Oldenzaal (links op de luchtfoto). De gemiddelde diepte is één meter met een maximum van 1,2 meter. De bodem bestaat uit zand. Het water is electrolytisch en circumneutraal tot alkalisch. Het water was ten tijde van de bemonstering zeer troebel; het doorzicht bedroeg slechts 45 centimeter.

De oever is voor een groot deel beschoeid maar op een aantal plekken zijn enclosures en plasbermen aangelegd met daarin aangeplante oevervegetatie.
