Klimaatmeting

legt pijnpuntjes bloot

Gerard en Karina ten Dam hebben in Espel (Fl.) 750 vleesvarkens en 25 hectare akkerbouw. Op de Landbouwdagen Intensieve Veehouderij in Hardenberg heeft Gerard de GD-prijsvraag over klimaat gewonnen. Zijn prijs is een klimaatmeting door buitendienstmedewerker Maaike Meijerink. GD Varken is erbij.

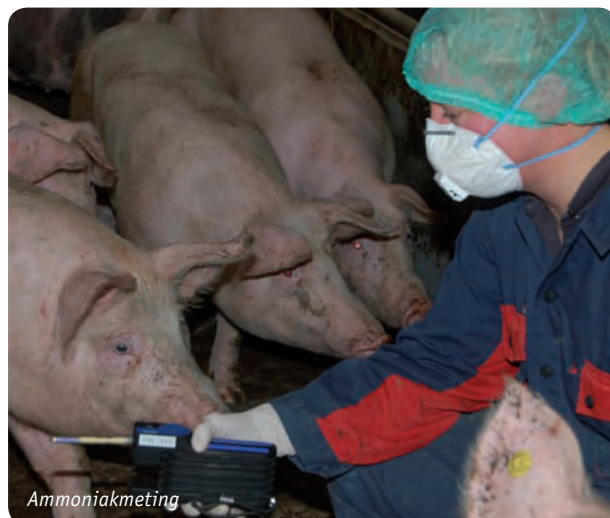
vier afdelingen, waarvan er nu in twee varkens liggen. De varkens zien er volgens de klimaatspecialiste redelijk gezond uit. Je hoort weinig hoesten en de varkens zijn in redelijke conditie. Ook zijn er geen tekenen van kannibalisme.

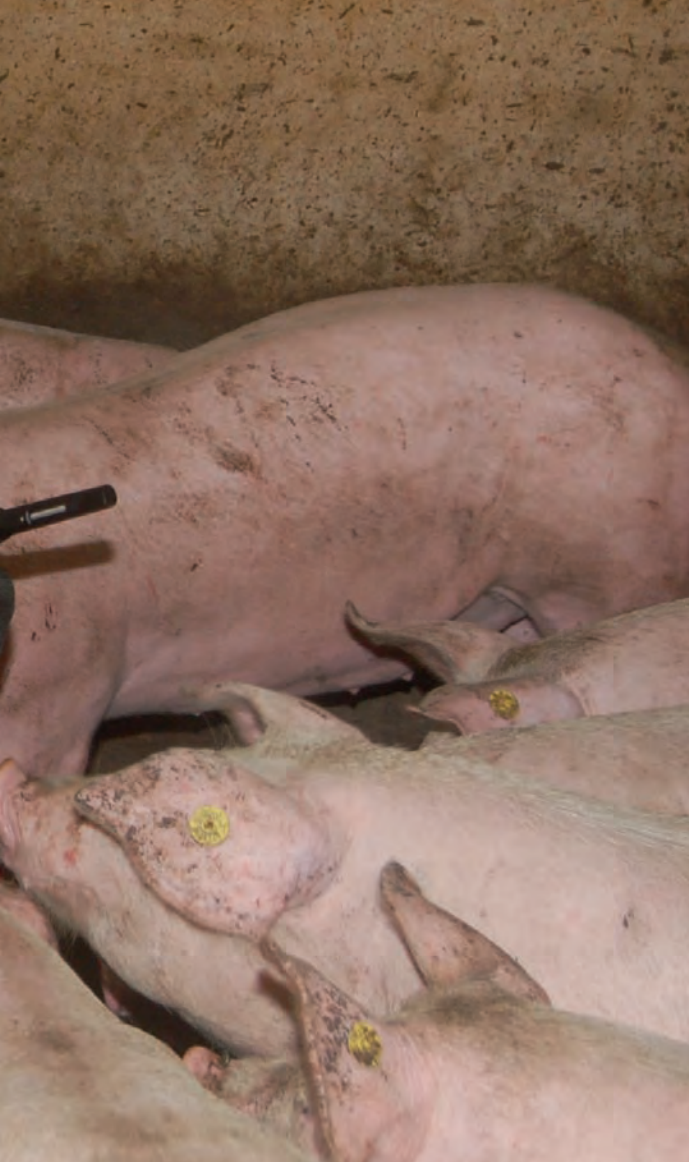
Ammoniakmeting

In een volgende afdeling meet Meijerink het ammoniakgehalte. Van een glazen staafje breekt ze de twee uiteinden. Met een apparaatje zuigt ze lucht door het glazen staafje. Hierin verkleuren korrels tot een bepaald punt. Dat punt geeft het ammoniakgehalte aan. In de afdeling waar Meijerink meet is het gehalte te hoog. De norm is 10 ppm en in deze afdeling is het 40 ppm. De oorzaak ligt mogelijk in het type huisvesting en te weinig ventilatie. Met een rookproef kijkt Meijerink of er sprake is van putventilatie, maar dat blijkt niet het geval.

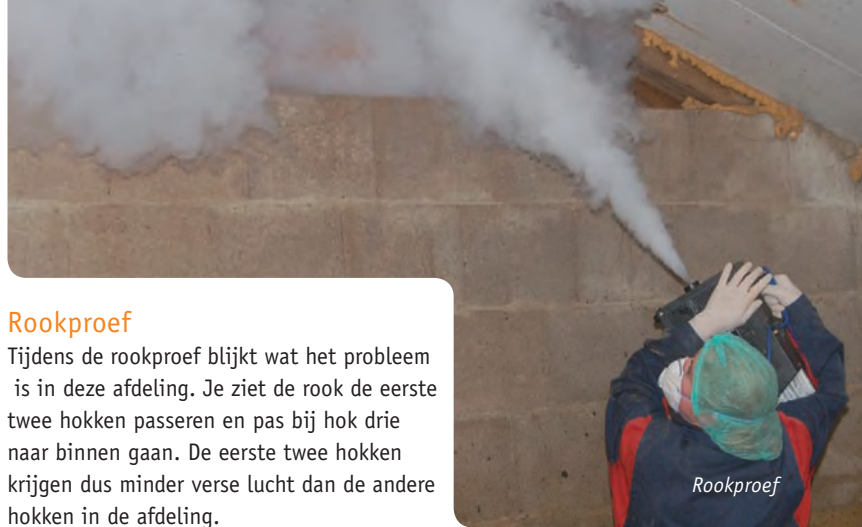
Rookproef

Tijdens de rookproef blijkt wat het probleem is in deze afdeling. Je ziet de rook de eerste twee hokken passeren en pas bij hok drie naar binnen gaan. De eerste twee hokken krijgen dus minder verse lucht dan de andere hokken in de afdeling.

Een week later heeft Ten Dam het verslag van Meijerink in zijn mailbox. Meijerink adviseert hierin om de plekken waar lucht lekt (bijvoorbeeld bij de scheur in de muur) te dichten. Ook geeft ze adviezen over de instellingen van de regelapparatuur en de verdeling van de binnenkomende lucht.

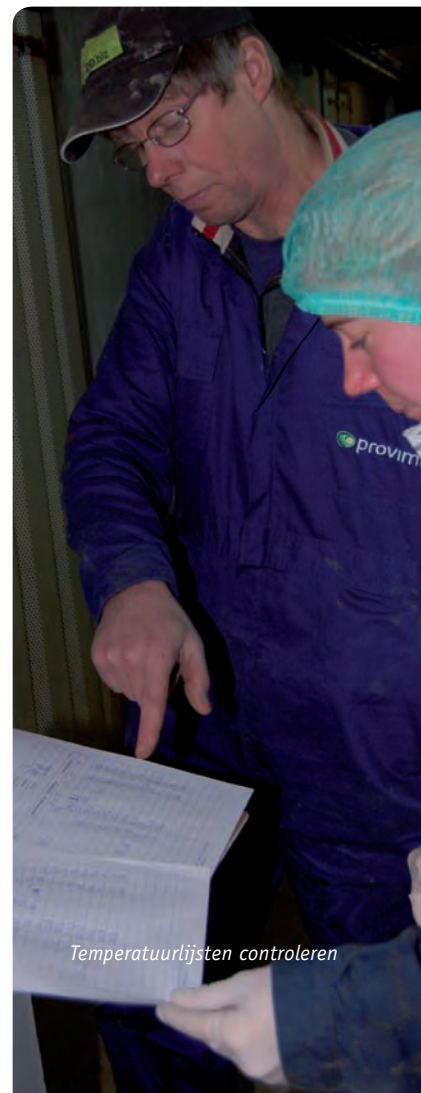
Temperatuurlijsten controleren

Uit de temperatuurlijsten blijkt dat de zwaardere dieren moeite hebben om de ruimte op temperatuur te houden. De temperatuur bleek niet goed ingesteld in de klimaatcomputer. De luchtvochtigheid op de eerste afdeling ligt tussen de 65 en 85,7%. "Dat is best een groot verschil per hok", vindt Meijerink. De norm hiervoor is 50-80%. Het CO₂-gehalte is 3018-3270 ppm. De norm is 3000, dus dat is aan de hoge kant. De luchtsnelheid blijkt in orde. Die moet ongeveer 0,15m/s zijn en is bij Ten Dam tussen de 0,05 en 0,15.
