# Hollandsche IJsselkering: kwaliteit graszode en erosiebestendigheid

Deelonderzoek binnen de opdracht 'Toetsing verbindende waterkeringen'

Alterra-rapport 1996  
ISSN 1566-7197

**Alterra, Wageningen, 2010**

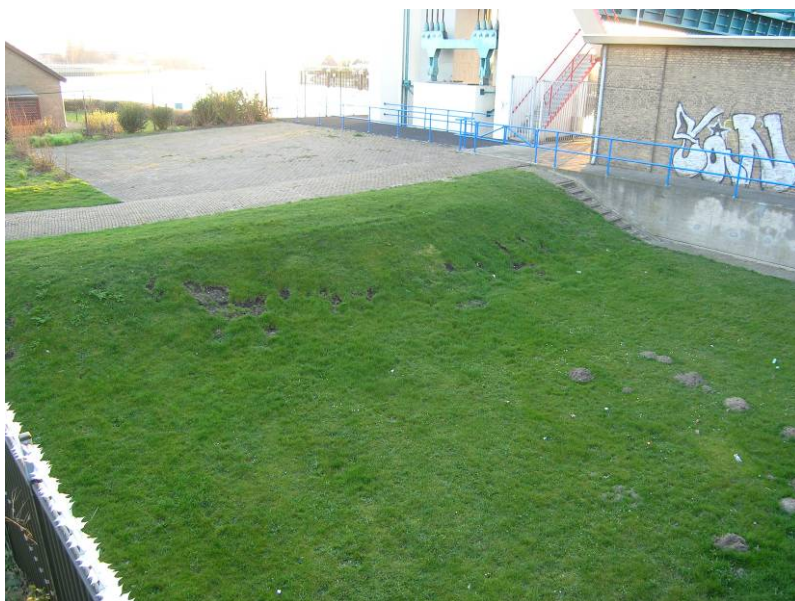
- Beheer: D2 noord (buiten hek): geen beheer? Ook D1 plaatselijk onbeheerd.
- Doorworteling niet bepaald, wsch. onvoldoende (vegetatiewaarneming).
- Erosiebestendigheid klei: weinig erosiebestendig (zie ook labanalyse: tabel 2).
- Dagelijks beheer: grote delen verwaarloosd, met bomen en struikopslag.

Molshopen en schade aan de zode op buitentalud van dijkvak D.

Gezien het hoge zandgehalte in de bodem is het raadzaam om de zode goed gesloten te houden. Het begrazen van de vegetatie door schapen eens per jaar, of eens per twee jaar gedurende een korte periode met veel dieren kan hierbij eventueel helpen.

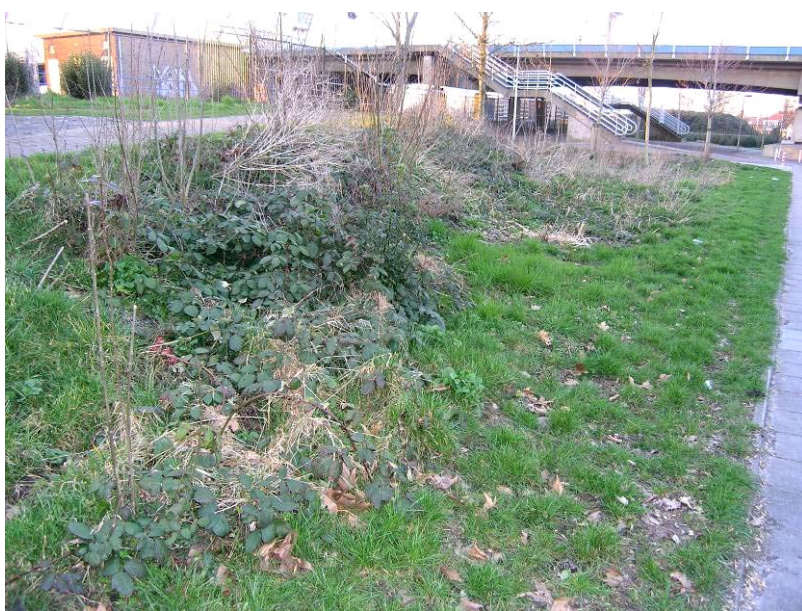
Verwaarlozing en ontbreken van beheer op binnentalud in dijkvak D.

Van groot belang, maar vaak over het hoofd gezien, is het consequente (dagelijks) beheer van een dijkvak. Het sterkste geldt dit voor de locaties met een matig of slecht kwaliteitsoordeel. Door goed, consequent (in ruimte en tijd) uitgevoerd (dagelijks) beheer is veel te winnen aan zodekwaliteit. Bij goed dagelijks beheer moet op de Hollandsche IJsselkering gedacht worden aan het voorkomen van ruigten op de dijk door tijdig maaien en het afvoeren van het maaisel, het slepen van molshopen, en zorgen dat de vegetatie voldoende kort de winter in gaat (circa 10 cm). Verruigde locaties kunnen een beter oordeel halen door tijdelijk de maaifrequentie te verhogen

Bij zeer verruigde locaties is het raadzaam om struiken en boompjes te verwijderen en de ontstane open plekken opnieuw in te zaaien met een dijkmengsel. Bomen en struiken geven overigens niet per definitie een slecht oordeel. Indien het beheer van de zode goed is, kunnen gezonde bomen of stuiken deel uitmaken van de dijk. Zij moeten wel extra in de gaten worden gehouden op gezondheid.

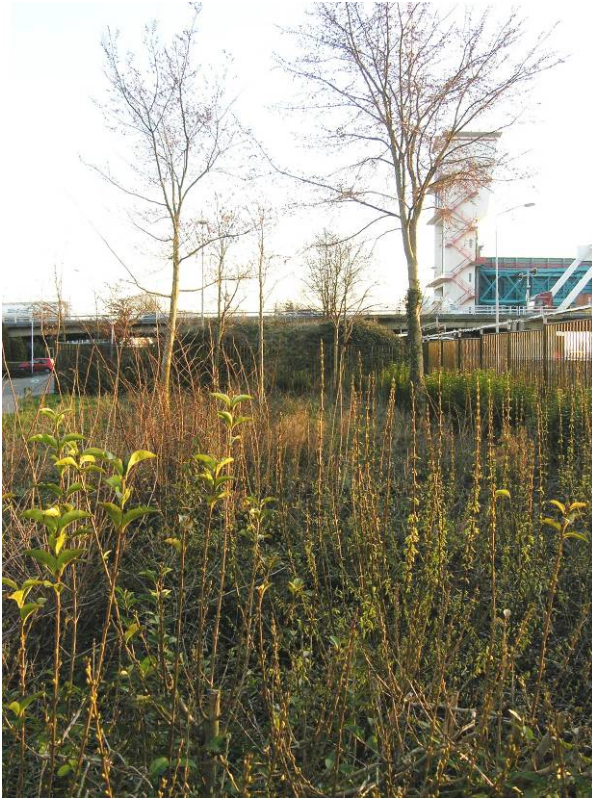
Verwaarlozing en ontbreken van beheer op het binnentalud in dijkvak D.

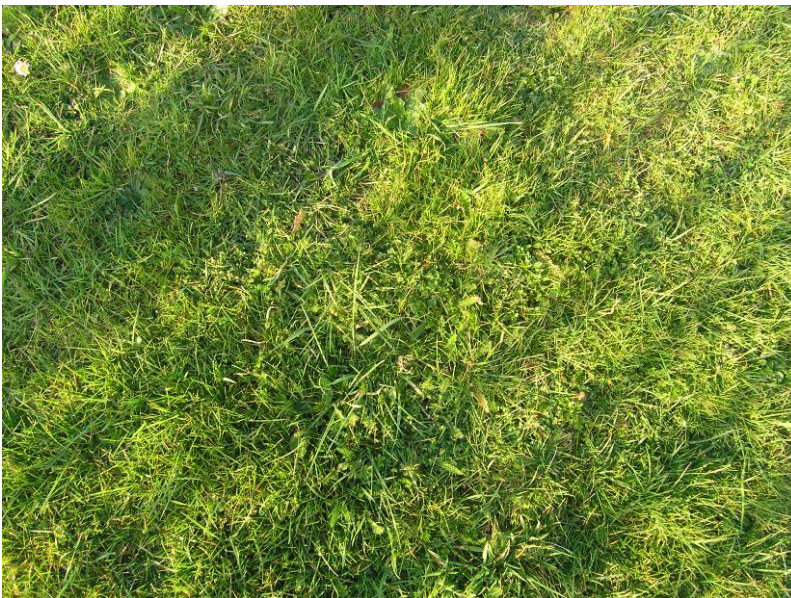
Mooi gesloten, goed beheerde zode in dijkvak A.
