# Onderzoek blauwalgen, waterkwaliteit en ecologie stadswateren 2009

*Een beoordeling van de waterkwaliteit en ecologische waarden van de  
stadswateren in het beheersgebied van Waterschap Aa en Maas*

**mei 2010**

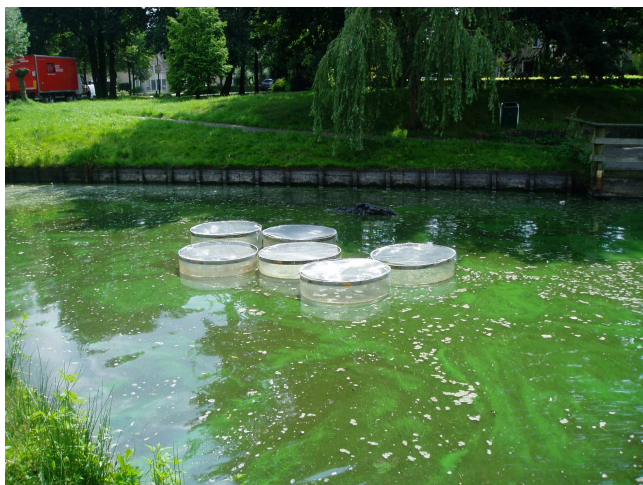
Foto 1: Onderzoek naar effectieve maatregelen tegen blauwalgen in vijver de Ploeg (juli 2009)

Binnen de kaders van het onderzoek is in vijf stadswateren bloei van toxische blauwalgen geconstateerd. Daarnaast zijn in 2009, op basis binnengekomen meldingen, bij stadswater het Langven te Heesch en de vijver aan de Rochadeweg/Stipdonkseweg te Helmond toxische blauwalgen aangetroffen. De aanwezigheid van blauwalgen op deze twee locaties is in tabel 3 meegenomen in het eindoordeel. In vijver de Ploeg komen sinds een aantal jaren blauwalgen voor. In 2009 is hier een onderzoek opgestart waarbij een aantal maatregelen worden onderzocht op effectiviteit. Foto 1 en de resultaten in tabel 3 bevestigen het blauwalgenprobleem in vijver de Ploeg.

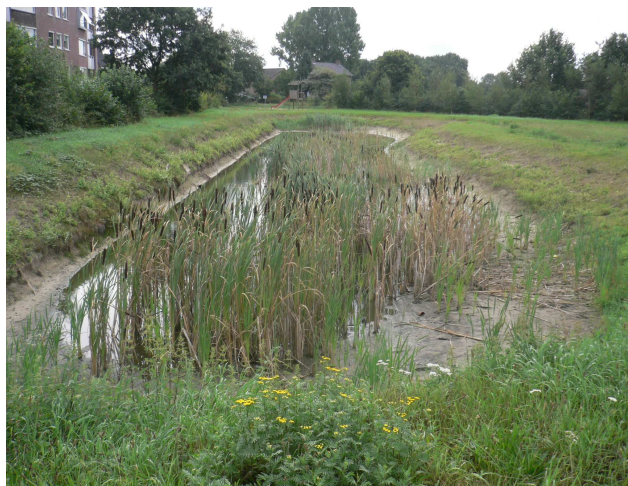
*Foto 2: veel waterplanten bij retentievijver Hoef 2 te Heesch*

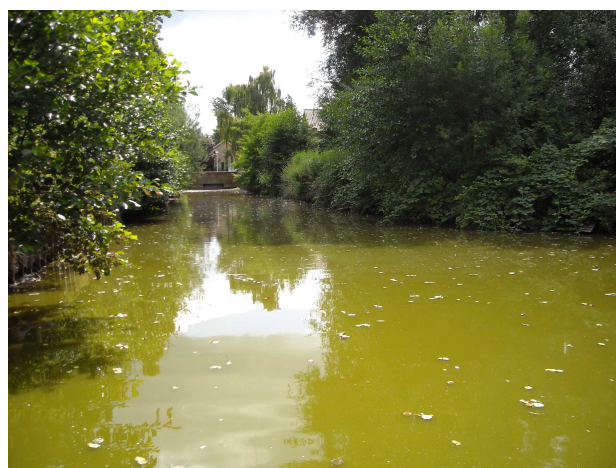
*Foto 3: geen goede beleving van de vijver aan de Doctor Eijnattenlaan in Someren*

(Water)planten en fauna zijn niet of nauwelijks aanwezig bij de stadswateren aan de Doctor Eijnattenlaan, de visvijver in Beek en Donk, de vijver aan de Prins Hendrikstraat te Drunen en de stadswateren de Ploeg en de Wiel. Hierdoor scoren de vijvers slecht op de thema's ecologie water en ecologie oever (tabel 3). Het ontbreken van kritische soorten (soorten die specifieke eisen stellen aan watersamenstelling of waterstroming) is voor een aantal van de vijvers geen verrassing vanwege de slechte waterkwaliteit. Ter plaatse van de vijver aan het Julianapark in Someren zijn een aantal sierlijke soorten (soorten met hoge belevingswaarde) aanwezig zoals de Grote Waterweegbree, de Gele Lis en de Witte Waterlelie. Hierdoor scoort de vijver een voldoende voor beleving ondanks de blauwalgenbloei en de slecht ontwikkelde ecologie van met name de oever. Bij de stadswateren aan de Prins Hendrikstraat en de Wiel ontbreekt zowel de oever- als de watervegetatie. De oever aan de Prins Hendrikstraat is steil en grotendeels vertrappt. Bij de Wiel in Geffen zijn geen natuurvriendelijke oevers aanwezig en is veel zwerfvuil aangetroffen. De vijver scoort op beleving zeer slecht. Stadswater de Bromsluis heeft ondanks de aanwezigheid van blauwalgen een goede beleving. De oorzaak hiervan ligt in de aanwezigheid van veel sierlijke soorten zoals grote kattenstaart, gele lis, waterzuring en gele plomp in combinatie met de vrije ligging aan de rand van het vestingstadje Heusden.

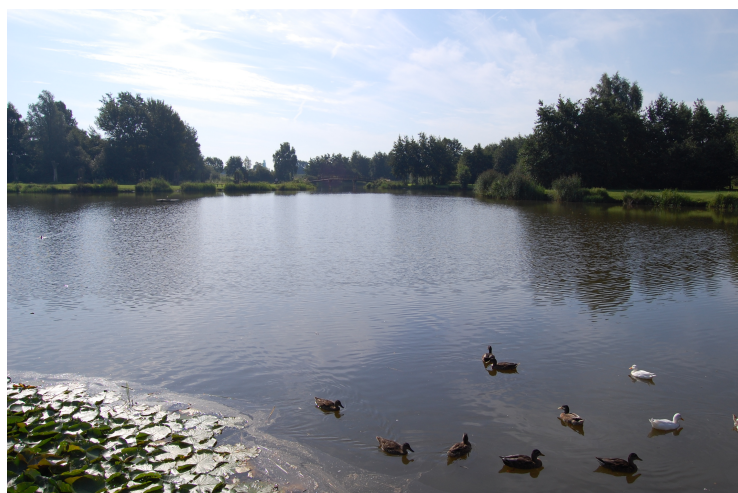
Foto 4: een goede belevingswaarde bij de visvijver aan de Diederikstraat in Gemert

Stadsvijvers die in verder positieve zin opvielen zijn een tweetal vijvers in Gemert aan de Leemrand en Diederikstraat, de vijver in het verlengde van de turfhoeve (Helmond) en de vijver aan de Kleine Graspeel te Zeeland. De vijver aan de Leemrand is met name zéér goed ontwikkeld vanuit ecologisch oogpunt. Kritische soorten zoals de Moerasbastardwederik, de Holpijp en het Zompvergeet-mij-nietje dragen bij aan de hoge ecologische ontwikkeling van de vijver. Dit heeft uiteraard ook een positief effect op de beleving.
