## **In de ban van de Betuwse dijken**

### **Deel 3 Doornenburg (Roswaard)**

Een bodemkundig, historisch en archeologisch onderzoek naar de opbouw en ouderdom van de Rijndijk te Doornenburg (Over-Betuwe)

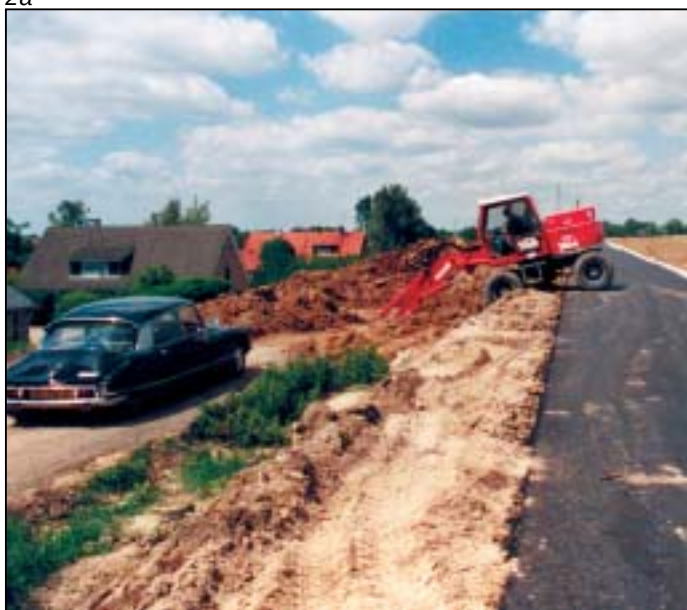
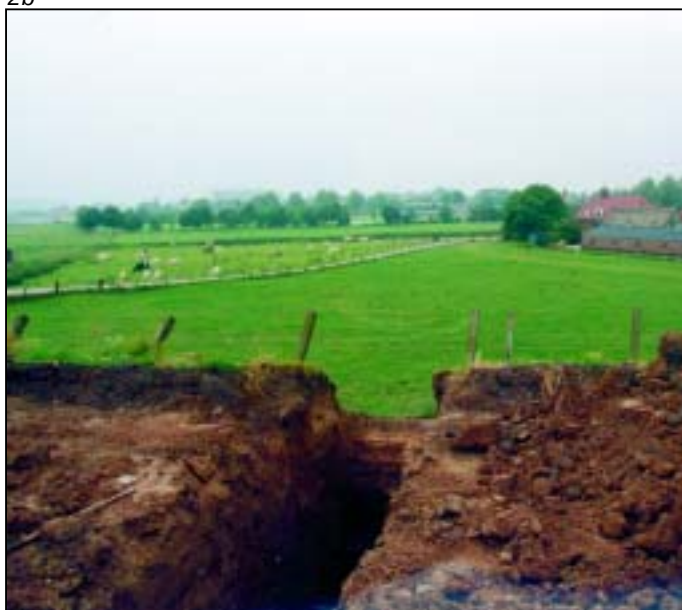
Afb. 2 Het dijkvak I (2a) en II (2b) van de Roswaard

Op twee plekken hebben we in het dijkvak coupures gemaakt, namelijk bij hmp 23 (afb. 2a) en tussen hmp 20 en 21 (afb. 2b) even voor de afrit van de Kerkstraat. Dit is gebeurd met behulp van een 'atlas met grote bak'. De coupures waren ongeveer 3 meter breed. Op die manier konden we de opbouw van de dijk bestuderen. Met een schop hebben we de profielwanden zodanig afgestoken, dat de verschillende lagen duidelijk te herkennen en dus te beschrijven, te tekenen en te fotograferen waren. Verder hebben we gelet op de aanwezigheid van archeologica.

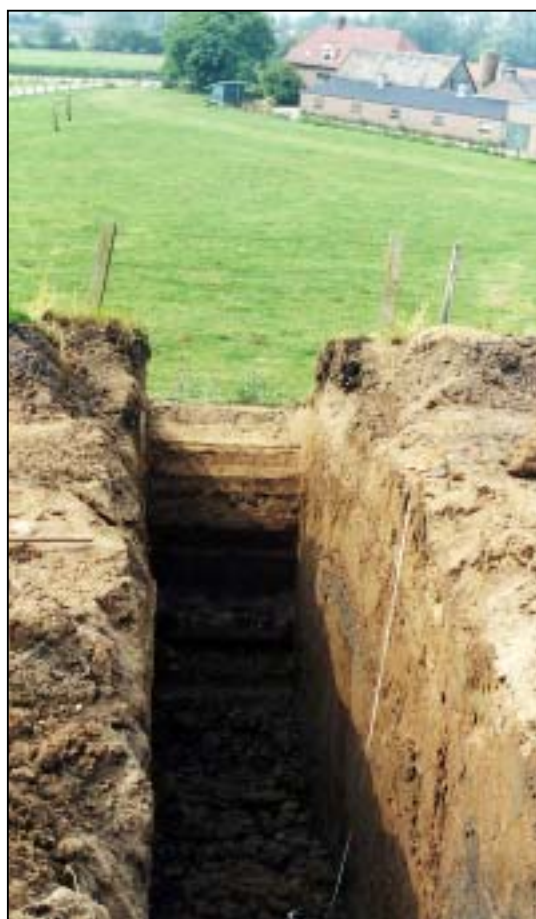
- Laag 6** is opgebouwd uit grijsbruine, kalkrijke, vochtige, heterogene, compacte, slecht doorlatende, lichte klei. Er komen schelpjes van zoetwaterslakjes in voor. Aan de buitendijkse zijde is het materiaal naast het wegdek plaatselijk blauw van kleur en minder compact (laag 6a).

- Laag 7** vormt de basis van de dijk (circa 11.15 + NAP) en bestaat uit lichtgrijze, kalkrijke, zware zavel die naar beneden toe zwaarder wordt en blauwgrijs van kleur.

De binnendossing van beide dijkvakken bedroeg ongeveer 1 : 2. In noch onder de dijklichamen hebben we archeologica aangetroffen.
