# Gebruik vispassage gemaal Maelstede door schieraal: DIDSON meting

O.A. van Keeken & A.B. Griffioen  
Rapport C025/13

Deze rapportage beschrijft de resultaten dit onderzoek. Metingen zijn uitgevoerd met een DIDSON akoestische camera en netten bij de vispassage en het gemaalcomplex tijdens twee dagen in december 2012.

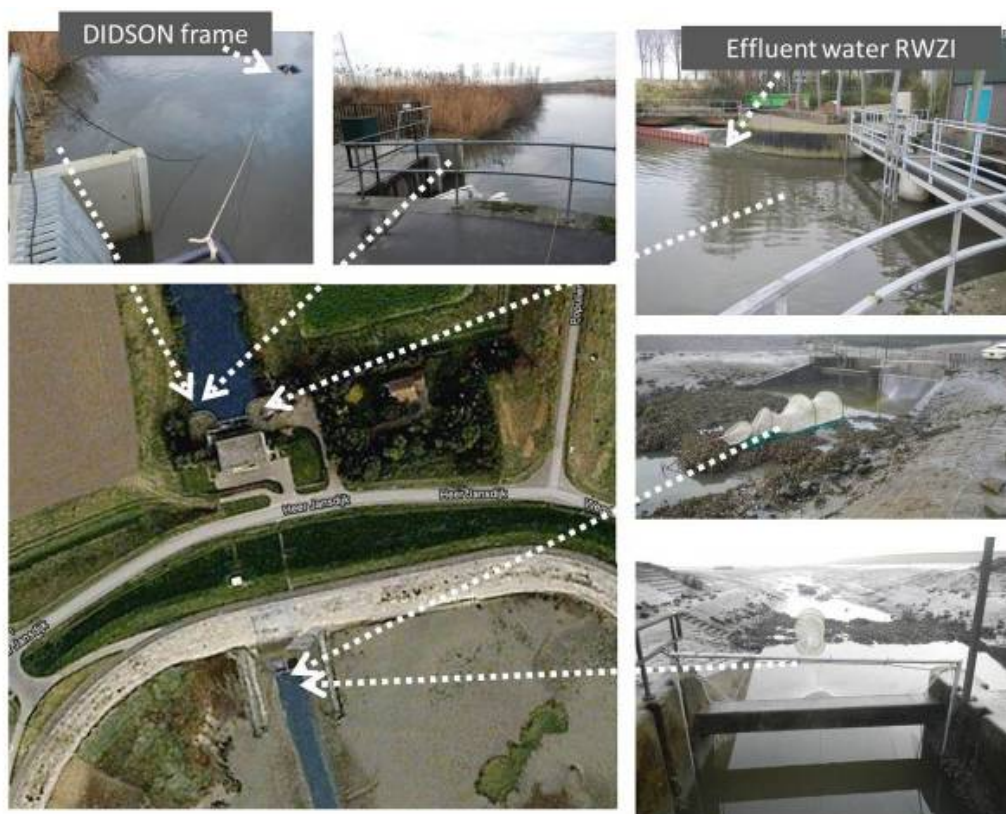
Figuur 1. Foto's van gemaal Maelstede en de lokale omgeving.

Gemaalcomplex Maelstede nabij 's Gravenpolder (Figuur 1) werkt met twee schroefcentrifugaalpomp­en met een waai­erdiameter van 172 cm, met een capaciteit van 266 m<sup>3</sup>/min bij een statische opvoer­hoogte van 2,75 mwk. Tevens gebruikt het gemaal twee kleinere schroefpompen met een waai­erdiameter van 42 cm om vlak bij het gemaal geloosd effluentwater weg te pompen, met een capaciteit van 41,5 m<sup>3</sup>/min. Voor deze gemaal- en effluentpompen is een viswerings­stelsel aangelegd in de vorm van FIS-stroboscoop­lampen. Deze lampen zijn actief wanneer de pompen in het gemaal aanstaan.

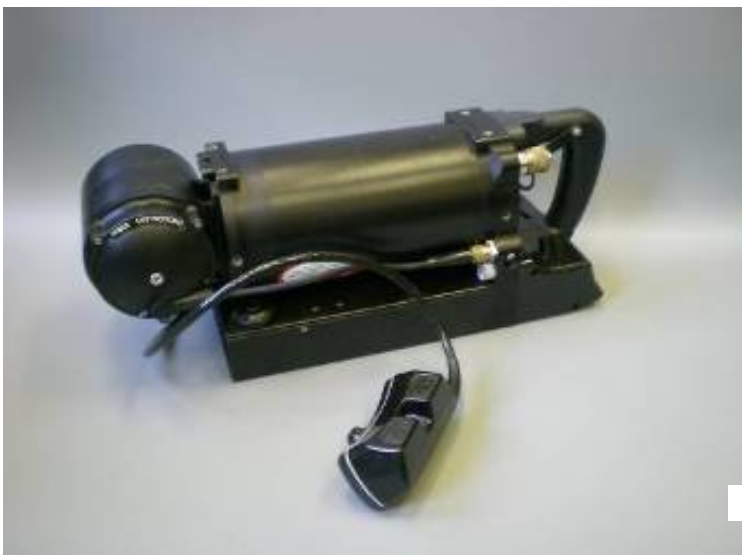
Figuur 5. De DIDSON (L 43 cm x B 20 cm x H 17 cm) (links) en de beeldhoek van de DIDSON (rechts).

Op 18 december 2012 zijn gedurende 15:00-22:00 uur en op 19 december 2012 gedurende 15:00-21:00 uur opnames gemaakt met een DIDSON (Figuur 5, links) voor de inlaat van de vispassage bij gemaal Maelstede. DIDSON staat voor "Dual frequency IDentification SONar" en is een hoge resolutie sonar dat hoogfrequent geluid gebruikt om akoestische beelden mee te maken met veel meer detail dan de conventionele sonars. Met de DIDSON bestaat de mogelijkheid beelden te maken van visgedrag nabij bijvoorbeeld sluizen, turbines of visnetten in troebel water of zelf 's nachts (Van Keeken & Griffioen, 2011; Van Keeken et al., 2011a, 2011b). Mogelijkheden bestaan om individuele lengtes van de vissen te meten en vissen, mits deze groot genoeg (>25 cm) zijn, op soort te brengen. In veel gevallen zitten aan het op soort brengen van vissen wel beperkingen. De DIDSON wordt met een kabel aangesloten op een computer. Beide apparaten worden aangesloten op het elektriciteitsnet, zodat over langere periode opnames gemaakt worden. Met deze computer kunnen instellingen van de DIDSON zoals bereik, aan en uitzetten van opnames etc. gestuurd worden. Analyse van de beelden wordt gedaan met speciaal voor de DIDSON ontwikkelde software.

De DIDSON heeft een kegelvormige beeldprojectie (Figuur 5, rechts) onder een beeldhoek van 29 graden breed en 14 graden hoog. De DIDSON heeft bij de meetlocatie tijdens de reguliere metingen gemeten met 96 geluidsbundels op 1.6 MHz in 8 uitzend-ontvangst cycli per frame (hoge frequentie). Omdat de beeldprojectie kegelvormig is, zal het volume water dat afgedekt wordt onevenredig groter worden met het vergroten van de beeldafstand. Bij metingen op grotere afstand neemt echter het aantal pixels af waarmee een object wordt afgebeeld, waardoor objecten in het DIDSON beeld met een grotere beeldafstand kleiner in het beeld worden afgebeeld dan wanneer de DIDSON een kortere beeldafstand heeft. Om de opname te maken bij de vispassage, welke vlak bij de oever ligt in ondiep water, is de DIDSON op de testdagen onder een hoek rond de drie graden gezet (horizontaal gericht) met een beeldafstand van 10 meter. Door het beperkte veld van de DIDSON is het lastig, zo niet onmogelijk, om vast te stellen of de zwembewegingen afkomstig zijn van meerdere alen, of van één of enkele alen die meerdere malen door het DIDSON beeld heen zwemmen.

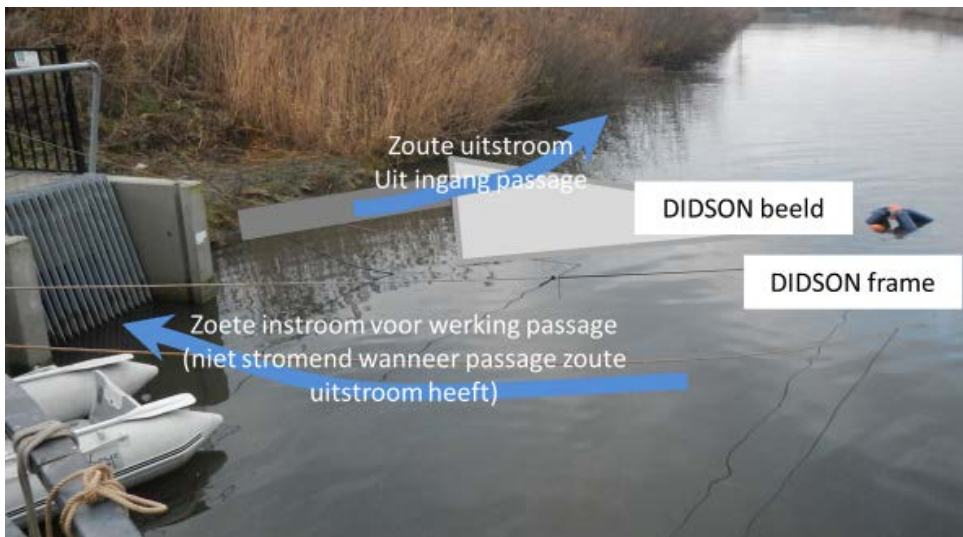
Figuur 6. Opstelling van de DIDSON (hangend in een drijvend frame). De bundel van de DIDSON is gericht op de ingang van de passage voor uittrekkende vis.

De DIDSON is voor deze meting in een drijvend frame geplaatst (Figuur 6) en de geluidsbundel van de DIDSON werd gericht op de ingang van de vispassage. De DIDSON genereerde een beeld met bovenaanzicht, waarbij vissen van bovenaf waargenomen worden (Figuur 7). Het gedrag van de schieralen rond de inlaat is ingedeeld in exemplaren die door het beeld heen zwommen zonder duidelijke reactie op de inlaat, exemplaren die op water uit de inlaat reageerden door een zwemmende beweging naar de inlaat te maken en alen die door water uit de inlaat weggespoeld werden.

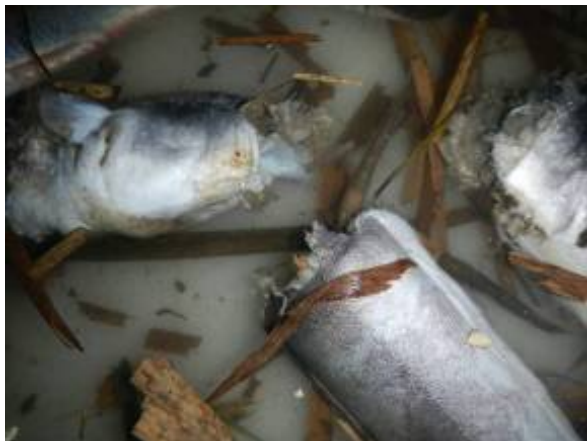
*Figuur 13. Drie stukken aal gevangen in het net achter het gemaal op 19 december.*

Op beide avonden zijn geen alen door de vispassage heen gegaan en gevangen in het net achter de vispassage. De vangst in het net achter het gemaal, welke enkel op 19 december gedraaid heeft, heeft één dode in drie stukken gesneden aal opgeleverd (Figuur 13). Daarnaast zijn ook stekelbaars, spiering en blankvoorn gevangen in het net achter het gemaal op 19 december (Tabel 4).

Op 19 december zijn daarnaast aan het begin van de middag bij laag water achter het gemaal aan de Westerschelde zijde stukken van drie alen gevonden, die waarschijnlijk door de effluentpompen gegaan zijn op 18 december of 19 december in de nacht/ochtend.
