## Een natuurlijker Maas

Herinrichting van oevers in de Zandmaas,  
Bedijkte Maas en Getijde Maas

Samenvattende rapportage 2010

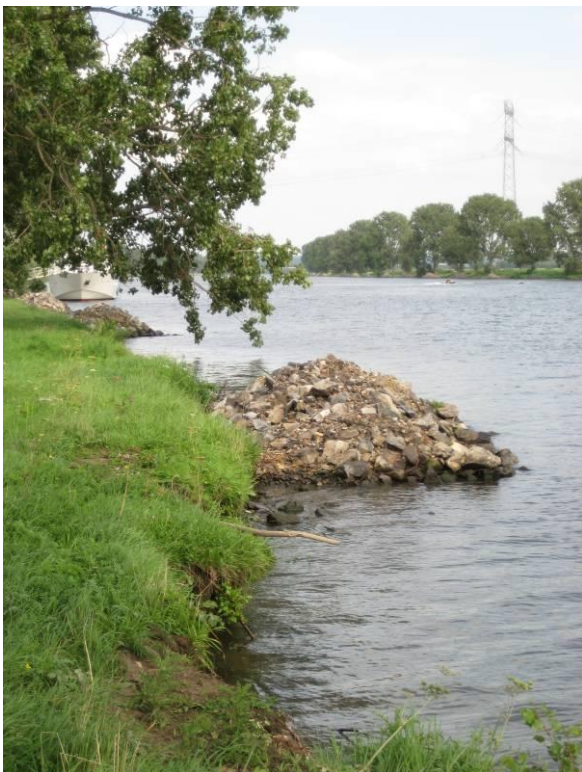
*Maasoever bij Coehoorn na verwijderen steen (2010)*

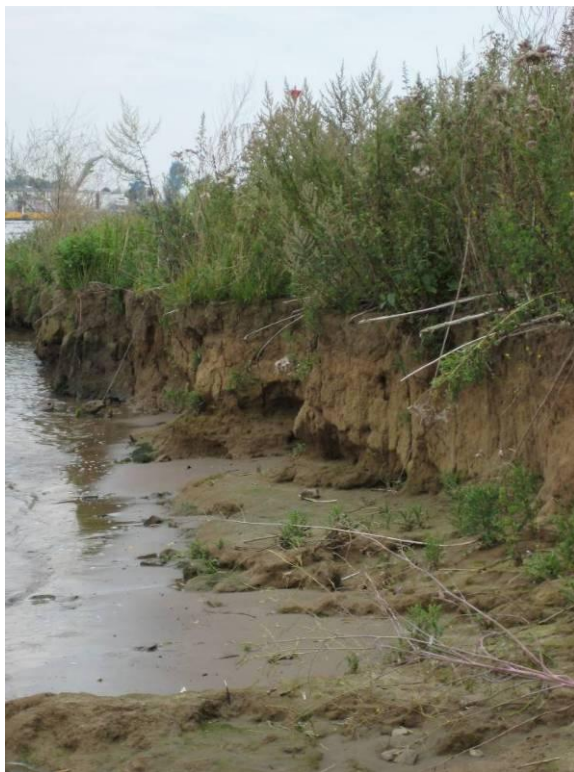
*Eroderende oever bij Bergen (2008)*

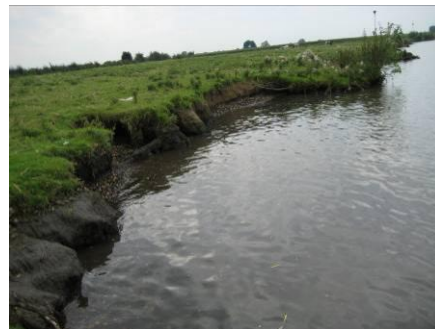
## Aijen

In het najaar van 2006 is op deze locatie de stenen bekleding van de oever zoveel mogelijk weggehaald en kan de oever nu vrij eroderen. De oevererosie is mooi op gang gekomen. Doordat het echter een lage oever is, worden er door de erosie geen hoge steilwanden gevormd. De onderwaterbodem bestaat uit zand en grof grind. Door het vrijspoelen van oude grindbestortingen is een nieuwe bescherm laag in de oever ontstaan, die lokaal de erosie afremt.

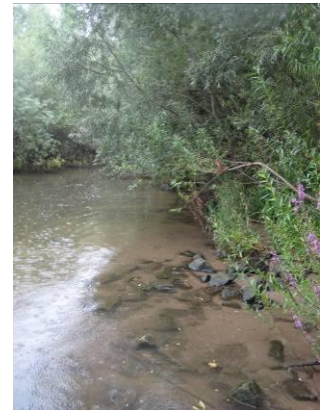
### Heijen

De oever bij Heijen is een traditioneel aangelegde oever en bestaat uit een aangelegde geul achter een vooroeverdam. Deze is inmiddels voor een belangrijk deel dichtgeslibd en volledig begroeid met dicht wilgenbos. Aan de landzijde gaat de lage oever via een dicht begroeide steilwand over in akkers en weiland. Aan de rivierkant komt lokaal rivierfonteinkruid voor.

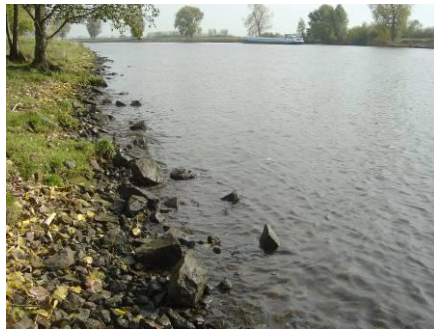
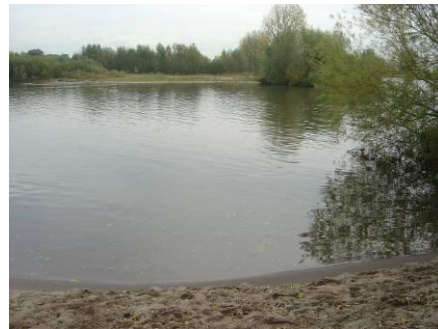
### Gebrande Kamp

De Gebrande Kamp kent verschillende oevers. Direct langs de Maas ligt de oever in steen (foto links). Hier bestaat de onderwaterbodem uit grove stenen en grind. Door verwijdering van de oeverbekleding en vergraven van de oever is de zogenaamde Zandbaai ontstaan waar vrije erosie kan plaats vinden. In de Zandbaai bestaat de onderwaterbodem uit zand (foto rechts).

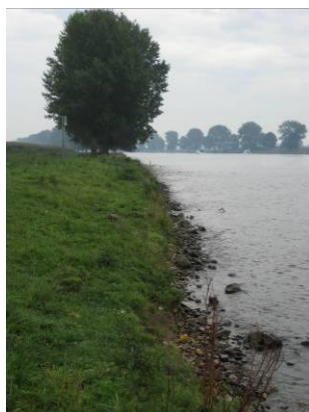
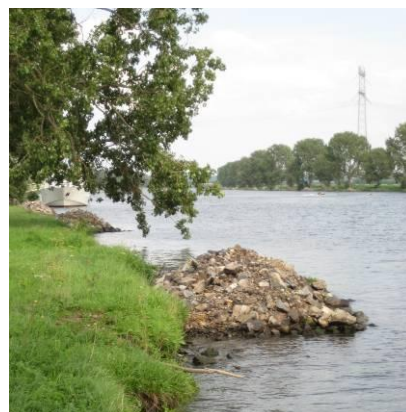
### Coehoorn

Dit is een lang traject langs een vrij rechte oever die nog in steen ligt. Er wordt geen onderhoud aan uitgevoerd en lokaal treed er dan ook erosie op. De onderwaterbodem bestaat veelal uit steen met wat zandige plekken. Lokaal worden de waterplanten Egelskop en Gele plomp aangetroffen. In het najaar van 2010 is hier de stenen bekleding verwijderd. Onderstaande foto's laten de situatie in 2008 voor het verwijderen van de bekleding zien (links) en de situatie tijdens het verwijderen in het najaar van 2010 (rechts)

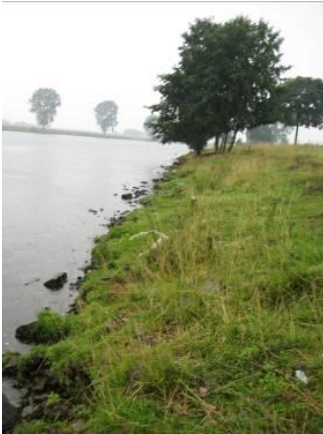
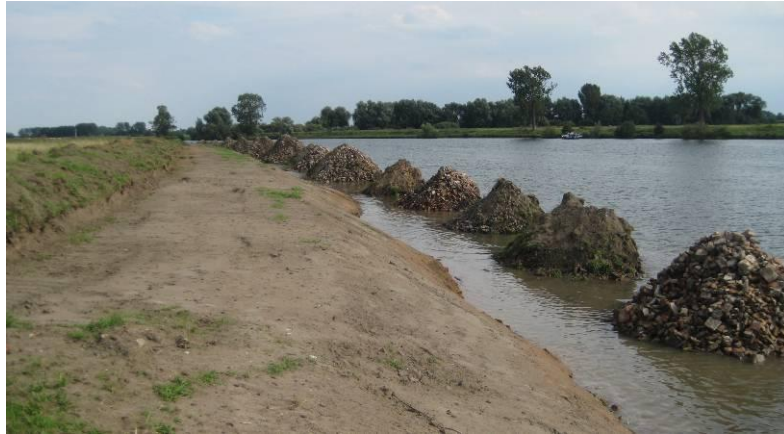
## Balgoy

Bij Balgoy lagen de oever en onderwaterbodem in 2008 nog in steen (foto links). Er werd toen geen vrije erosie geconstateerd. In 2010 is de oever vergraven en zijn stenen weggehaald (foto rechts). Het terrein wordt als hooiland beheerd. Bij deze locatie wordt in de toekomst ook een nevengeul aangelegd.

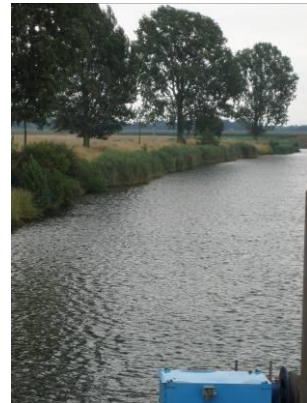
## Batenburg

Deze oever lag in 2008 nog geheel in steen en er was wat rietbegroeiing tussen de stenen langs de oever. Ook de onderwaterbodem lag voor het grootste deel in steen. In 2010 is hier veel gegraven en is een invaart gemaakt voor een nevengeul die hier is aangelegd.

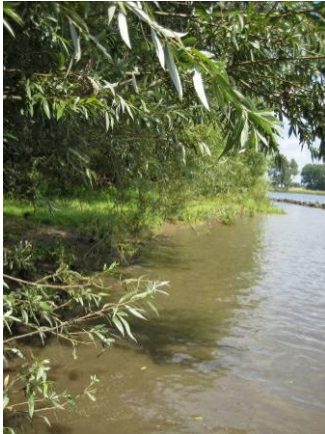
## Zandmeren

De maasoever bij de Zandmeren is een langgerekte, maar betrekkelijk brede oeverzone tussen de Maas en de grote zandplassen van de Zandmeren (Kerkdriel). In het verleden zijn enkele honderden meters natuurvriendelijke oever aangelegd om ervoor te zorgen dat de oeverzone niet door zou breken. Hierbij is de oever verlaagd en is de vooroeverbesteding blijven zitten. Deze traditionele natuurvriendelijke oever is sterk opgeslibd en met wilgenbos begroeid geraakt. De onderwaterbodem tussen waterlijn en vooroeverbesteding bestaat uit slib en zand. In 2008 bevonden zich lokaal bevinden zich enkele steilwandjes met zandige rivieroeveren, meestal ontstaan doordat de oeverbesteding wat was verzakt of weggeslagen. De onderwaterbodem op die locaties waren stenig met open zandige plekken.

In het voorjaar en de zomer van 2010 is het gebied sterk vergraven. De bestorting is verwijderd en het gebied is afgegraven tot op de zandlaag. Vervolgens ontstond echter weer het gevaar van doorbraak en is de oever opnieuw tot de waterlijn in steen gelegd. Op de foto's is links en in het midden de situatie in 2008 te zien. De foto rechts toont de situatie tijdens de graafwerkzaamheden in 2010.

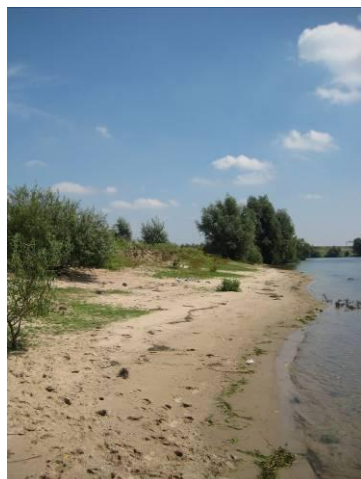
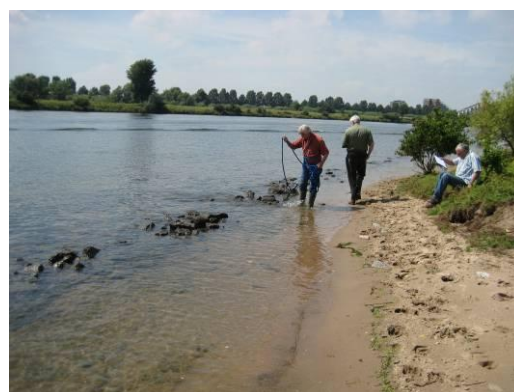
#### **Casterense hoeve (Hedelse bovenwaarden)**

De onderzochte oever is een dam tussen de Maas en een grote zandplas. De oever is in het verleden aangelegd bij het rechtekken van de Maas, waarbij vermoedelijk de toplaag van kleiig materiaal is aangebracht. Rond 2000 is hier een natuurvriendelijke oever aangelegd, waarbij de oever van de Maas lokaal is afgevlakt en er een vooroever is blijven liggen. Deze vooroever is lokaal in verval geraakt, waardoor spontane processen van erosie en zandafzetting een kans kregen en de oever op die plaatsen steeds meer het karakter van een natuurlijke rivieroever krijgt met zandstrandjes en erosiewandjes. De onderwaterbodem ter plekke is zandig. Op plaatsen waar de vooroever nog intact is vindt opslibbing plaats en is veel wilgenbos en lokaal moerasbegroeiing ontstaan. In 2010 is de instroomopening van de oever gesloten en is deze in verbinding gebracht met een oude getijdengeul aan de westzijde van het gebied. De oever kan dienen als voorbeeld hoe de processen gaan werken wanneer de stenen in zijn geheel of gedeeltelijk zijn weggehaald.

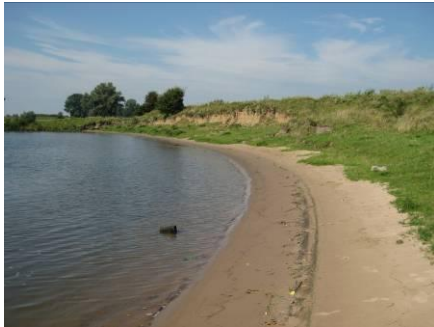
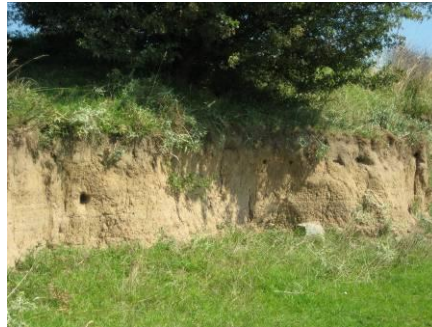
## **Mussenwaard (Hedelse benedenwaarden)**

De oever van de Hedelse Benedenwaarden is een statische oeverwal waarin lokaal door erosie steilwanden zijn ontstaan. De oeverwal is inmiddels zo hoog dat er zelden nog verse zandafzettingen op plaatsvinden. De directe oevers bestaan uit zandige Maasstrandjes tussen kribben. De onderwaterbodem bestaat uit zand. Er is begroeiing van fonteinkruiden. De oever dient als voorbeeldoever.
