MEDEDELING 57

## het rooien van knolselderij

the harvesting of celeriac

Verslag van een tweejarig onderzoek, opgesteld door het Instituut voor Landbouwtechniek en Rationalisatie, in samenwerking met het Instituut voor Tuinbouwtechniek en het Proefstation voor de Groenteteelt in de Vollegrond in Nederland.

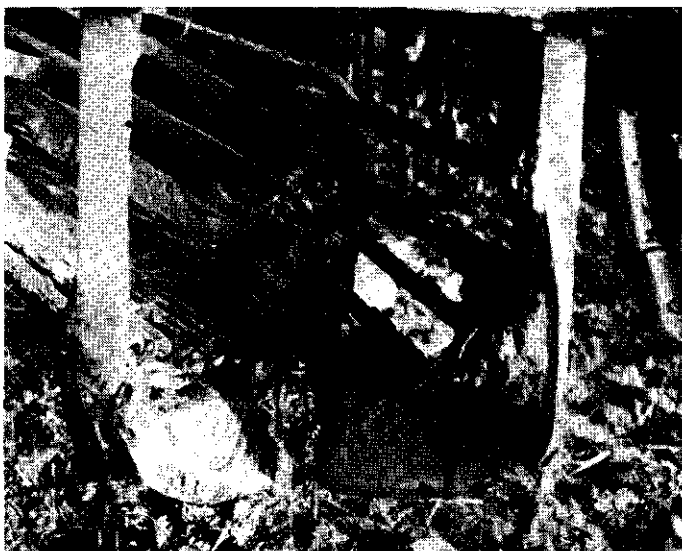
Afb. 4 Detail van het rooigedeelte van de Stoll C 45 bietenrooier. Hier wordt gedemonstreerd dat de meenemers op het zeefracd enige knolbeschadiging kunnen veroorzaken.

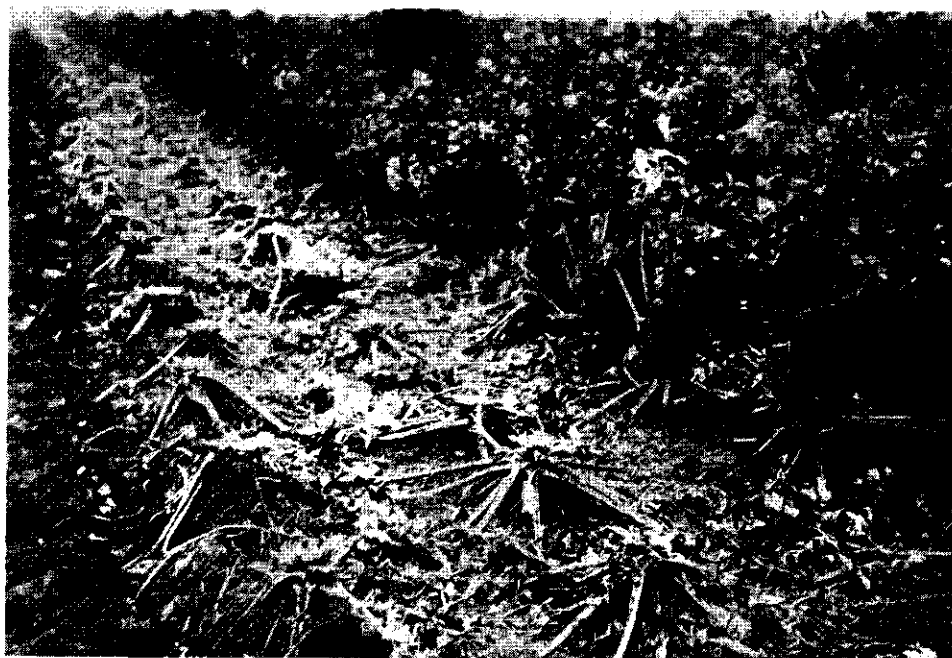
Afb. 6 Overzicht na loof verbrijzelen met een maaikneuzer. Met dit werktuig worden de neerhangende bladstelen onvoldoende verwijderd.

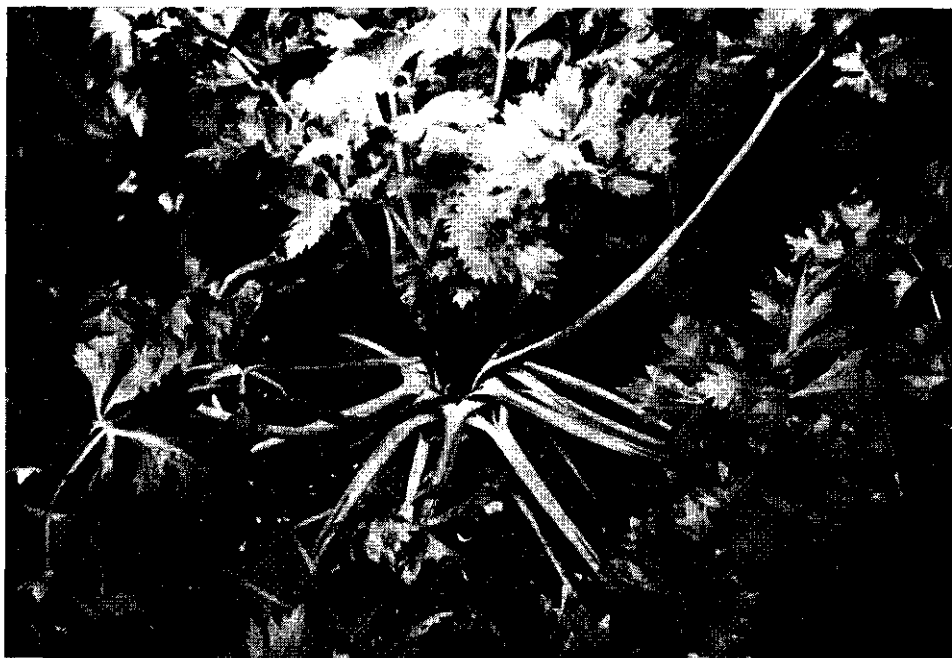
Afb. 8 Oogstrijpe knolselderijplant; voor het verwijderen van de neerhangende buitenste bladstelen is het gebruik van bladpoetsers gewenst.

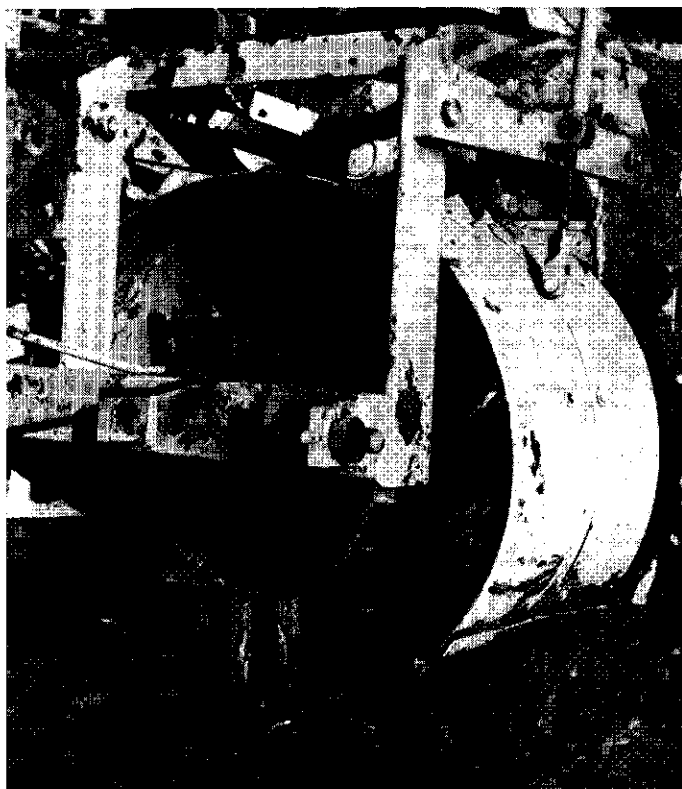
Afb. 10 Door de „Oostwaardhoeve” aangebrachte schijf met mesjes aan de eenrijige Kleine Automatic 3000 bietenrooier.

Aan het eind van het rooiseizoen 1970, na de uitvoering van het vergelijkend onderzoek, is op initiatief van directie en medewerkers van de „Oostwaardhoeve” vóór het poetselement van de Kleine 3000 bietenrooier een schijf gemonteerd met haaks hierop gelast een drietal maaimachinesmesjes. De aandrijving is verkregen door de as van het poetselement, zodat de draaisnelheid van de schijf met mesjes gelijk is aan die van de poetser.

Door deze schijf wordt het afgesneden blad enigszins verhakseld en weggeslagen. Het stropen van los blad bij de lichter wordt op deze wijze voorkomen. De

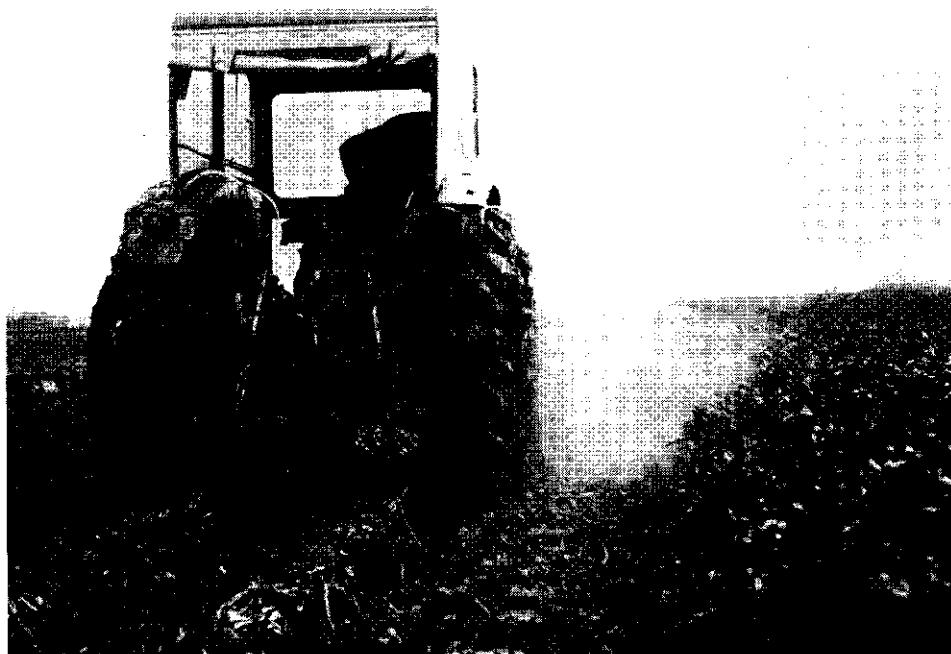
Afb. 12 Met de eenrijige op de trekker gebouwde kneuzer wordt alleen het rechtopstaande loof verwijderd.

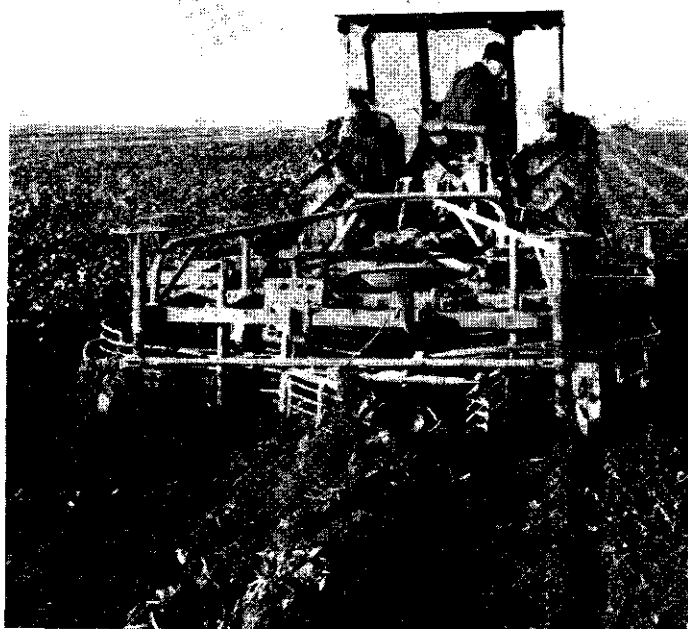
Afb. 14 Zesrijige bie-  
tenrooier bij het rooien  
van knolselderij.

Bij dit Franse rooisysteem voor suikerbieten gebeurt het rooien en laden in drie bewerkingen, namelijk in de eerste bewerking ontbladeren en poetsen, in de tweede bewerking rooien op langszwaden en in de derde bewerking laden met een opraaplader. Op het moment dat het onderzoek zou plaatsvinden was de grond erg nat en dit had tot gevolg, dat reeds na één omgang rooien het werk moest worden

gestaakt als gevolg van een ontoelaatbare grote hoeveelheid grond in de gerooide partij.
