Standby in de oogsttijd

Op pad met de monteurs

Hollen en stilstaan – dat is oogsttijd voor mechanisatiebedrijven. Op een rustige dag aan het begin van het dorstseizoen liepen we een dagje mee met de monteurs van LMB Van Gemen in Numansdorp voor een sfeerimpressie.

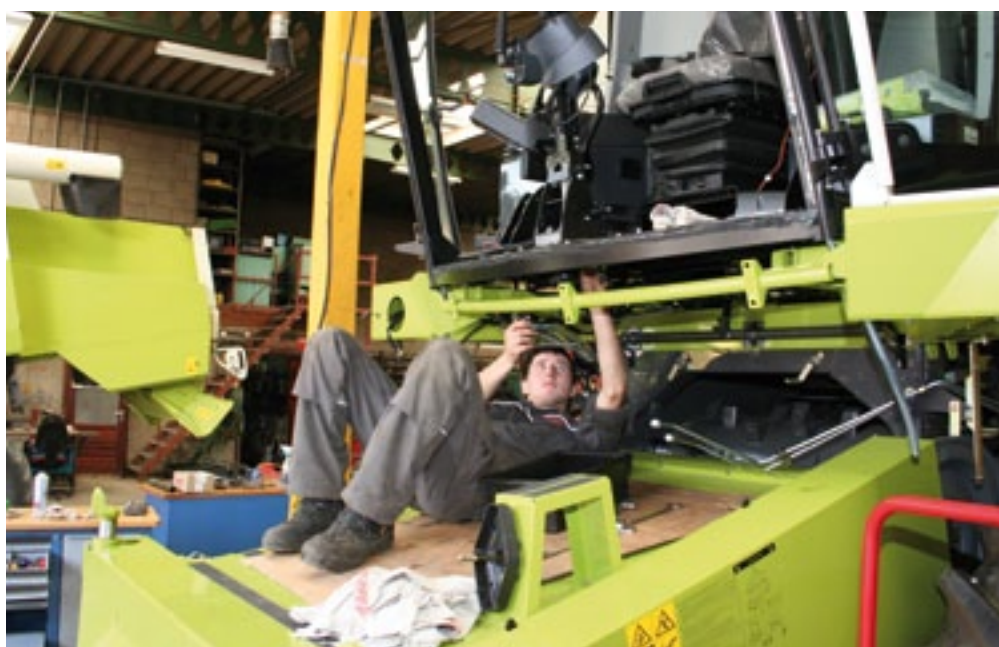
Deze splinternieuwe Claas Avero-maaidorser had al naast de boot in Rotterdam moeten staan voor een enkeltje Cuba. Maar bij het verladen duwde de achterkant van een andere maaidorser het platform en de voorruit van de cabine kapot. Na een verzoek uit Duitsland om de schade binnen enkele dagen te herstellen, besloot Van Gemen de machine naar Numansdorp te halen. Met alle voorzieningen bij de hand werkt dat wel zo prettig. De machine gaat draaien in de rijstteelt.

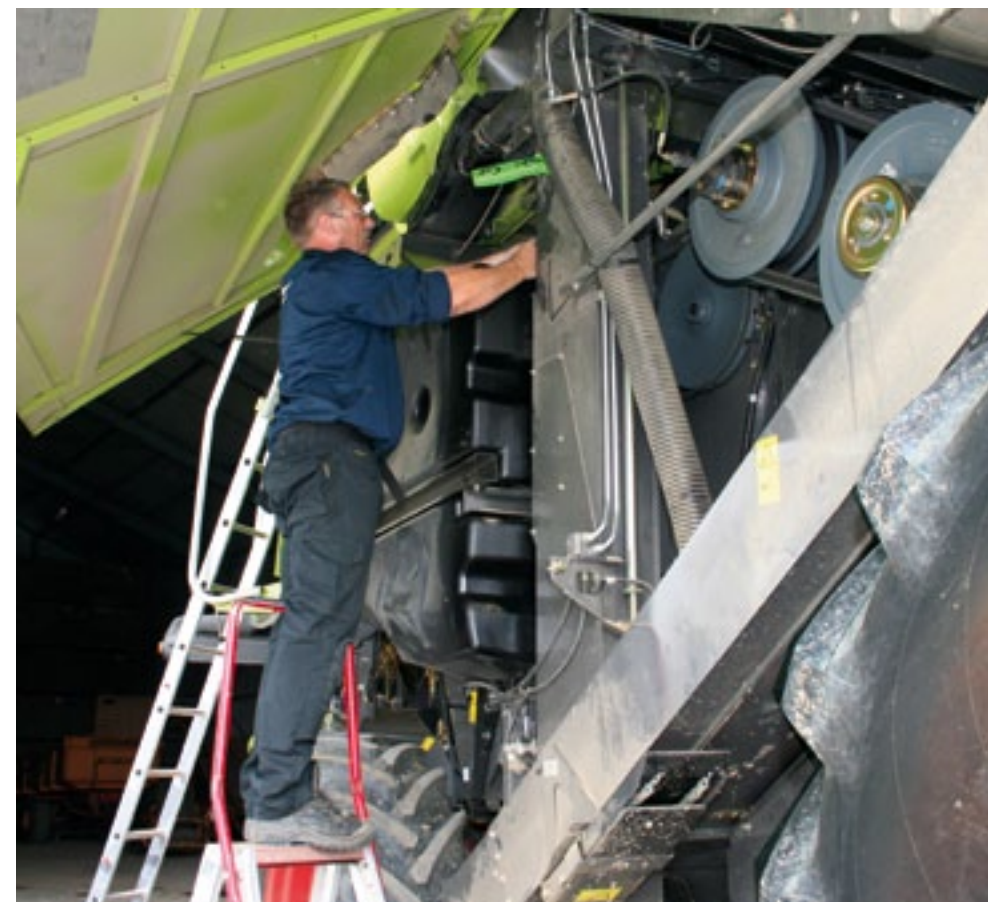
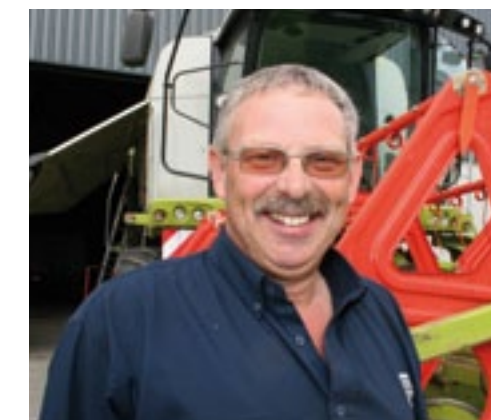
De chauffeur van loonbedrijf Van de Velde in Kerkwerpe (Zld) had al eerder een akkefietje met een ratelende slipkoppeling in de invoer van deze Claas Quadrant-grootpakpers. En net als monteur Christiaan Bras een kijkje komt nemen, houdt het invoermechanisme er helemaal mee op. Dat blijkt de beveiliging voor overbelasting te zijn: de pal schiet niet terug op zijn plek. Helaas is dat niet het hele probleem. Een nieuwe slipkoppeling en aanpassingen aan de software blijken uiteindelijk nodig.

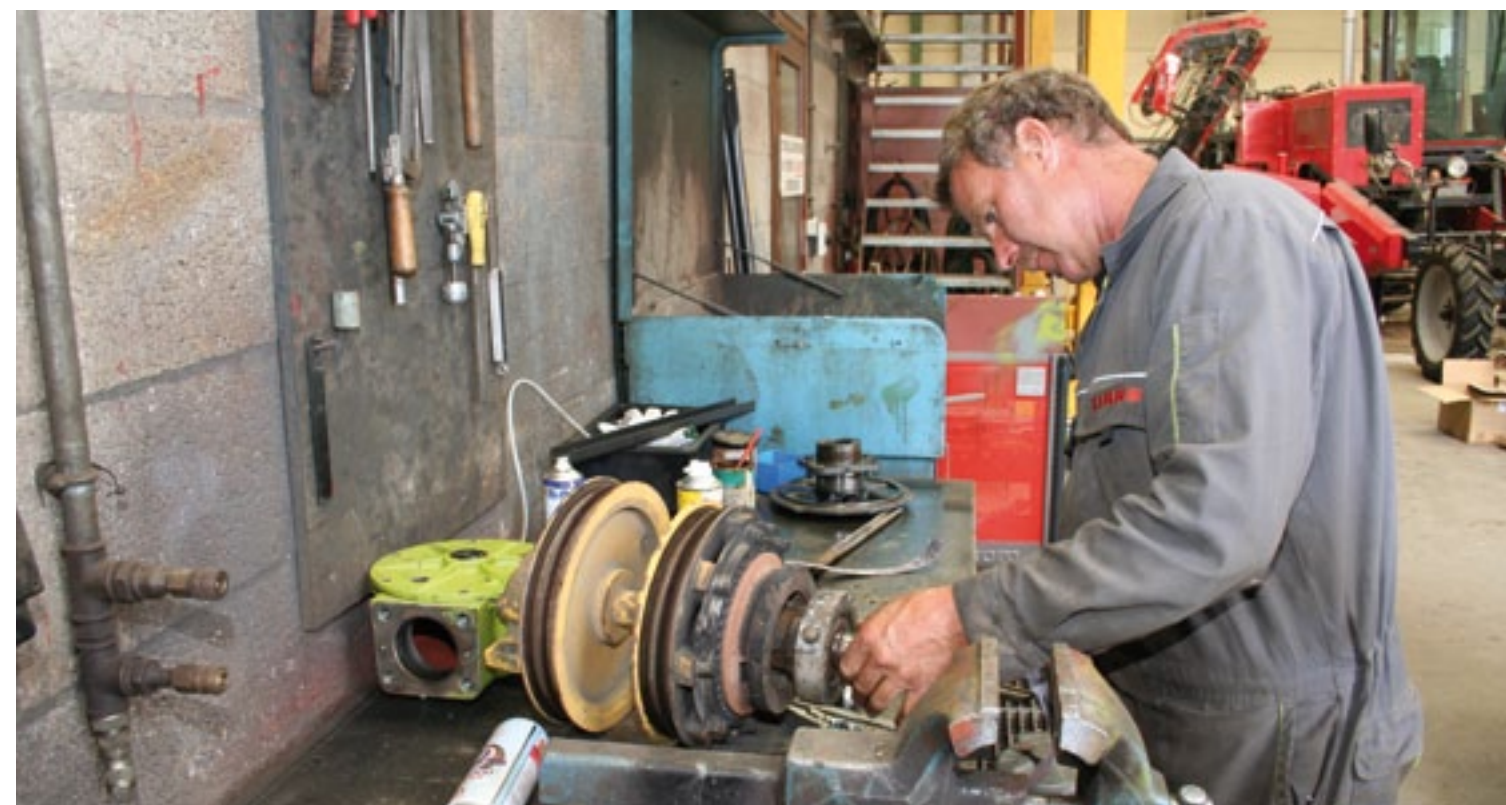
Vaste maaidorsermonteur Nico Boenders is soms ver van huis om trouwe klanten te bezoeken. Vandaag maakt hij een rondje langs telers in Flevoland. Dat brengt hem onder andere bij een jonge Lexion 620 in Lelystad. Behalve het vervangen van een kapotte module in de brandstofmeter en het vastzetten van een loszittende brandstofleiding, heeft Boenders de mogelijkheden van de boordcomputer samen met de eigenaar nog eens even kort doorgenomen. "Dat krijg je met een machine die maar zo weinig uren per jaar draait. De eigenaren hebben nauwelijks tijd om zich de mogelijkheden eigen te maken."

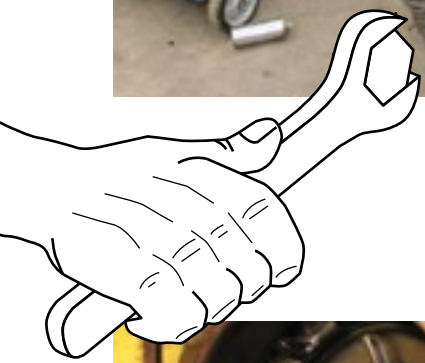
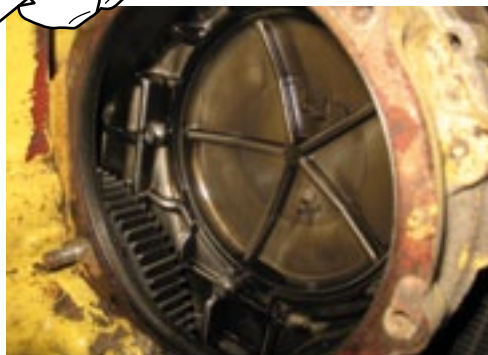
▲ Stefan Suikerbuik monteert na de grote beurt van deze Claas Arion 620 de stabilisatiestangen van de hefarmen, die hij vrij van roest heeft gemaakt. Ze draaien nu weer soepel. Nog even afsproeien en dan is de trekker weer tip top in orde. De inruiler is in stappen onder handen genomen, zodra er even tijd over was in de werkplaats. Ook was de trekker regelmatig even weg, onder andere voor de graandemonstratiedag in Westmaas en een open dag van Amazone. Komende herfst gaat de Arion in de verhuur bij het loonbedrijf dat hem heeft ingeruild.

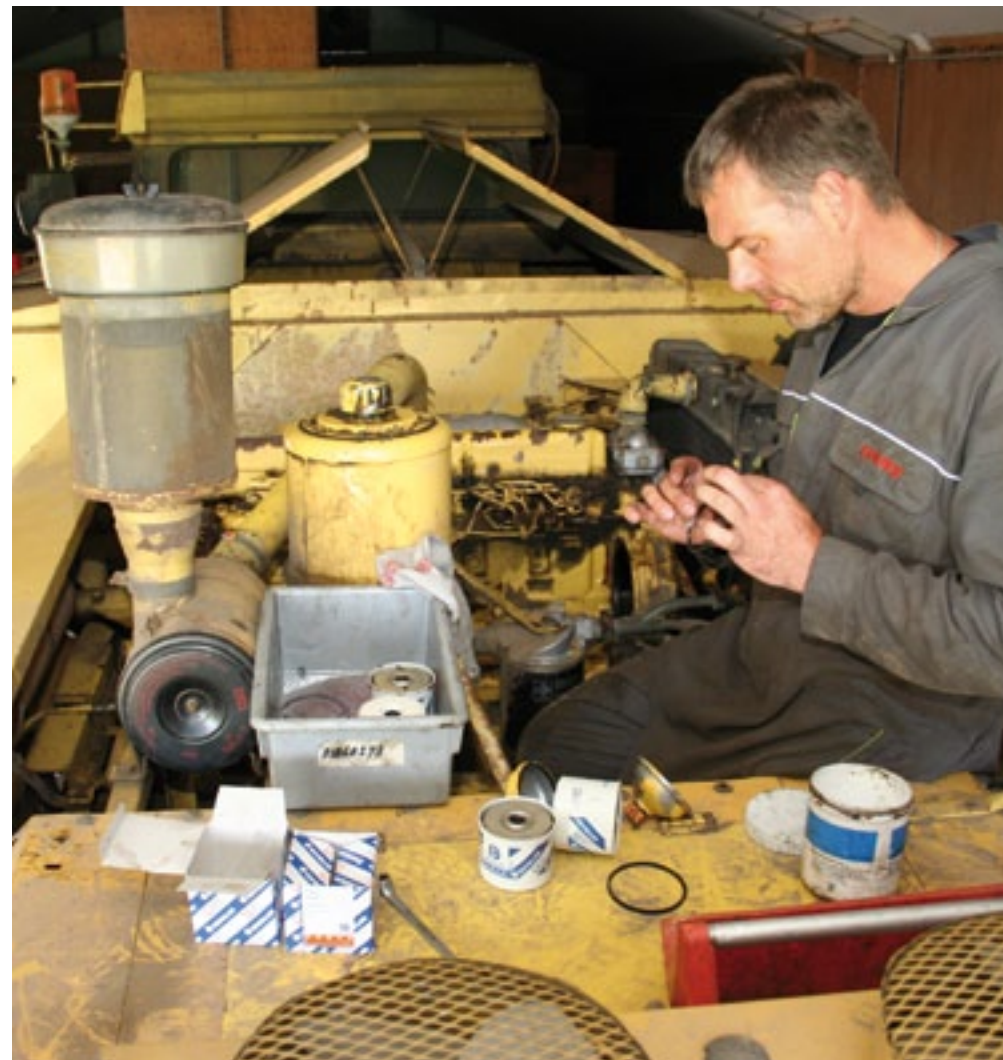
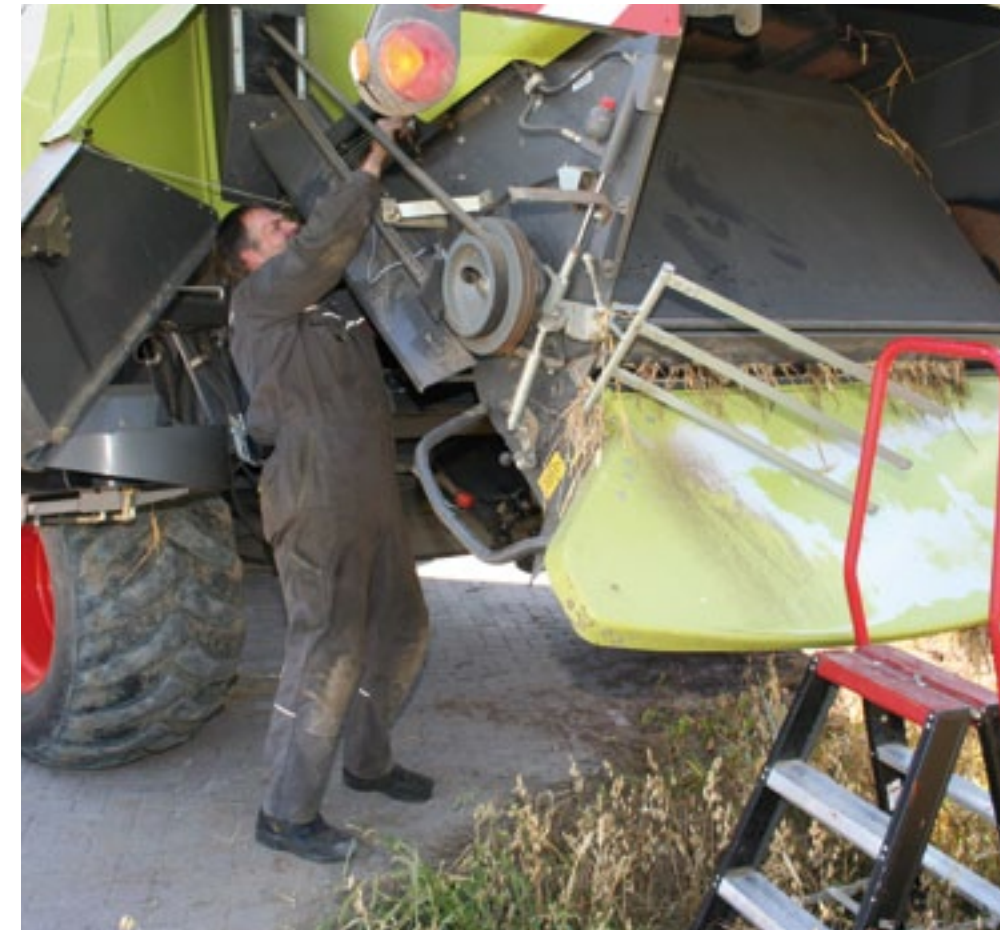
▲ Terwijl de familie Van der Waal met een vervangende Claas-maaidorser bloemzaden aan het dorsen is, klimt monteur Harm Coppens boven op hun New Holland 8060 uit 1982. Dat is even andere koek dan de nog vrij nieuwe Lexion waaraan hij even daarvoor nog sleutelde. Maar dit soort klussen heeft zijn charme, vindt Coppens. De brandstofpomp heeft het begeven door gebrek aan smering. Bij deze oude Ford-zcilinder gebeurt dat niet automatisch. Een nieuwe brandstofpomp vinden, viel niet mee. Maar via dieselspecialist Terlouw uit Mijnsheer-land heeft Van Gemeren een gereviseerd Engels exemplaar op de kop kunnen tikken. Na het omzetten van een tandwiel – het nieuwe exemplaar had de tanden onder een hoek van 30 graden staan terwijl die van de oude recht zijn – zit de pomp al snel weer op zijn plek. Coppens had de motor al voor het demonteren op tijd gezet. Dat wordt beloofd: de motor draait meteen soepel.

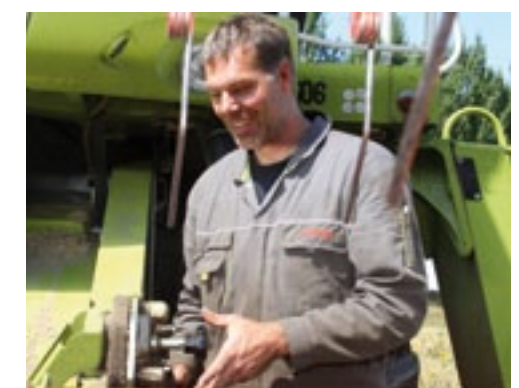
▲ 'De haspelautomat doet het niet'. Met die klacht wordt maaidorsermonteur Harm Coppens bij deze Claas Lexion 550 gehaald. Na het nodige speurwerk en het doormeten van draden, blijkt muizenschade de oorzaak. Precies achter een kap hebben de diertjes een draad blootgeknaagd (foto rechts). Het draad is ooit eens los op de bek aangebracht, zodat de eigenaar, loonbedrijf Van Ginneken, het voorzetstuk ook op de andere maaidorser kan gebruiken. Na het monteren van een nieuw draad kruipt Coppens nog even onder de achterkant van de maaidorser. Een van de sensoren van de verliesindicator is stuk en wordt ook vervangen.

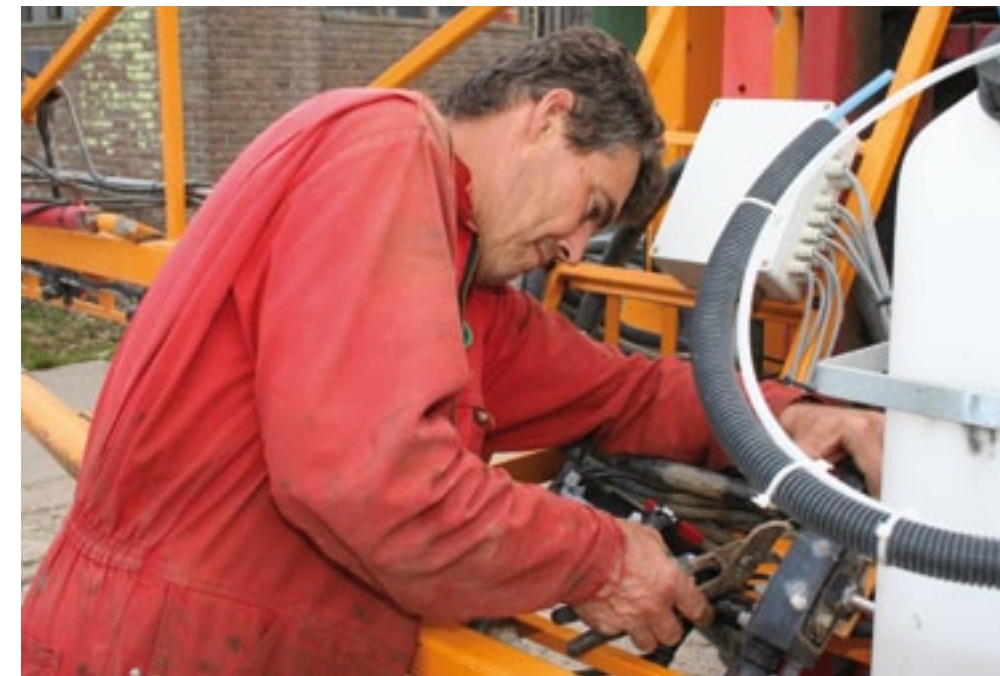
▲ Akkerbouwer Leen van der Waal controleert het leidingstelsel van zijn veldspuit, terwijl Harm Coppens (foto's links, pag. 46) zijn maaidorser repareert. Bijna zijn volledige machinepark komt bij Van Gemeren vandaan. Handig, want hij woont er hemelsbreed maar een kilometer vandaan. Met Van Gemeren is hij van trekkermerk ook overgestapt van Ford/New Holland naar Claas. "Ik ben niet zo merk- vast. De dealer vind ik belangrijker." LM
